高浜3号 蒸気発生器細管の損傷 細管肉厚が0.6mm未満になるまで減肉 原因究明放棄、運転強行が招いた5連続の事故

高浜4号も運転を直ちに停止し、調査を一からやり直せ

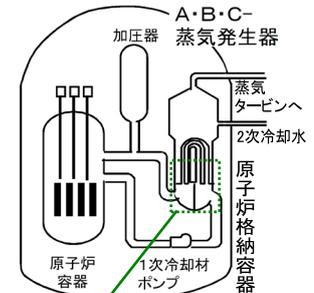
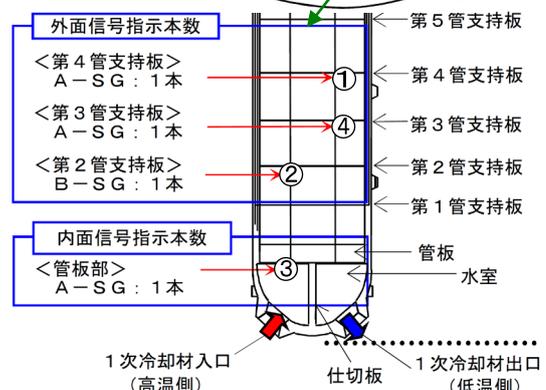
「高浜発電所3号機の定期検査状況について」(22.3.30関電)より

今回は、A～Cの3基のSGのうち、A-SG2本、B-SG1本で判定基準（細管肉厚の20%）以上の損傷、A-SG1本で基準未満の損傷が渦流探傷検査（ECT）で検出された。関電はSG内をカメラで詳細調査するとし、その結果はまだ発表されていないが、ECTの結果では損傷状態を以下のように分類している。

- i) 判定基準以上の①A-SGの1本、②B-SGの1本は、外面からの41～57%の減肉
 - ii) 判定基準以上の③A-SGのもう1本は管板部での内面からの応力腐食割れ
 - iii) 判定基準未満の④A-SGの1本は外面からの減肉
- ii) は高浜3・4号のSGの材質の欠陥によるもので、20年以上前から何度も起きている。i) iii) がこの間連続して生じている新しいタイプの損傷である。今回特徴的なのは、これまでのこのタイプの損傷は第2、3管支持板の高さだったが、初めて第4管支持板の高さで起こったこと(①)、SGの高温側で初めて起こったこと(②)だ。これらのことも含め、徹底的に原因究明すべきだ。
