老朽美浜3号での7トンもの1次冷却水漏れ

作業管理の異常なずさんさ / 放射能濃度はなぜ高い

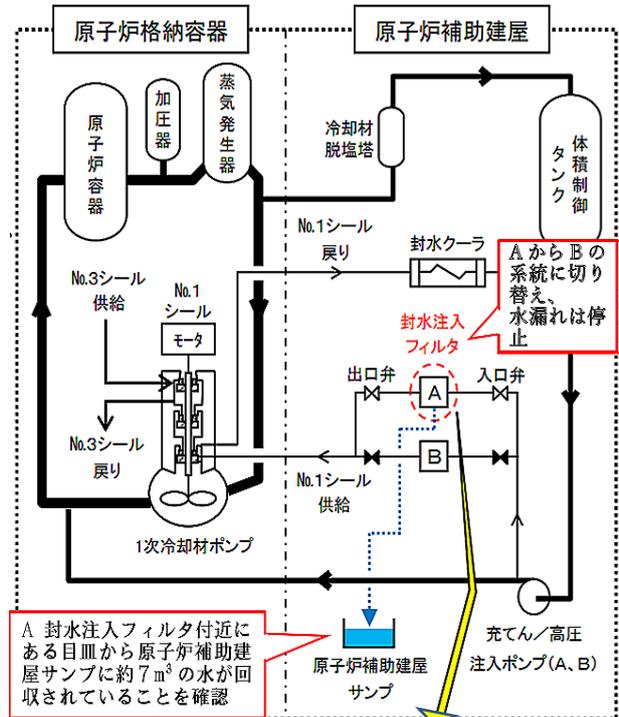
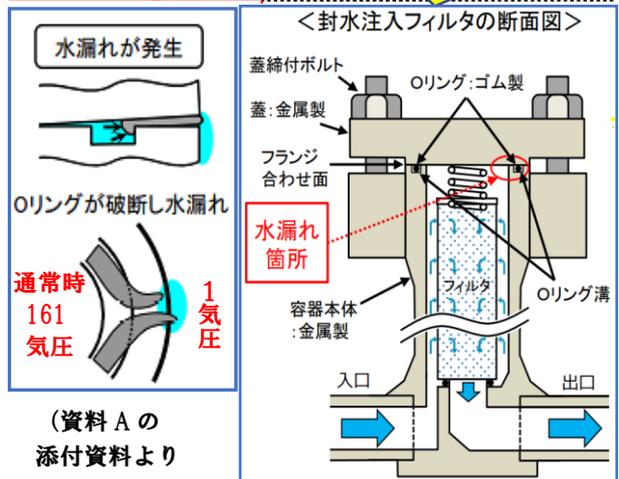
漏れた水は No.1 シール水で、漏れた箇所は右図右側部の「封水注入フィルタ A」である。この水は右図左部に太い線で描かれた1次冷却材ループから分かれてきている。蒸気発生器の下流から出て冷却材脱塩塔⇒体積制御タンク⇒充てん/高圧注入ポンプを経て入口弁から入っている。

今回漏れたのは、右図右下部より、フィルタに入る前の1次冷却水であり、後で見るとようにそれなりの放射能を含んでいる。

右図の右下部分を見ると、フィルタの入った円筒形の筒の上部に円形のつばがついており(フランジ型)、上部の蓋部分のつばと4本のネジで止められている。漏れを防ぐために、円筒の上部に細い円形の溝が切られており、そこにゴム輪(Oリング)が設置されている。ネジで蓋を締めると、このOリングが隙間を

塞ぎ、漏れを防ぐ仕掛けになっている。

7トンの水漏れが起こったのは、図内に「水漏れ箇所」と書かれているように、まさにこのOリング部分からであった。前図下部左側図に示されているように、Oリングが内外の約160気圧に近い圧力差に押されて蓋の隙間に伸び、ついに図のように破断したためであった。

ではなぜ破断したかと言えば、蓋ネジの締め付けが弱かったためだという。協力会社の工事計画書には蓋ネジの締め付け力の判定基準が平均290Nmと書かれていてそれを関電が承認している。ところが協力会社の作業員は自分のパソコン内に書かれていた平均52Nm、すなわち本来の約1/5.6の力で4本のネジを締めたという。この結果を工事記録によって関電が工事計画書と合っているかどうかを確認すべきであったが、それはなされていない。このような信じられないほどの無管理のずさんな作業のやり方が、今回の水漏れを起こしたのである。

他方、2007年9月3日に起こった大飯1号の漏洩事故と照らし合わせると、当該部分の構造的欠陥が浮上してくる。そのときは、今回とまったく同じOリングの伸び・破断によって水漏れが起こったが、3本のネジの締め付け力は通常であったがアンバランスであったという。こんなことでOリングが破断するのは、1本のOリングで160気圧の圧力に対抗して漏れを防ぐという構造に欠陥があると見なすべきであり、すべてのフィルタ容器の構造を見直すべきである。
