高浜 3 号 蒸気発生器細管の損傷 残り肉厚0.48mmになる深い減肉 再発を容認する安全無視の姿勢が招いた 7 回連続の事故

高浜 4 号も直ちに運転を停止せよ/ 高浜 3・4 号は廃炉に

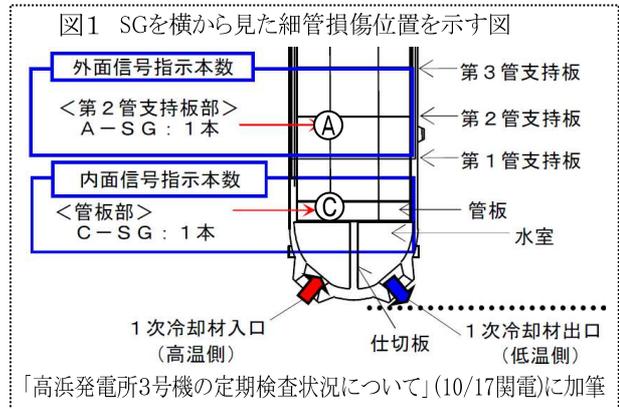
関西電力は 10 月 17 日、定期検査中（9 月 18 日～）の高浜 3 号で、蒸気発生器（SG）細管 2 本の損傷を発表した。1 本は細管外側（外面）からの減肉（図 1 A）でスケール※による摩耗減肉、もう 1 本は内面からの割れ（図 1 C）で応力腐食割れと推定している。その後、25 日の原子力規制委員会で、外面減肉箇所にスケールが付着していたことが公表された（図 2）。

高浜 3・4 号は 2018 年より、これまでになかったタイプの外面減肉事故を起こすようになってきた。しかし、原因究明と対策がまともに行われてこなかったため、定検の度に外面減肉が明らかになっている。今回で 7 回連続だ。今回の減肉は細管の厚み約 1.3 mm の約 63% にも及んでいる

(10/18 毎日新聞等)。これまで 6 回の事故で最も深い減肉は、2 回目（表 1 ②。以下①～⑦は表 1 の事故回数を指す）の事故での 63% で、今回はこれと並ぶ深さである。細管の厚みが残り 0.48 mm しかない状態になっている。減肉が細管を貫通すれば、約 157 気圧・約 320℃ の 1 次冷却水が 2 次系に噴出することにより、原子炉容器の核燃料が露出し、炉心溶融する危険がある。そのような大事故を招きかねない減肉を 7 回も繰り返している。関電と規制委の安全無視の姿勢を許すことはできない。

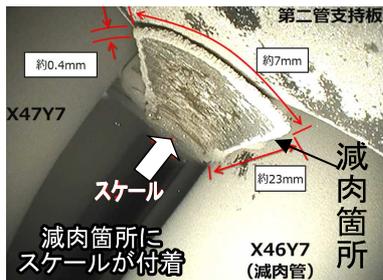
図2 「原子力施設等におけるトピックス」(10/25規制庁)に加筆

今回の減肉事故がスケールによる摩耗減肉とするならば、3号の前回⑤、前々回③の事故後に行ったスケール対策がまともなものでなかったことが問題となる。

関電と規制委は、4号の④の事故時より、減肉の原因は、外部等から入り込んだ「異物」ではなく、稠密な（高密度で堅い）スケールだと言い始めた。これを粗密に（低密度で脆い）すると、SG内を薬品洗浄することを対策とした。④の事故を受け、3号でも③の事故以降、運転再開前に薬品洗浄がなされた。

しかし、薬品洗浄をすると、SG内の炭素鋼製の構造物等が腐食してしまう。関電は、高濃度（40%）の薬品を使えば、SG内のスケールのほぼ全量が除去可能だが、腐食影響が大きくなるとし、低濃度（2～3%）のものを使っている。このため、堅いスケールが残り続けるのである。

ところが関電は毎回、洗浄後に堅いスケールが残存していないか全く点検せず、運転再開している。このため、定期検査に入るたびに、多数の堅いスケールが見つかっている。
