## 高浜 4 号 蒸気発生器細管の外面減肉損傷 3・4 号で 9 回目の事故 これまでで最大の減肉率 68% 細管の厚みはわずか 0.42mm に

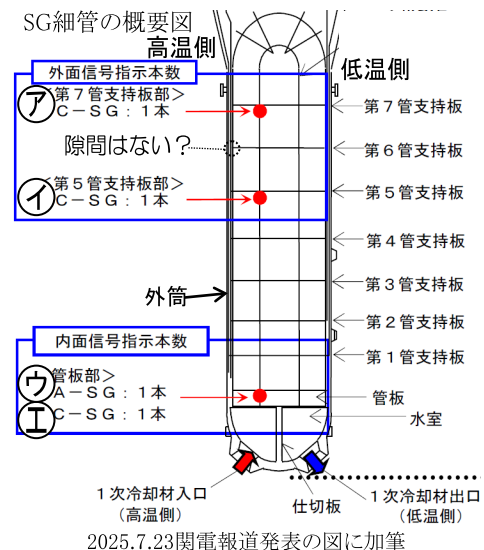
関西電力は 7 月 23 日、定期検査中（6 月 18 日～）の高浜 4 号で、蒸気発生器（SG）細管 4 本が損傷していると公表した※。2 本が管支持板部付近におけるスケールによる外面からの摩耗減肉（図の㊦㊩）、もう 2 本が管板上部の内面からの応力腐食割れ（図の㊦㊩）と推定している。高浜 3・4 号は 2018 年より、それまでなかったタイプの外面減肉事故を起こすようになった。今回で 9 回目だ。今回の外面減肉には以下の大きな問題点がある。  
※ [https://www.kepco.co.jp/corporate/pr/2025/pdf/20250723\\_1j.pdf](https://www.kepco.co.jp/corporate/pr/2025/pdf/20250723_1j.pdf)

今回は、これまでの 9 回で最大、細管の厚みの 68%（7/24 福井新聞）もの深さの減肉が起こった。該当部の残りの厚みはわずか 0.42mm だ。これまでは最大約 63% だった。関電は 4 回目の事故以降、稠密な（堅い）スケールが原因であるとし、薬品洗浄でスケールをもろくする等の対策をしてきた。その結果、各事故後に SG 内から採取したスケールの調査で、堅いものは、4 回目で 85%、6 回目で 48%、8 回目で 2% と激減している。関電は事故が起こるたび「稠密なスケールが・・・器内清掃や薬品洗浄の後も SG 器内に残存し」たためと繰り返す。しかし、堅いものが激減したにもかかわらず、最大の減肉が起きたのだ。同じ言い訳は通用しない。本当にスケールが原因なのか、これまでの事故を含め原因調査をやり直すべきだ。

関電は 8 回目の事故の最終報告書で、61% 減肉した状態での基準地震動による耐震評価を行っている。一次＋二次応力は、許容値 492MPa に対し発生応力は 473MPa で、裕度 1.04 と許容値ギリギリになっている。68% 減肉した状態では、発生応力が許容値を上回り、耐震性が保たれなくなる可能性が高いと言わざるを得ない。

今回は、これまでで最も高い位置である第 7 管支持板付近、しかも高温側が減肉した（図の㊦）。8 回目の事故の最終報告書から読み取ると、第 6 管支持板と外筒の間には隙間がないため、細管下部にある堅いスケールは㊦の位置に到達できない。これについても原因究明が必要だ。
