## ガラス固化溶融炉の7月2日流下停止に関する日本原燃の9月26日見解批判

### 流下停止の原因―表向きは付着物、その実は白金族

2008年9月27日 美浜の会

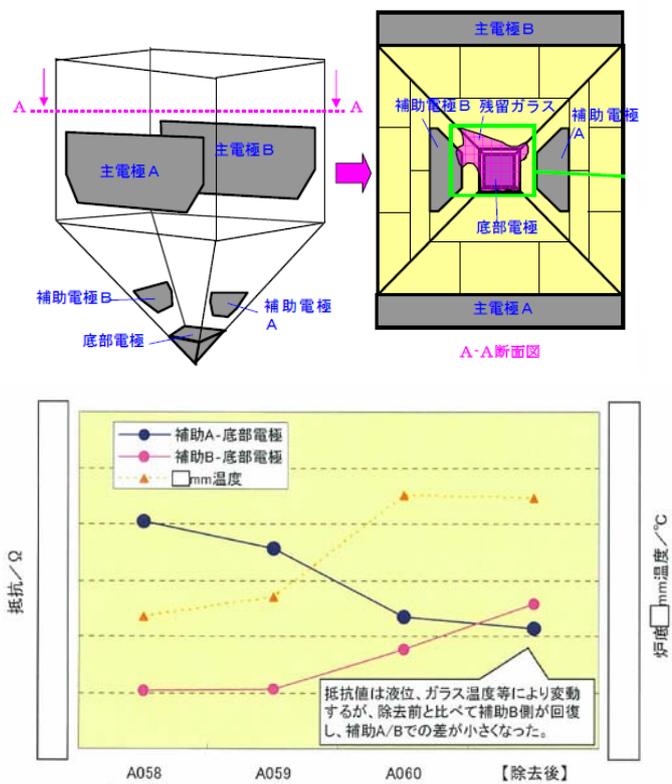
図-29 炉内残留物除去前後における補助電極 A/B-底部電極間抵抗 (6月11日付原燃公表資料60頁より)

原燃は白金族が除去できたかどうかをチェックするために、4月17日ごろに補助電極と底部電極間の電気抵抗を測定している。そこに白金族が存在すれば、ガラスよりも電気を流しやすいため、電気抵抗は小さくなる。右のグラフで除去前と除去後と比較すると、補助電極Bとの間の抵抗は少し上昇しているなのでその白金族は減少したと判断できる。ところが補助電極Aとの間の抵抗値はむしろ減少している。それよりも、全体的に抵抗値は除去前からほんのわずかしこ変化

していない。もっと初期のガラスしかなかった頃には、抵抗値はもっと高かったはずで、少なくとも A058 バッチの補助 A-底部の値より高かったに違いない。

要するに、電気抵抗に相当な変化をもたらすほどには、白金族は除去できていないということだ。それどころか、除去作業で飛び散った白金族の塵・微粒子も各所に付着して電気を流すのにひと役かっている可能性さえある。

原燃は縦軸目盛の値を機密事項にして記述せず、以前の値を示すグラフとの比較ができないように細工している。初期の抵抗値と比較できるような資料を公表すべきである。

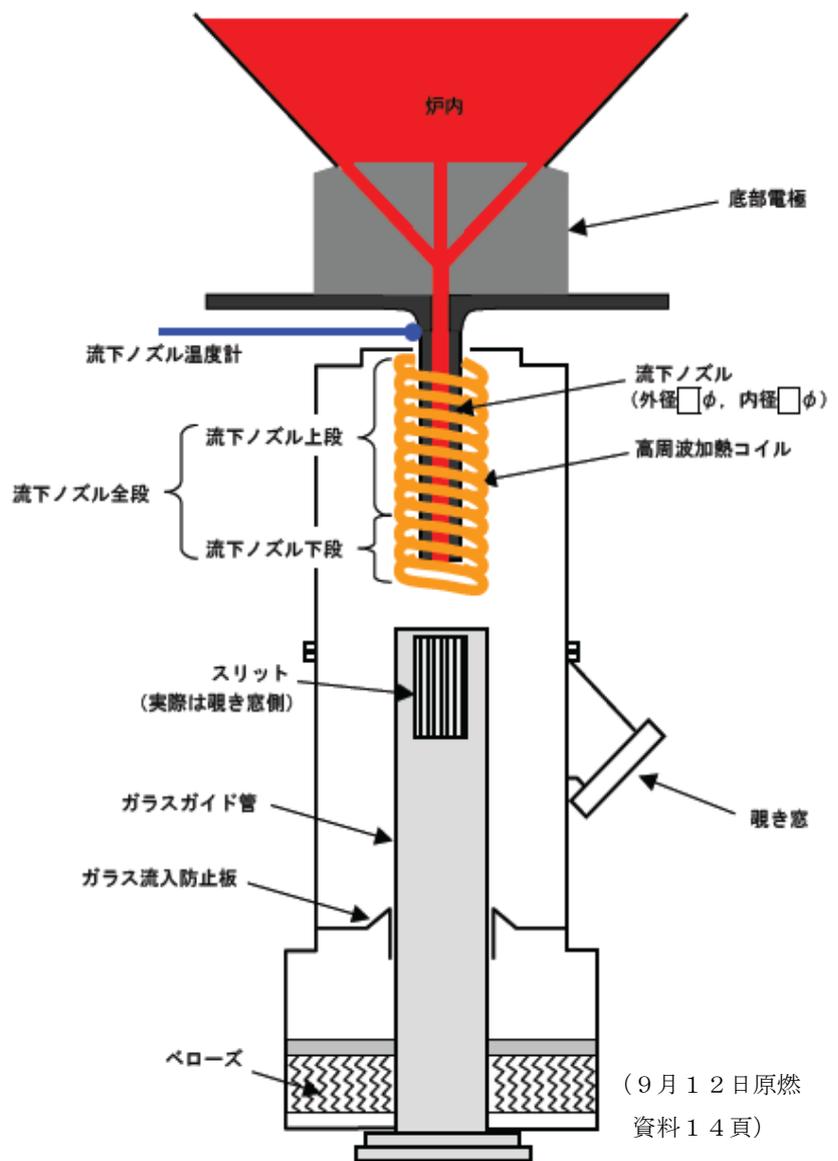
- ・昨秋の試験では、白金族が堆積した影響で炉底部のガラス温度が上がりにくく、流下しにくい状況にあった。そのため底部電極温度の目標値をわざと上げて対処していた。
- ・ところが7月2日には、白金族は除去できていると判断したため、底部電極温度の目標値を昨秋初期の値に戻した。
- ・流下ノズルの加熱はまずノズル上段を行い(右図)、次に下段もスイッチオンして全段加熱に移行するのだが、上段から全段に移行する条件は、底部電極温度が目標値に到達していることである。今回底部

電極温度の目標値を下げたことにより、上段加熱の時間がそれだけ減った。つまりそれだけ流下ノズルの加熱量が減少したことになる。

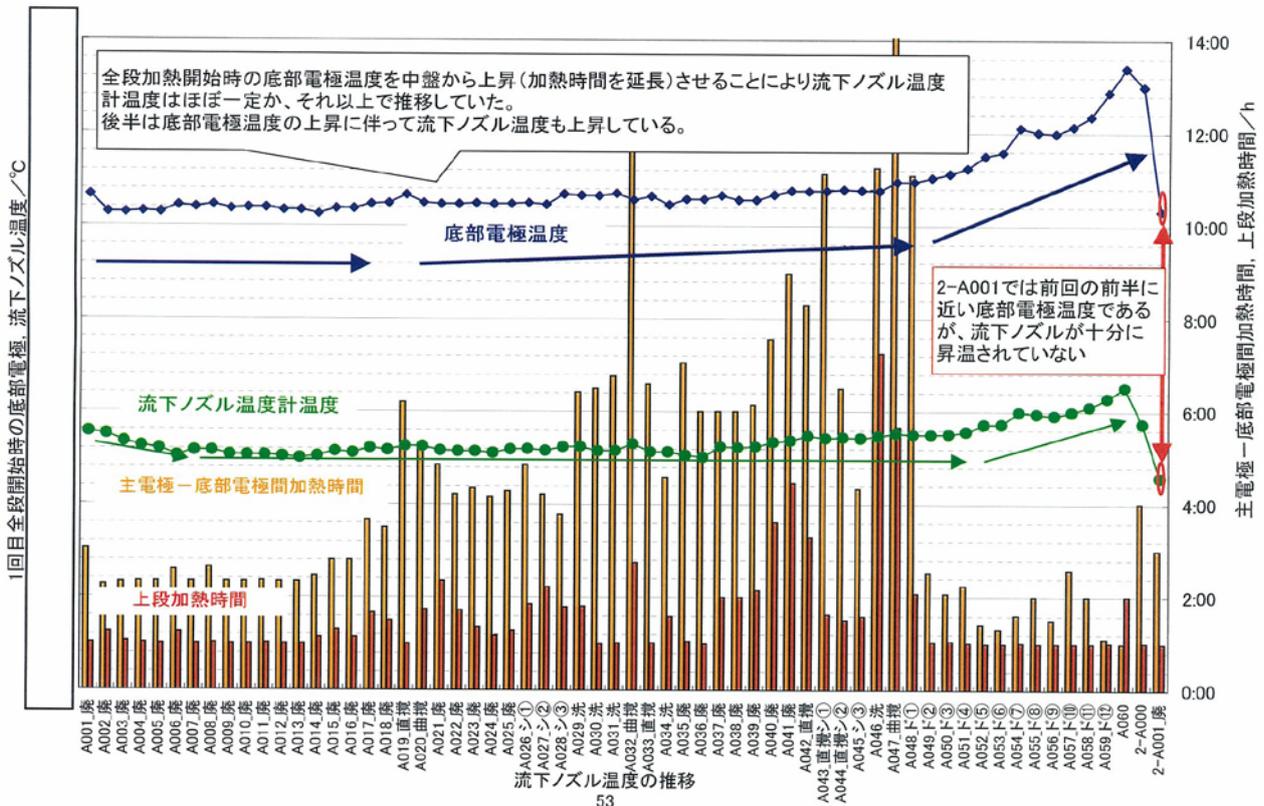
添付資料-15

この図には、上部に底部電極温度(目標値であり到達温度でもある)の折れ線グラフが描かれ、下側の折れ線グラフは流下ノズル温度計温度を示す。2種類の棒グラフは、長い(薄い)方が主

電極—底部電極間加熱時間、短い（濃い）方が流下ノズルの上段加熱時間を表している。

- ・上の吹き出し：流下ノズルには上段と下段があり最初に上段だけを加熱する。その時間（短い棒グラフ）が伸びているが、それは底部電極温度の目標値を上げることに付随していて、流下ノズル温度計温度はほぼ一定か、それ以上で推移していると指摘。もう一つは、後半で流下ノズル温度計温度が底部電極温度に追従するように動いていることを指摘している。
- ・右の吹き出し：今回試験での底部電極温度を4月より相当に下げているが、それでも初期のころと同程度だと主張。ところが、流下ノズル温度計温度は初期よりかなり下がっていることを同時に指摘している。

ここで問題は、上の吹き出しに書かれているように、底部電極温度をなぜ上げる必要があったかということだ。それは次のグラフを見れば明らかで、要するに白金族が堆積した影響で炉底部のガラス温度が上がりにくくなり、ガラスの粘性が増えて流下しにくい状態になったからである。事実、次のグラフからわかるように、流下に要する時間が著しく増加している。

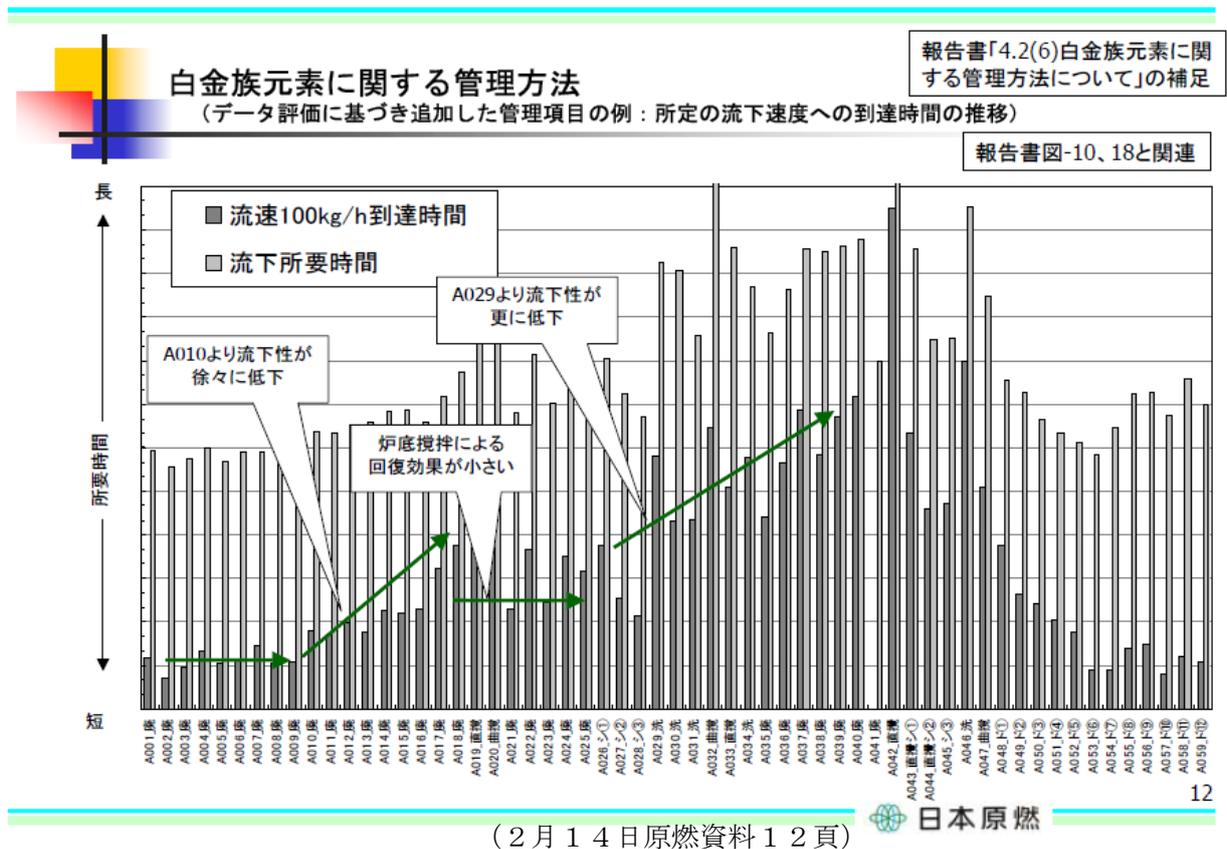
以上により、白金族の影響でガラスの粘性が増え、流下が困難になったために、底部電極温度を高めるように目標を設定し、それに応じて流下ノズルの上段加熱時間も増やしたことが確認できる。このような白金族の影響が存在しているのに、白金族は除去されたと勝手に判断して、初期の白金族が存在しない条件に戻せばどうなるだろうか。底部電極温度が上がらないために流下ノズル上段加熱時間も減少し、底部ガラス温度も低下して粘性が増すに違いない。事実としてこのような事態が発生しているのだ。

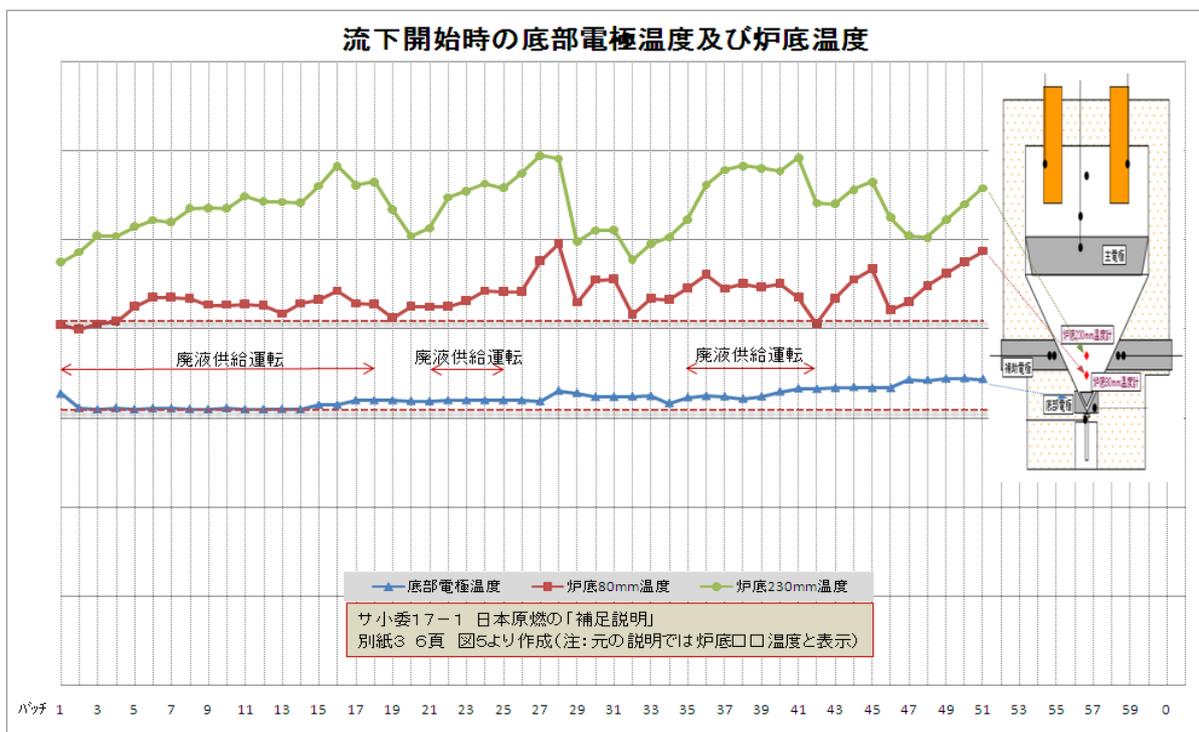
(6月30日原燃「補足説明」別紙3、6頁図5を基に作成)

なお、流下にとって直接重要なのは、底部電極温度よりは底部ガラス温度である。ところが原燃はこれを意図的に隠している。ただ、昨秋の試験に関しては、6月30日付の原燃の「補足説明」の中にいくつかあるので、その中から別紙3の6頁にある図5を再構成して示そう（これは5月16日の再処理ワーキンググループに出された資料「再WG34-3(1)」16頁のグラフと同じ）。この図には、流下開始時の底部電極温度とそのときの炉底部ガラス温度が示されている。そのガラス温度とは、図内の右に示したように底部電極の上部に後で取り付けられた2つの熱電対の示す温度である（と筆者は解釈している。元の図では温度の名前は空白になっている）。

この図で特に廃液供給運転時を見ると、炉底80mm温度が次第に高くなっていくことが分かる。そのようにしないと流下しにくい状況になっていたからに違いない。

ところが7月2日に原燃は、底部電極温度の目標値を初期の値に設定したのだが、それによって底部（ガラス）温度も初期の頃の値かそれ以下になった可能性が高い。この炉底温度は、当初は参考値として扱っていたが、「白金族元素堆積の兆候が確認されたため、第4ステップ途中から運転目標として扱った」と書かれている（6月30日の原燃資料：サ小委17-1、3頁）。流下停止の原因を探るために、運転目標であったはずのそのときの底部（ガラス）温度データを公表させることがきわめて重要である。

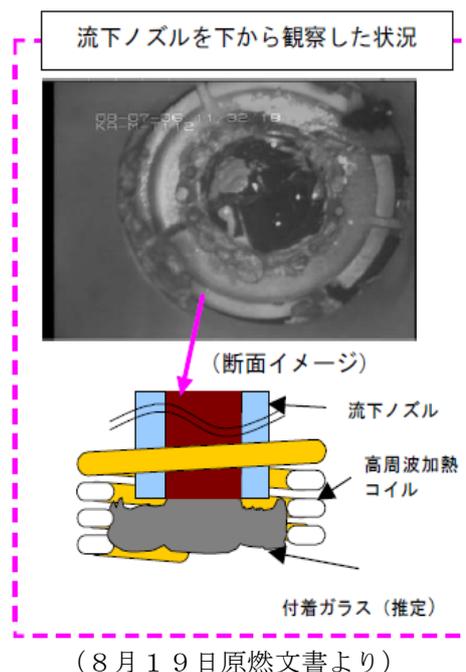
流下ノズルの温度を測る温度計はノズルの一番上（熔融炉底部のすぐ下）に付いており、その温度は「流下ノズル温度計温度」と呼ばれている。この位置からすれば、流下ノズル温度ばかりでなく、炉底部の温度を反映することはあり得るし、事実そのようになっている。他方、ノズル下部の温度とは乖離することもあり得るだろう。事実、21時11分以降も流下ノズル温度計温度は上昇しているのに、ノズル下部では温度が相当に下がっていたと考えられる。なぜなら、右図のように流下ノズル出口から出たガラスが横に広がるほどにガラスの粘性が高まっているが、これは出口付近のガラス温度が相当に低まったことを示しているからである。

流下が停止した直接的な要因が、流下ノズル下部の温度がむしろ下がったことにあるのは間違いない。では、なぜ21時11分直後には断続的に流下するような温度状態にあったのに、その後に流下が止まるほどにノズル下部の温度が低下したのか、その要因は何かが問題になる。

原燃がやるべきことは、実際にいまもノズル内に存在している物質の白金族(酸化物)濃度や白金族金属微粒子濃度を測定すること、さらに流下ノズルの現物に対し、新品の加熱コイルを用いて加熱状態を調べることである。
