六ヶ所再処理の末期症状 高レベル廃液濃縮缶よ、おまえもか

2011. 2. 21 美浜の会

昨年7月30日、高レベル廃液濃縮缶Aの温度計を交換する作業で、温度計保護管内に濃縮缶内の廃液が漏えいしているのが発見され、その原因に関する調査報告書(以下「報告書」)が今年1月19日に公表された。そこには、濃縮缶の実に驚くべき問題・欠陥が示されている。

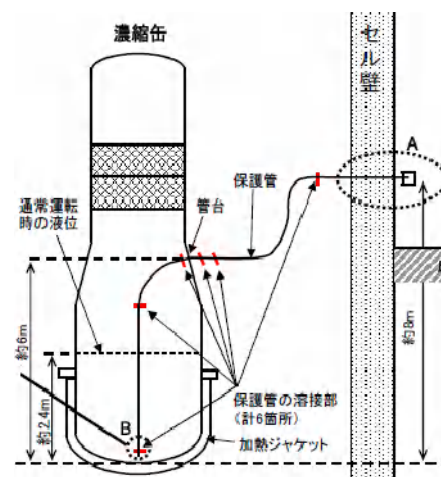
「報告書」添付資料-7、p.7-1 図より

缶内の廃液温度を測るため、保護管が外部から挿入され、その中に温度測定部品が入れられている。今回の漏えいの原因は、低部温度を測定するための保護管の缶底に近い部分(右図B部分の先端付近)に腐食孔が生じたことであった。

対策として、腐食孔を溶接で塞ぐ等が考慮されたが無理だと判断された。結局、保護管内に圧搾空気を送り続け、その内部圧力を缶内廃液圧力より高くして廃液の侵入を防ぐことにした。人が近づけないセル内では、通常なら簡単にできる修理さえも行えないことを如実に示したのだ。

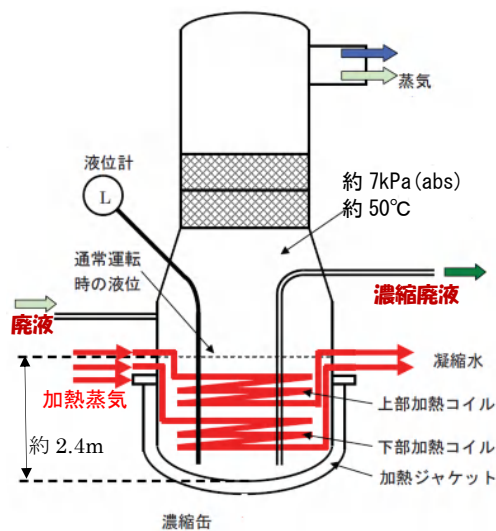
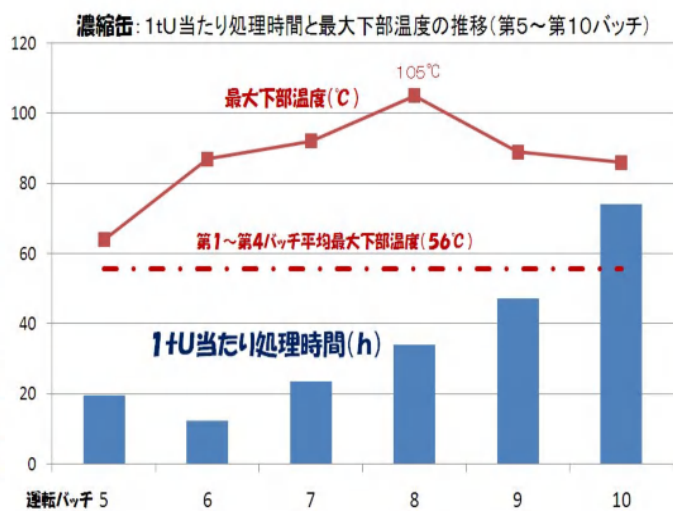
「報告書」添付資料-6,図2を基に作成

加は、下記グラフで示すように関連している。廃液は缶の上部から注ぎ、水分を蒸発させた濃縮廃液を下部から吸い上げ移送する(下図参照)。この過程で、溶解度の低いストロンチウム・バリウム硝酸塩やモリブデン・リン酸の化合物が析出して次第に底部に貯まり、それが廃液の対流を妨げて温度が上昇したと考えられている(添付資料29-3頁)。ただし、グラフが示すように第9と10バッチでは温度が少し下がっている。それは下記の第10バッチトレンドグラフから分かるように減酸運転によって沸点を低下させたこと、同時に析出物の再溶解を促したためと考えられている。処理時間が長引いたのはこのような減酸運転を繰り返したためであった。しかし結局は、温度高が原因となって温度計保護管の最下部付近で腐食が進行したとされている。

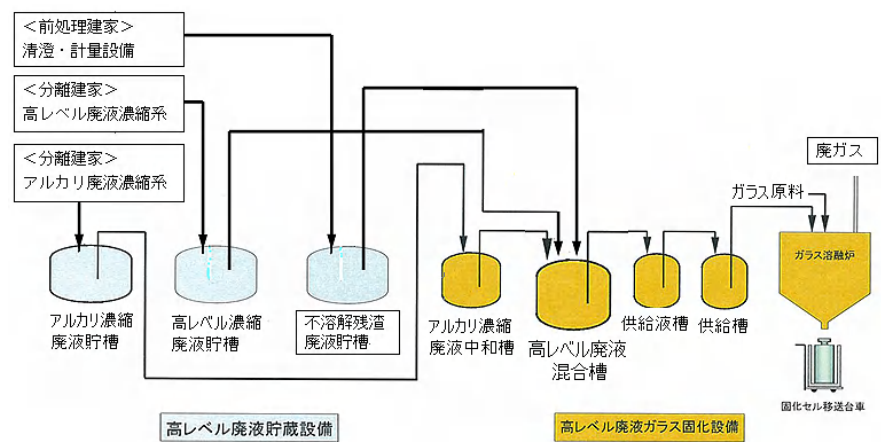
ただし念のために言えば、これらの不溶解成分は、2008年10月に大きな問題になった不溶解残渣とは別ルートのものである。右図で示すように濃縮缶を経てくる高レベル濃縮廃液は分離建屋の高レベル廃液濃縮系からくるのに対し、不溶解残渣はより上流にある

前処理建屋の清澄機から直接きている。結局、不溶解残渣を混ぜなくても、濃縮缶から第5バッチ以降にくる濃縮廃液には多くの不溶解成分が混ざってくることになる。

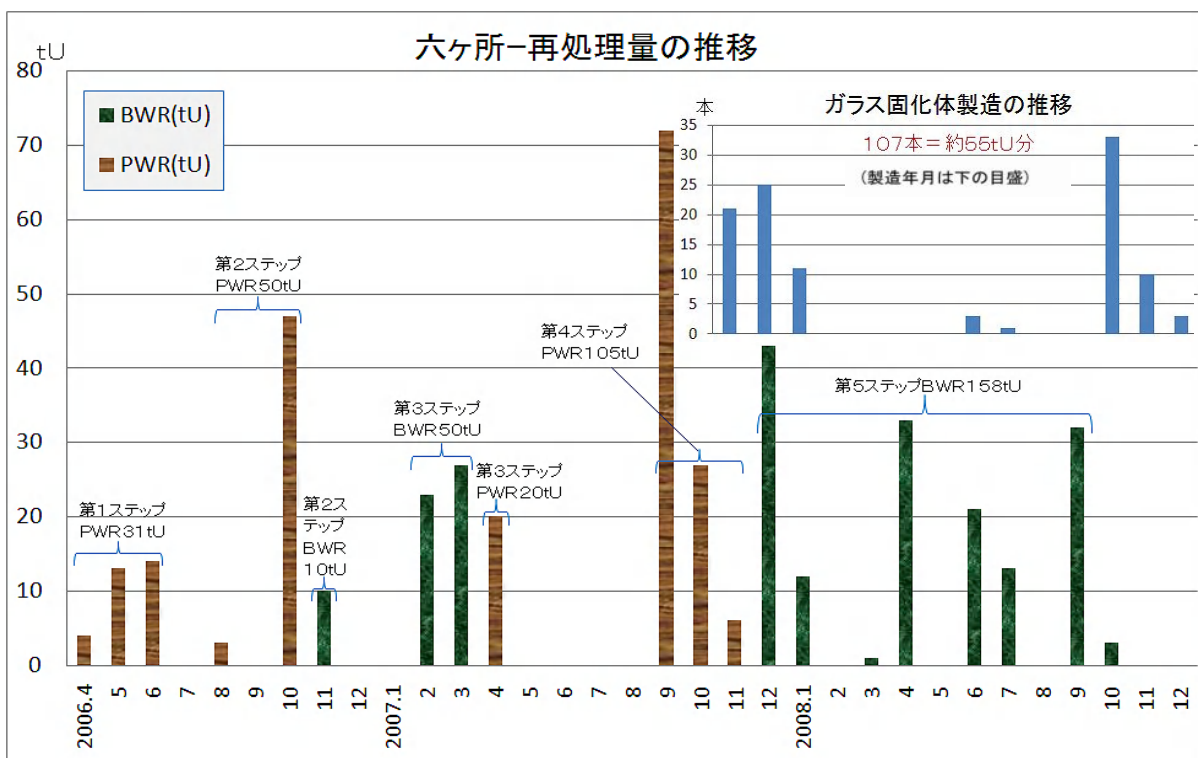
ところが、これまでガラス固化された濃縮廃液は約55tU分だと推定されるので(洗浄運転のため本来の約64%)、表1に照らすと濃縮の第2バッチ分の一部までしか用いていないことになる(第1+第2で74tU。下図では第2ステップまで)。そのような「きれいな」廃液でさえガラス固化は停滞した。もし仮に今後もガラス固化を継続すれば、より多くの不溶解成分を含む廃液を用いるため、たとえ不溶解残渣を混ぜなくても、ガラス固化は一層困難になる。この新たに判明した事実を踏まえればなおのこと、六ヶ所再処理工場でガラス固化が行える見込みはないと、確信をもって主張できるのである。
