### 美浜発電所3号機 封水注入フィルタ室付近での水の漏えいについて

#### 事象概要

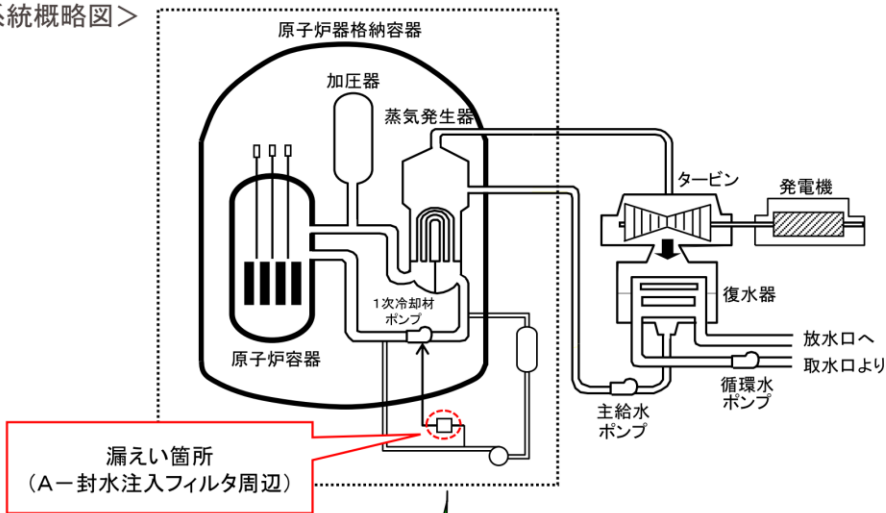
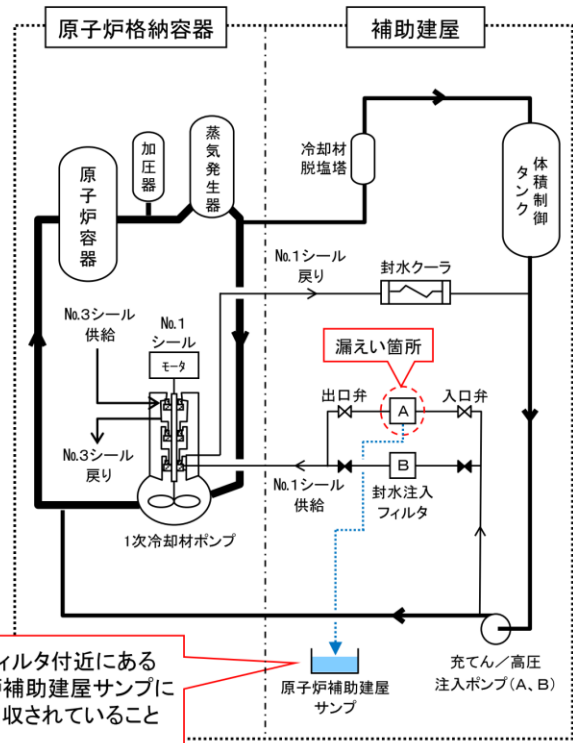
<系統概略図>

A-封水注入フィルタ付近にある目皿から原子炉補助建屋サンプに約7m<sup>3</sup>の水が回収されていることを確認
