高浜4号機

制御棒はなぜ落下したのか

運転期間の制限は不可欠

2023年4月30日

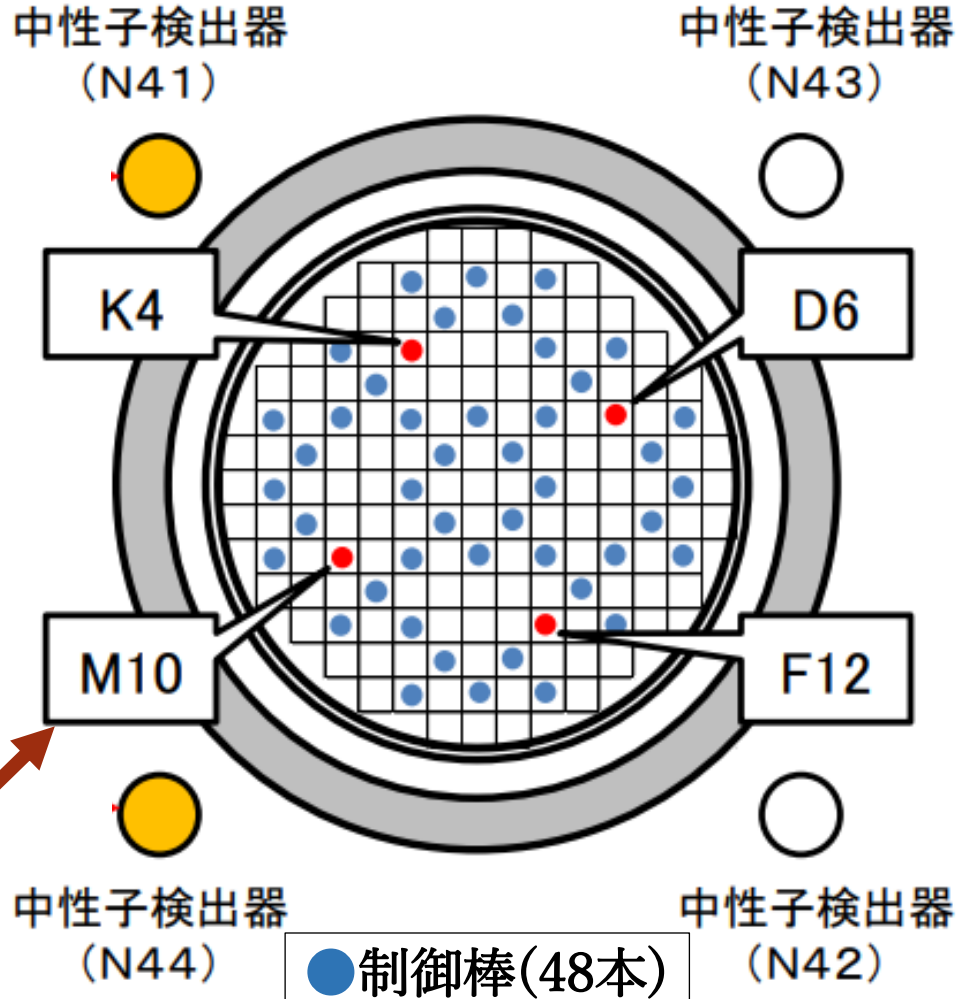
<炉心を上から見た図>

4本組制御棒
(M10, K4, D6, F12)
のうちM10が突然落下。
中性子分布の偏り検知。
全制御棒が挿入。

最初に落下

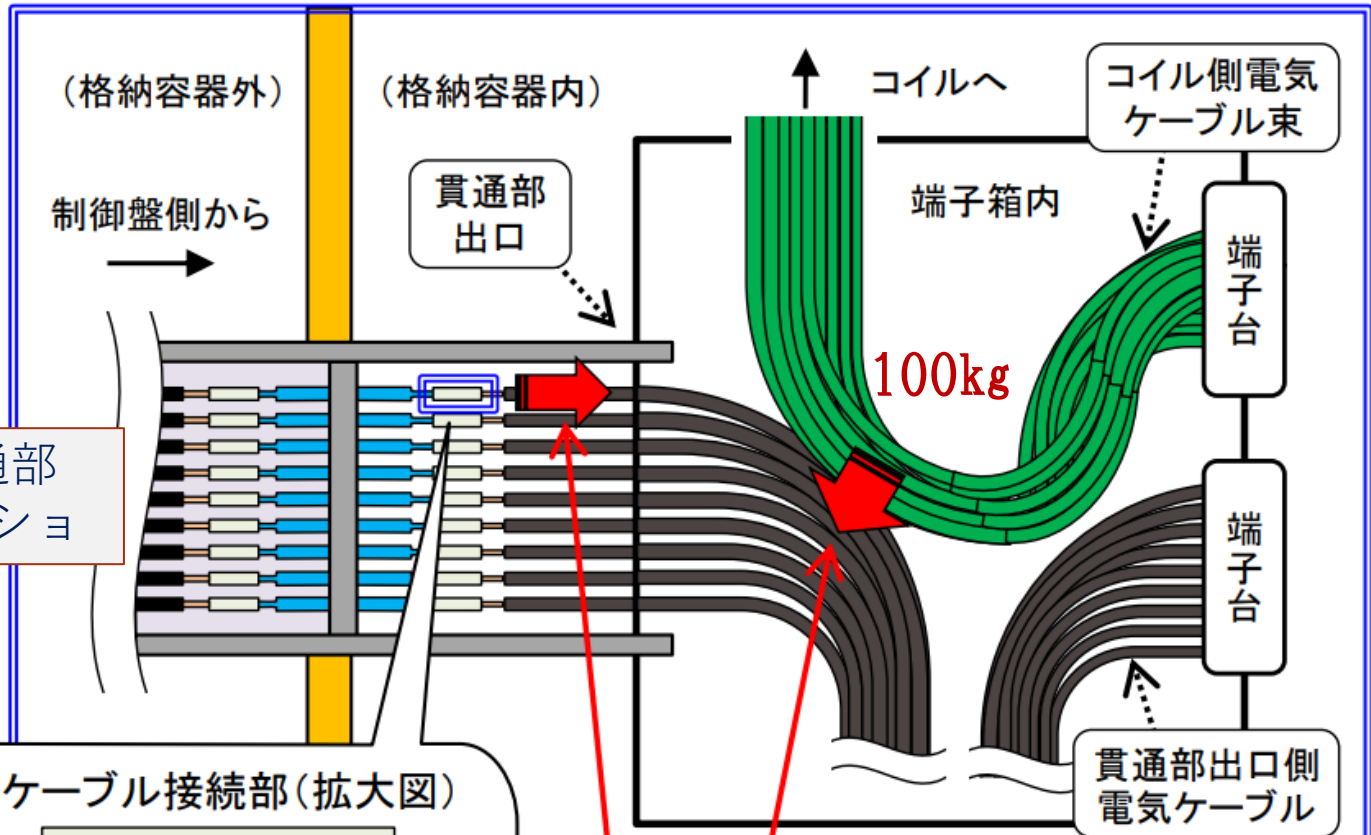
格納容器貫通部
(ペネトレーション)

関電の原因説：はんだ付け部の接触不良

接続金具 はんだ付け

ろう付け(銀ろう)

覆いかぶさったケーブル束の荷重により、ケーブル接続部が引っ張られている状態

- (1) 制御棒3本のケーブルについては、他の原子炉格納容器貫通部にある予備ケーブルを使用する新たなルートに変更する。なお、予備ケーブルを使用する際には、健全性を確認したうえで接続する。
- (2) 原子炉格納容器貫通部のケーブルについては、覆いかぶさっていたケーブルの不要な余長を切断し、再整線する。

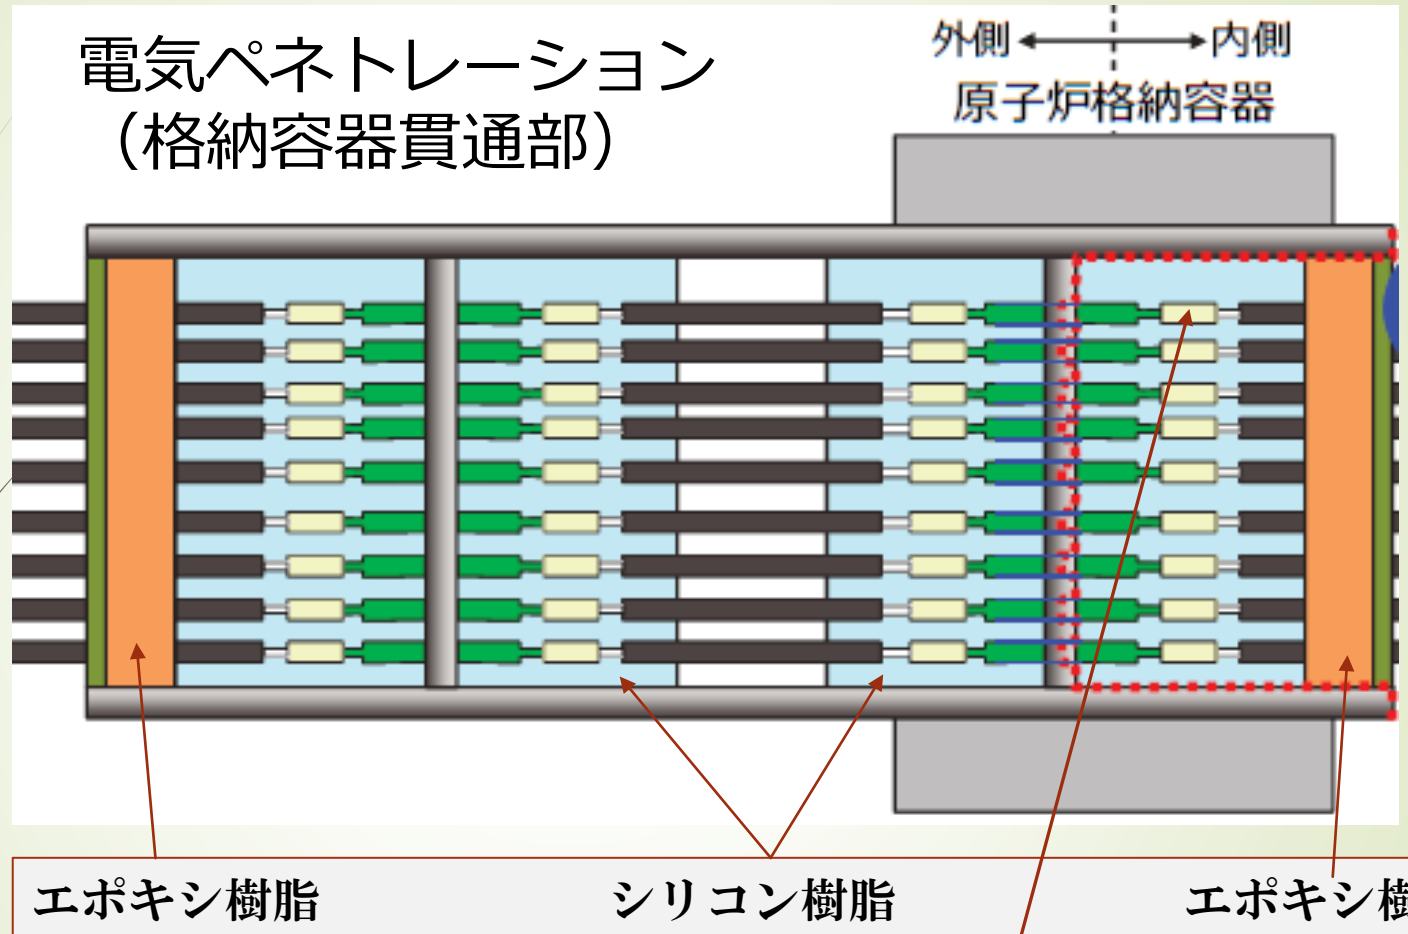
電気ペネトレーション (格納容器貫通部)

**接触不良との推定
しかし実物調査不可**

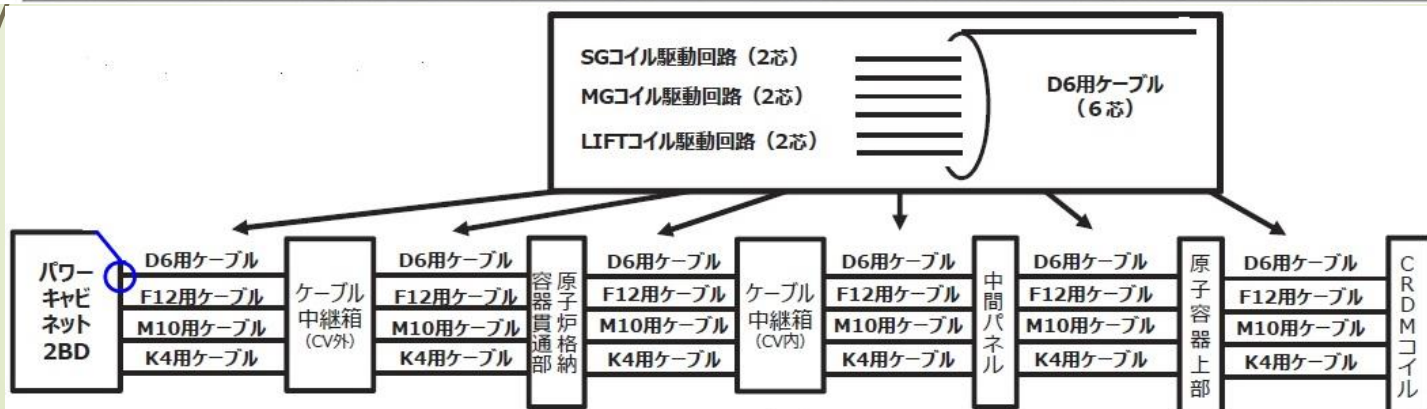
M10が落下

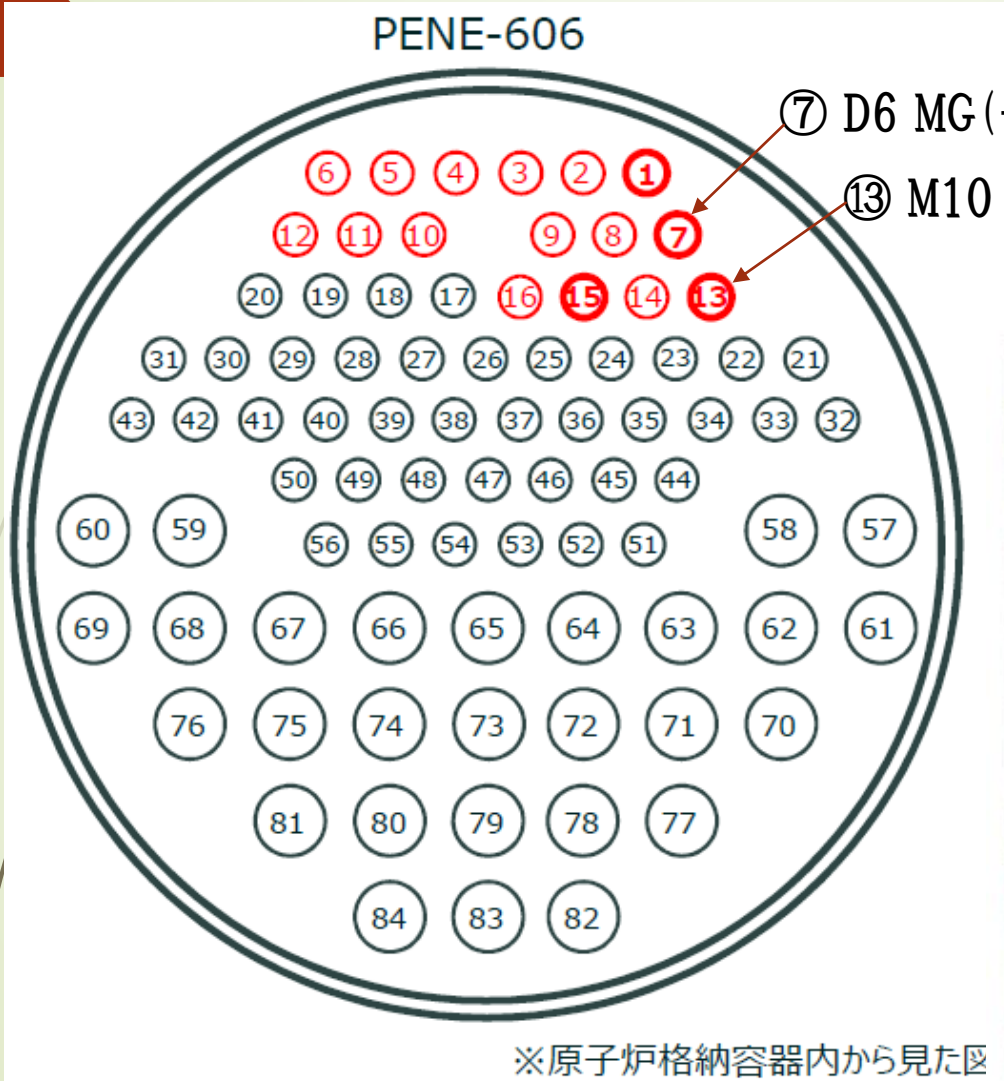
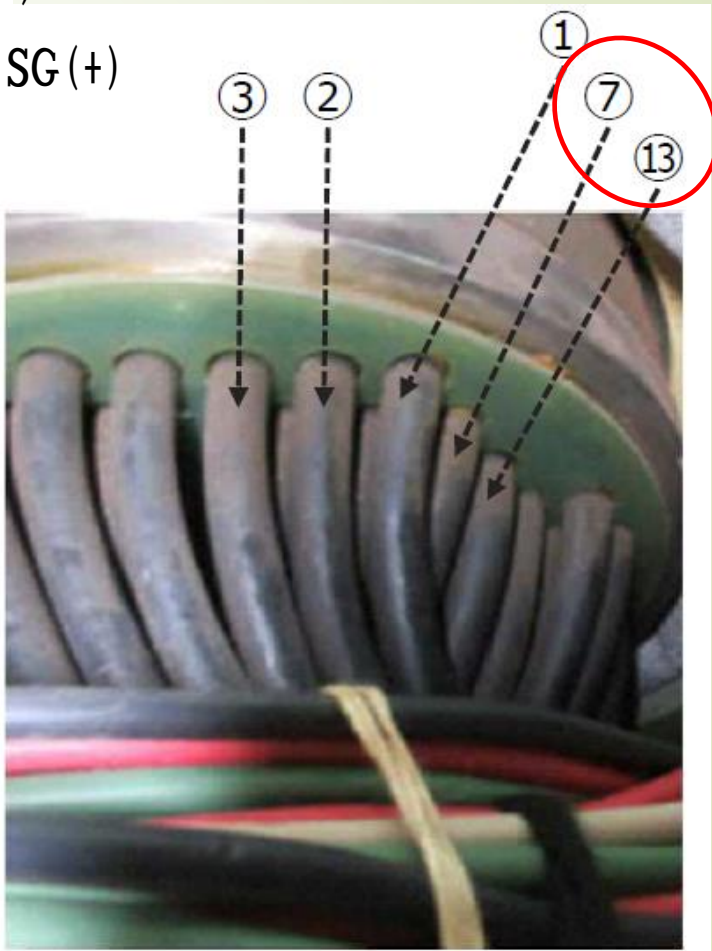
D6のMGケーブルとM10のSGケーブルの位置関係

★(疑問)D6制御棒のMGコイル系統の電源を切ると、なぜM10が落下?
3月7日報告ではD6は明記せず、委員の要求で3月14日に追加。
