高浜原発4号で12本もの蒸気発生器細管が損傷 細管厚みは0.7mmまでに減肉 ずさんな「原因究明と対策」、運転強行が引き起こした6回連続の事故 原因究明をやり直せ。運転再開は許されない

2022. 7. 13 美浜の会

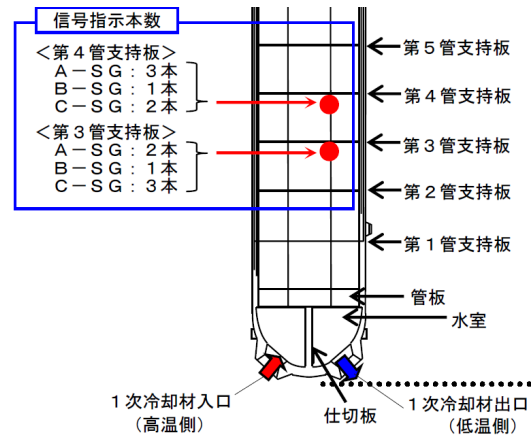
図1 SGを横から見た細管損傷位置を示す図

関西電力は7月8日、定期検査中（6月8日～）の高浜原発4号で、蒸気発生器（SG）細管に外面からの減肉とみられる損傷が見つかったと発表した。高浜3・4号で6回連続となる外面減肉による損傷事故だ。今回は、A～Cの3台あるSGで、細管の厚み（約1.3mm）の20%以上の深さの損傷がA4本、B1本、C5本、20%未満の深さの損傷がA、B各1本と、合計12本も損傷している。これまでの5回（図3の①～⑤）は最大でも5本だった。今までに増して深刻な事故だ。また、6本は第4管支持板部付近で損傷している。第4管支持板部付近の損傷は5回目の事故（図3の⑤）で起こったが、その時はSGの外側の方（★）だった。関電は外側の隙間をスケールが通り抜けて到達したと説明した。今回は複数本が内側（●）で損傷している（図2）。これまでの5回にはない損傷が起こった。
