高浜4号機の1次冷却水漏れが示す実にずさんな安全管理

関電と規制庁のこの姿勢こそが自動停止事故を招いたに違いない

高浜発電所4号機の管理区域内における水漏れについて

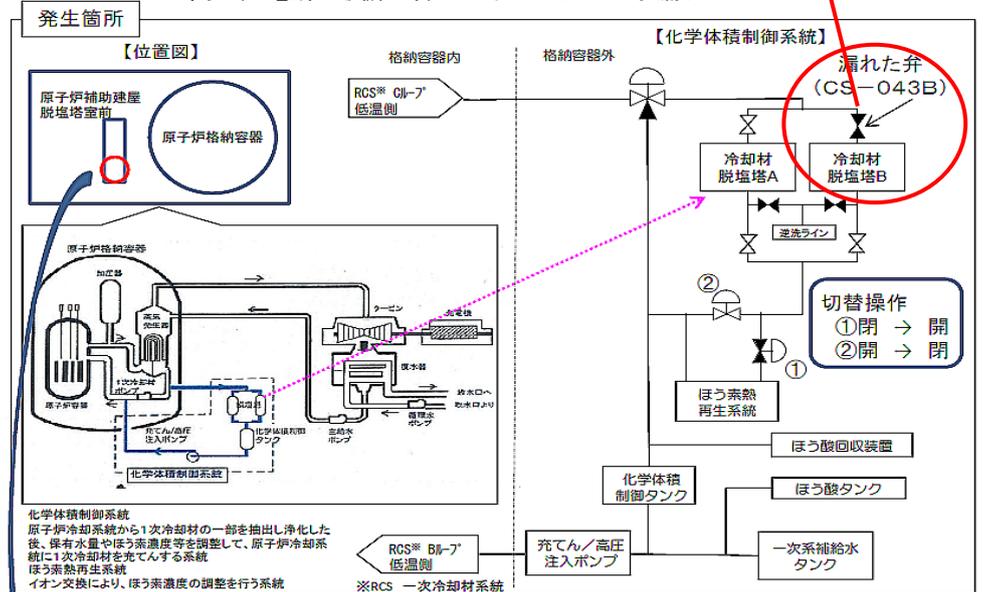
関電2月22日「添付資料」に一部加筆

水漏れは、冷却材脱塩塔Bの手前にある閉止されている弁で起こった。関電によれば、「B-冷却材脱塩塔の入口側弁のボルト」の右図④番の締め付けが弱く、通水操作でシステムの「圧力が一時的に上昇」したために、この弁から漏えいしたという。

つまり、水漏れの要因は2つあり、第一に④のボルトが緩んでいたこと、第二に圧力の一時的上昇が起こったことにある。以下それぞれについて検討する。

実、前頁の上部の図内を見れば、「＜原因＞現場が狭隘な場所でボルトの一部に適正なトルクがかからなかった」と記述し、記者発表の本文中でも同様の趣旨が書かれている。規定通りの締め方（トルク値）でボルトを締めたとはどこにも書かれていない。

ではいったい圧力の一時的上昇はなぜどのように起こったのだろうか。前頁の図では、漏れを起こした冷却材脱塩塔Bとその左Aとの下流に弁②と①があり、②が開いて①は閉まっている。そこで、流れをほう素熱再生系統に変えるために、図内に書かれているように、まず①を開にし、次に②を閉にする切り替え操作を行った。そのときずっと上流側にある上記の圧力計が圧力の一時的上昇を示したというのである。

この圧力上昇の原因は、弁①の下流にあるほう素熱再生系統内で起こったことは確かであり、規制庁もそれを認めている。その上昇圧力（圧力波）が、通常の流れとは逆流するように、冷却材脱塩塔Aを通り、その上にある配管を左側に動いて上記3.0MPaを記録した圧力計（非再生冷却器）にまで到達したことになる。このことは25日の交渉時に規制庁も（小声ではあったが）それしかないと認めた。

この圧力波の伝わり方からすると、漏れた弁の位置は3.0MPaを記録した位置より（通常とは逆に）上流側になるのだから、漏れた弁での圧力は3.0MPaより高くないとおかしい。その場合、漏れた弁位置の圧力はその最高使用圧力2.1MPaを超えたはずである。そればかりか、圧力波が通ったルートではどこも最高使用圧力を超えた可能性があるため、安全性が問題になる。さらに、この圧力波はほう素熱再生系統内やその下流側にも伝わったはずなので、そのルートにある機器や配管の安全性も問題になる。全面的な検証が必要となるのは当然である。
