アクティブ試験で露呈したガラス固化技術の本質的欠陥 欠陥ガラス固化体をこれ以上つくるな アクティブ試験はやめよ

アクティブ試験で昨年11月4日から始まったガラス固化では、ガラス固化溶融炉がわずか2ヶ月も経たない12月27日に運転停止に追い込まれ、炉内残留物を取り出し炉内点検をするのに4ヶ月近くもかかった。この事実、その経過自体によって、原燃のガラス固化技術には本質的な欠陥のあることが誰の目にも明らかとなった。原燃は4月22日に開かれた国の再処理ワーキンググループに、溶融炉の具体的な運転方針を示すことができなかった。

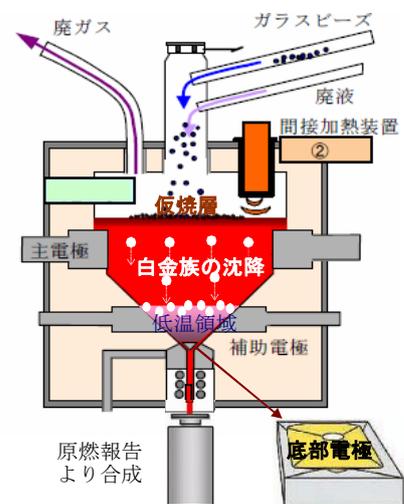
高レベル放射性廃液には、核分裂で生じた白金の仲間（ルテニウムなど）が含まれている。廃液とガラス材を混ぜてガラス固化溶融炉内で溶かしたとき、これら白金族はガラス組織に入り込まずに析出し、比重が大きいため溶けたガラス内を沈降し炉底に堆積する傾向がある。そうすると、ガラス材を加熱して溶かすべき電流が炉底の白金族の方を流れてしまう。ガラス温度が上がらず粘性が高くなって、下で待ち受けるステンレス製のビン（キャニスタ）に流下させることができなくなる。

この傾向自体は不可避なので、炉底部に右図のような低温領域をつくり、その上部で沈降を食い止めておき、いざビンに落とす段になって低温部を一気に加熱して溶かし、白金族もろとも流下させる方式がとられている。しかしこのような姑息な手段では、事実として白金族の堆積は防止できず、白金族が炉底にこびりついてしまった。

そのため、先のとがった工具で削りながらバキュームで吸い取る作業を行った結果、「流下ノズル穴、底部電極スリットの全周を確認することができるまで残留物を除去することができた」という。つまり、右図の底部電極には真ん中に流下させる穴があり、周囲に隙間（スリット）が開いているが、それらが見えるようになるまで除去できたという。しかし、中心穴の中やスリットの内部まで除去できたかどうかは確認されていない。これでは溶融炉の本来の働きを期待することはできないのではないだろうか。

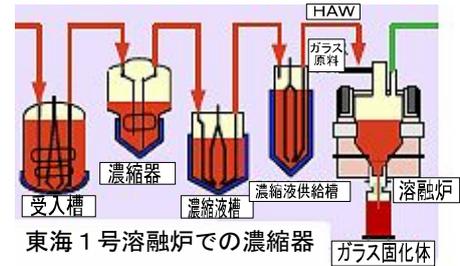
この事象原因に関して、一つ非常に重要な事実のあることが明らかになった。東海1号溶融炉

では、右図のように溶融炉の手前に濃縮器をおき、炉に供給する廃液の濃度が一定になるよう濃縮する操作をした。ところが、六ヶ所再処理施設では1988年の設計段階でその濃縮過程を省略することに決めている。理由は濃縮過程が複雑でコストアップになるからだという。その結果、溶融炉に供給する廃液の濃度が変動するようになり、それに応じて運転方法を変更せざるを得ないようになった。しかし、いろいろな濃度に応じた溶融試験などしていないのだから、運転基準は単に頭の中で予測するしかない。これでは溶融炉の運転がうまく行かなかったのは当然ではないか。

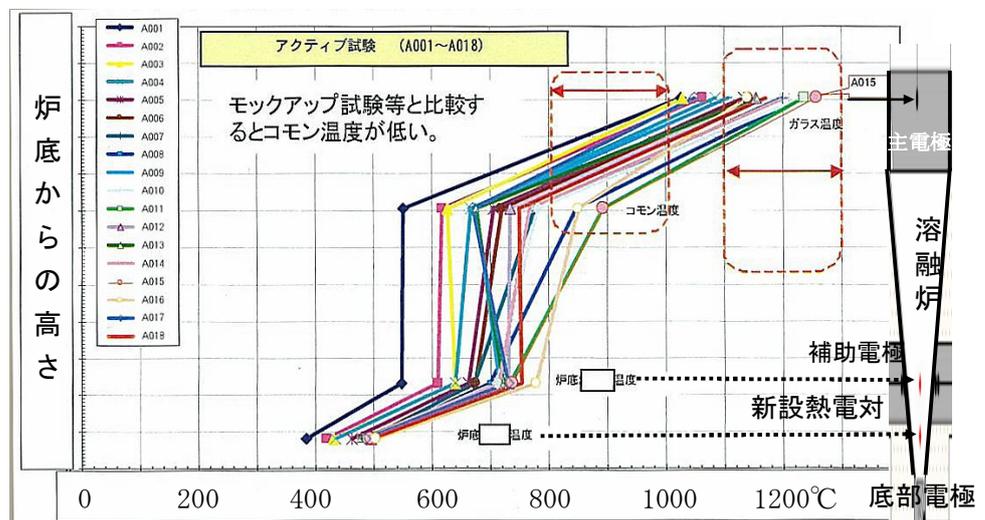
これまでのガラス固化過程で、「ガラス温度」が1,100℃を超えないガラス固化体が多数作られている。「ガラス温度」とは主電極の高さで廃液とガラス材の仮焼層近くの温度をいう。ここで廃液がガラス材の組織内に組み込まれるためには1,100℃以上が必要であるとされている。事実、原燃の青柳技術部長は2月14日の安全小委員会で「逆説的に言いますと、1,100℃以下になりますと、今、申しあげましたような状況が実現できませんので、安定した品質を得るために1,100℃以上を確保するという位置づけでございます」と述べて、1,100℃以上が安定したガラス固化体にとっての必要条件であることを認めている。

他方、青柳部長は「ガラス温度」が1,100℃以下のガラス材を含むガラス固化体を作られたことは認めようとしなない。しかし事實は、原燃自身が作成した右のグラフを見れば一目瞭然である。

この図はバッチ（1本のガラス固化体に対応）ごとに炉底からの高さ（縦軸）に応じてガラス材の温度（横軸）がどう変わるかを示している。「ガラス温度」は各線ごとに一番右上の点で示されており、その適切な範囲(1,100~1,300℃)が両矢印で示されている。その範囲外の1,100℃に到達していないバッチが存在することは明らかだ。

これまでの、このような欠陥ガラス固化体も他とまったく区別せずに貯蔵施設に置かれているが、それらが地層処分に耐えられるという保証はない。これらを区別する必要を認めることが当面必要な第一歩ではないか。
