## スケジュール優先のガラス固化試験再開は見事に失敗

—— ガラス流下が数百グラム実現した後に停止したのはなぜか ——

## すでに昨年白金族が堆積したA溶融炉の実態を徹底的に明らかにせよ 保安院と安全小委員会は自らの責任を明らかにせよ

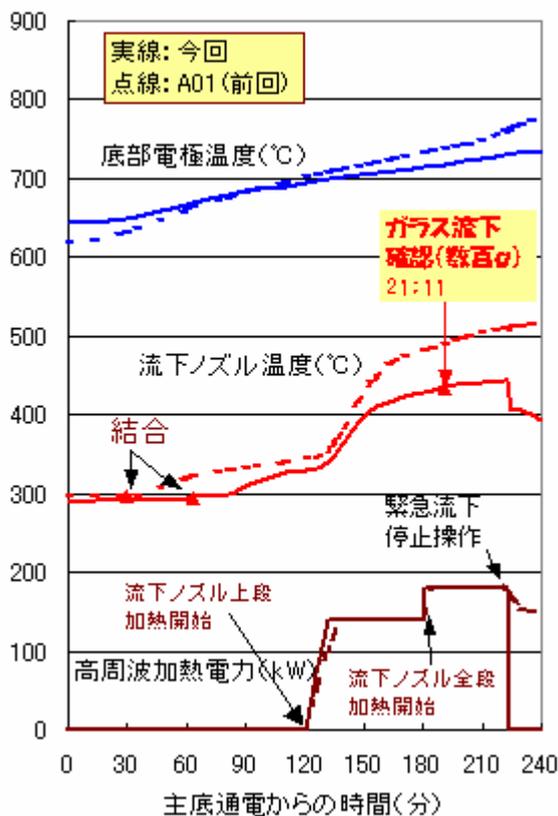
図2. 前回第1バッチ(A01)と今回の比較

ノズルに誘導電流を引き起こす。実際図2のように、主底通電から120分に流下ノズル上段加熱を開始、次いで180分に全段加熱を開始し、その11分後の21:11にガラス流下を確認している。その量は数百グラムで現に固化体容器の底に入っているとのこと(原燃広報に確認)。このように、ガラスは最初から流下しなかったのではなく、数百グラム流下してから流下が停止したのだ。このことはきわめて重要な事実である。

図2の底部電極温度を見ると、今回は前回より上昇率がよくないことが分かるが、ここにも白金族の影響が現れていると見ることができよう。

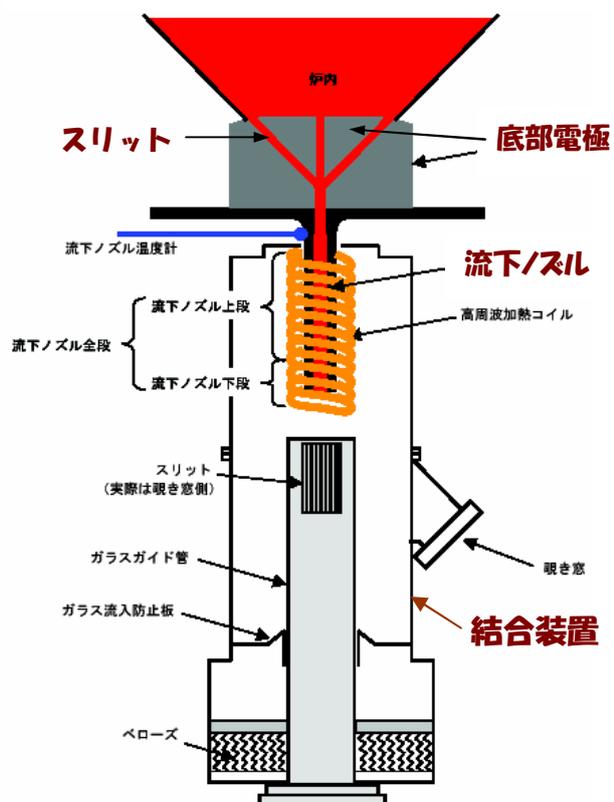
図3. 流下ノズルと底部電極

ガラス数百グラムとはどの程度の量だろうか。図3の結合装置の寸法は直径約40cm、高さ約1mだという(7月11日付東奥日報記事)。この図がおよその事実を反映しているとすれば、数百グラムはほぼ流下ノズル内に存在するガラス量に相当する。そうすると、流下ノズル内のガラスは加熱されて熔融し流下して、流下ノズルより上部(つまり炉底部)に存在していた「物」が流下ノズル内を満たした頃に流下が止まったことになる。炉底部に存在していた「物」が、それまでとは違う何らかの変化を引き起こしたことになる。この事実は、流下停止の直接的な原因が、むしろ熔融炉内底部に存在した「物」にあることを強く示唆しているのではないだろうか。

流下ノズルは高温になると表面から光を発し、温度によって光の色も異なる。それゆえ発光から流下ノズルの温度の程度が判別できるが、そのような確たる情報は公表されていない。公開されているデータは「流下ノズル温度」だが、これは図3が示すように流下ノズルの一番上(付け根)部分の温度の測定値であり、その値は図2の真ん中のグラフが示す経過をたどっている。その値は前回(点線)と比べて明らかに低いが、実はこの付け根の温度は、その上部にある炉内の温度をも反映するはずなので、これだけでは流下ノズル温度が低かったと一概には言えない。

- ①高周波加熱装置(図3のコイル)については、「健全であることが確認された」。
- ②流下ノズルの加熱性(温度の加速度－原燃広報)については、「流下ノズル温度」の昇温性に関するデータから、「過去のデータと有意な差が見られなかった」。
- ③流下ノズルの加熱状態において、流下ノズルの発光及び結合装置内部の発光は確認できなかった(発光がなかったという意味ではなく、窓から見えなかったということ、ただし流下という事実は数回確認している－原燃広報)。
- ④流下ノズルの下からの目視によって、流下ノズルの出口付近にガラスが付着していて、その出口が見えないような状況になっている(出口を含むより広い範囲にガラスが付着しているように見える)。他にも付着物が付いているなど。

- ①流下ノズル内がどうなっているか、内部に何が蓄積しているのかについて、流下ノズルを破壊していねいに調べること。
- ②流下ノズルより上部、すなわち炉内底部の状態を調べる必要がある。底部電極を取り除いて、炉壁との間の隙間(スリット)内がどうなっているか、そこに何が蓄積しているかを調べること。
- ③炉内の白金族の状態をたんねんに調べること。図4を見れば、白金族が電流に影響していることが明らかであるが、この資料はどう評価したのか。なぜそのような状態で試験を再開することを許したのか。その責任を明らかにすべきである。

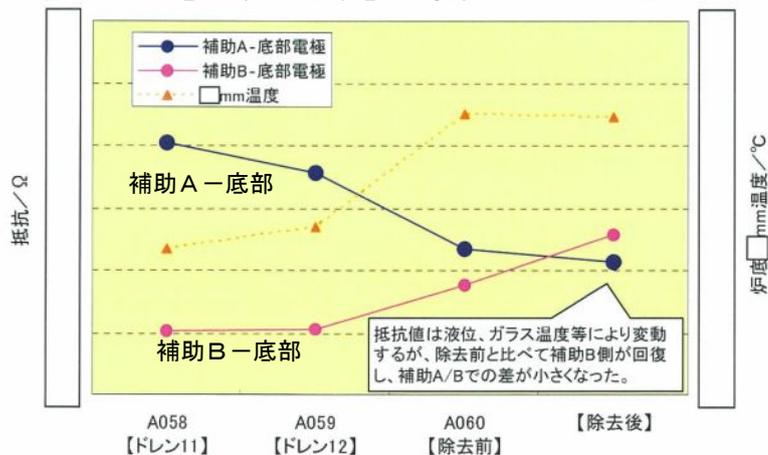
図4. 補助電極 A/B—底部電極間抵抗 (6・11 原燃報告 60 頁)

その事実は、図4から明らかになる(原燃は4月に除去作業後の電流測定を行ったがその結果をなぜかようやく6月11日に公表した)。図4は補助電極A及びB(図1にある左と右の電極)と底部電極の間の抵抗測定値を示している。もし両電極の間に白金族が溜まっていれば、電流は流れやすく抵抗値は下がる。たとえば、図4に示す前回第58バッチ(A058)の時点では、補助B

—底部電極間に多くの白金族があり、補助A—底部電極間には比較的少ないことを示している。もし白金族の除去が順調にいけば、除去後の抵抗値は両方とも少なくともA058時点の補助A—底部の値程度にはなるべきである。ところが、除去前と後で基本的に抵抗値はほぼ変わっていないだけでなく、明らかに低い値を示している。すなわち、このグラフは補助電極と底部電極の間にまだ白金族が残留していることを、むしろ如実に示しているのだ。

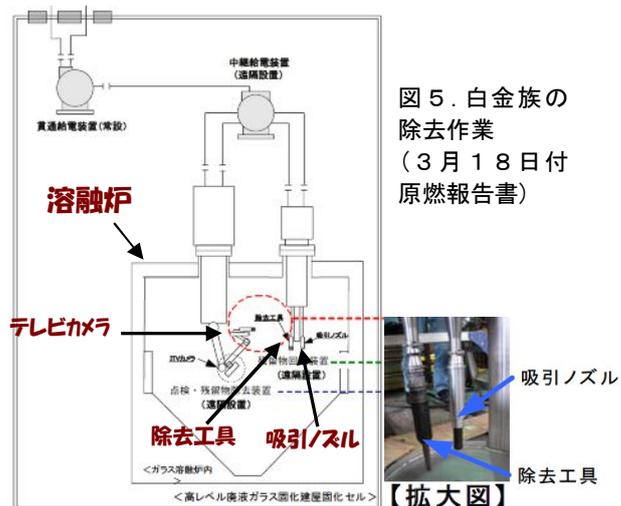
図5. 白金族の除去作業 (3月18日付原燃報告書)

白金族の除去は図5のように、先端の平たい工具を圧搾空気で動かして削り取り、削り屑は、横にある掃除機のような吸引装置で吸引するように取り去っている。

しかし相当に広い範囲に削り屑が飛び散ることは避けられないし、それらすべてを吸引装置で集めることなど不可能だ。まして、スリット内に入り込んだ削り屑など取れるはずがない。

こうして、この除去作業によって、むしろ白金族の切片や微粒子などを炉内に大量に抱え込んだ可能性が高いが、その調査は行われていない。
