< 関電の原発では労災事故が頻発 >

◆事故から半年経過、調査途中で7月22日「公開会合」

◆2月18日損傷発表から7月22日までの主な調査内容

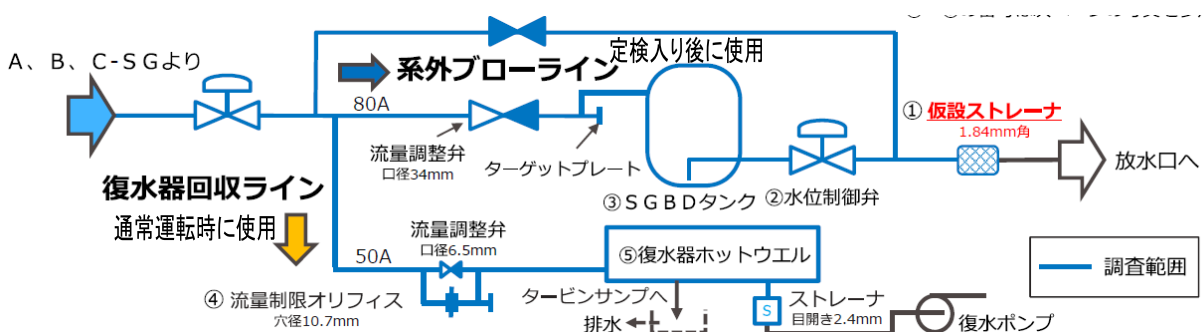
SGBD概略系統図 7/22「公開会合」資料1に加筆

・関電は、7/22「公開会合」で、SGBD系統の復水器回収ラインにおいて「復水器ホットウェルのところで・・・下で滞留するような可能性があった場合は、定検時に復水器の水抜きでタービンサンプのほうへ排水していくというラインが」あり、このラインにはストレーナを付けていないため、海へ排出される可能性は否定できないとした。

・しかし、SGBD系統は、通常運転中は復水器回収ライン、定検入り後は系外ブローラインを使用することになっている。

「①通常運転中、SGブローダウンは復水器に回収されている。②定検に入った後、燃料取り出し前(SG2次側が高温)にSG2次側の水張替えを実施しているが、この場合はSGブローダウンタンクを経由しており」(高浜4号細管損傷事故最終報告書(2019.12.23)76頁)

・また、関電は、通常運転中は「異物は、上昇流により第三管支持板下面に張り付いた状態であり、プラント停止時に落下し・・・水抜き操作等によりSGブローダウン系統を経て系外に移動」(7/22「公開会合」資料1の8頁)したと想定している。このため、「異物」が復水器回収ラインに入るといふ推定は成り立たないのでは？

・以上より、「異物」はプラント内に残留している可能性が高いのだから、見つかるまで探すべき。関電が、「異物」は海に排出されたことにし、ガasket管理を含め、「異物」混入防止を強化するとの対策を出すだけで幕引きするようなことがないよう、厳しく監視していく必要あり。
