美浜1号機で水漏れがあった燃料取替え用プール（キャビティ）の位置

—— 老朽炉・美浜1号機を閉鎖せよ ——

美浜発電所 1号機の定期検査状況について  
(原子炉格納容器内壁面からの水のじみに関する原因と対策)

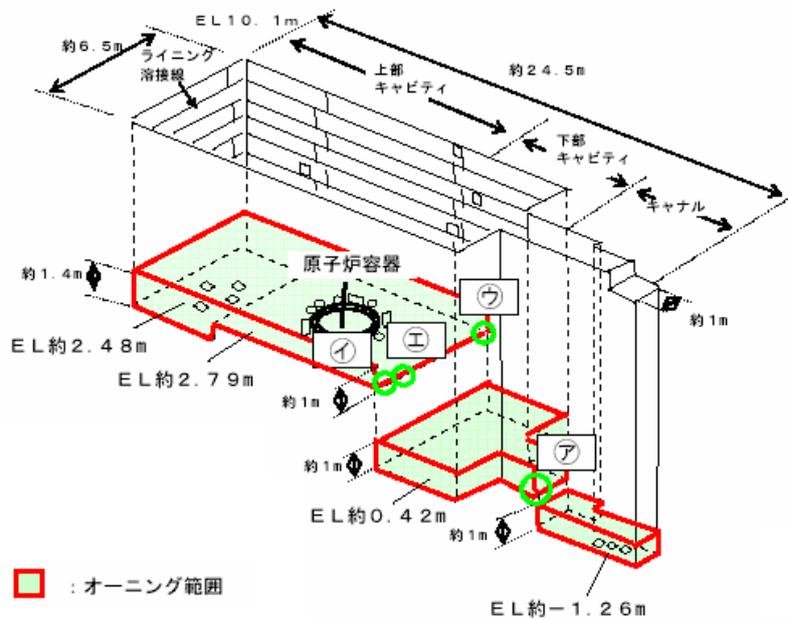
資料2

\*下図は、調査したライニングの溶接線と、前回の定期検査で二重張りにしたオーニングの範囲（調査せず）を示している。なお、E L約〇〇mは、基準面からの高さを示している。

\* 図のA、B、C、D、Eは、原発の心臓部＝原子炉容器のすぐ側のコンクリート壁・天井（床）からのしみ出し箇所を示す。コンクリート壁の厚さは、2.65m。

\* ア、イ、ウ、エは、キャビティ、チャンネルという燃料取替え時に使用するプールの金属板（ライニングプレート）の穴あき箇所を示す。

- コーナープレート溶接部3箇所については、当該部を切り取って、内面洗浄した後、新品のコーナープレートを溶接する。
- コーナーアングル溶接部1箇所については、当該部を切り取って、新品のコーナーアングルを十分な溶接金属厚さを確保して、溶接する。
- 予防保全の観点から、オーニング設置工事を実施していない床面のコーナープレート部およびコーナーアングル部については樹脂を塗布する。

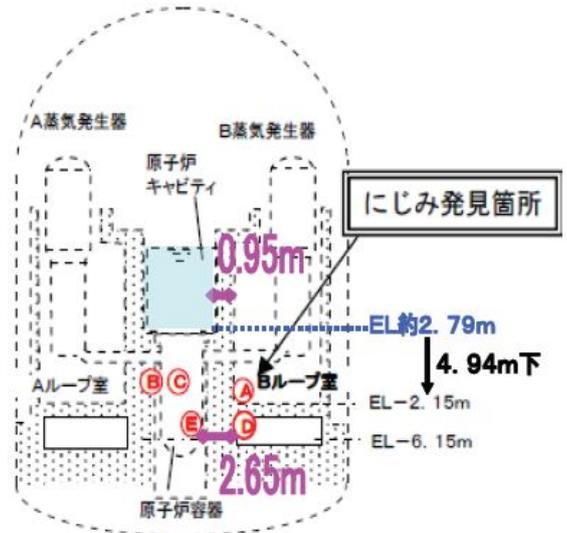
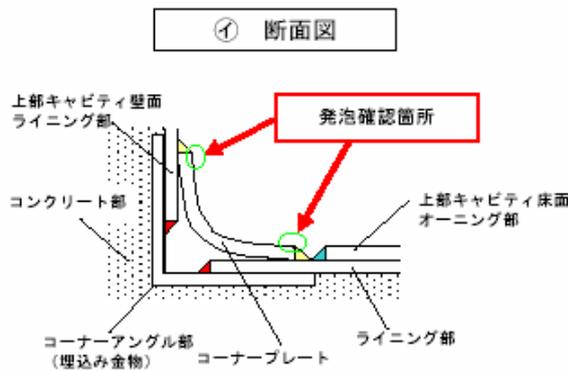
\* 金属板とコンクリートの壁・床は、左図①断面図のようになっている。コンクリートとライニング部とは、「密着」していない。  
(コーナーアングルは、「埋め込み金物」と記載しているので、ライニング部より密着性は高い。)

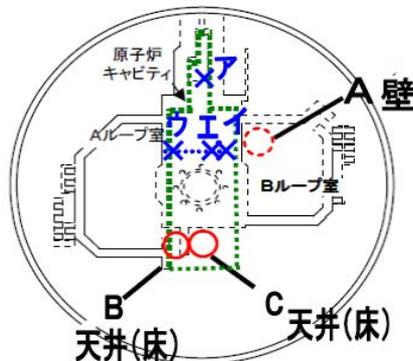
原子炉格納容器 平面1  
(EL-2.15mフロア)

- ・平面1で、イとA壁はすぐ側にあるように見えるが、①この間にあるコンクリート壁の厚さが2.65mあり、②高さの違いでは、Aはイの下方4.54mのところである。
- ・イのすぐ下のコンクリート面からしみ込んだとして、最小の水漏れ経路は、 $2.65 + 4.54 = 7.19$ mになる。
- ・7.19mにおよぶ水漏れ経路のコンクリートと鉄筋が酸性のホウ酸水の影響を受けている。しかし、関電が調査したのは、しみ出し部3箇所と、リトマス試験紙によってエの下のコンクリート表面のPHを測定しただけである。

ア～エが穴あき箇所

A～E: 水漏れ箇所

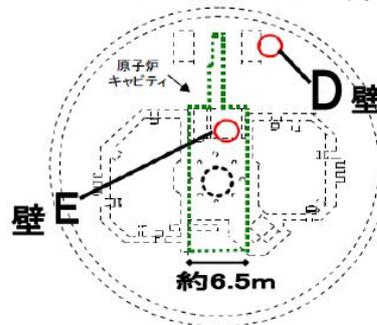
(EL-6.15mフロア) 平面2

平面2は平面1より4m下

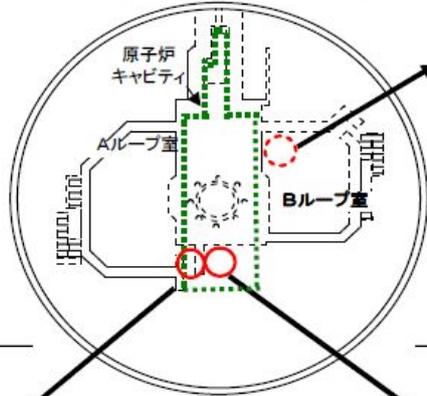
原子炉格納容器 平面  
(EL-2.15mフロア)

にじみ発見箇所

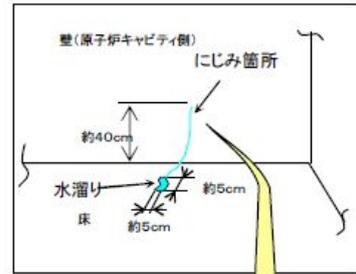
A : 壁からのにじみ箇所

壁面塗装剥がし後の写真
