7月2日流下停止の原因に関する9月2日原燃見解の批判

得体の知れない「付着物」が流下停止の原因とは 半年間の停止をもたらした白金族の影響は頭から除外

2008年9月11日 美浜の会

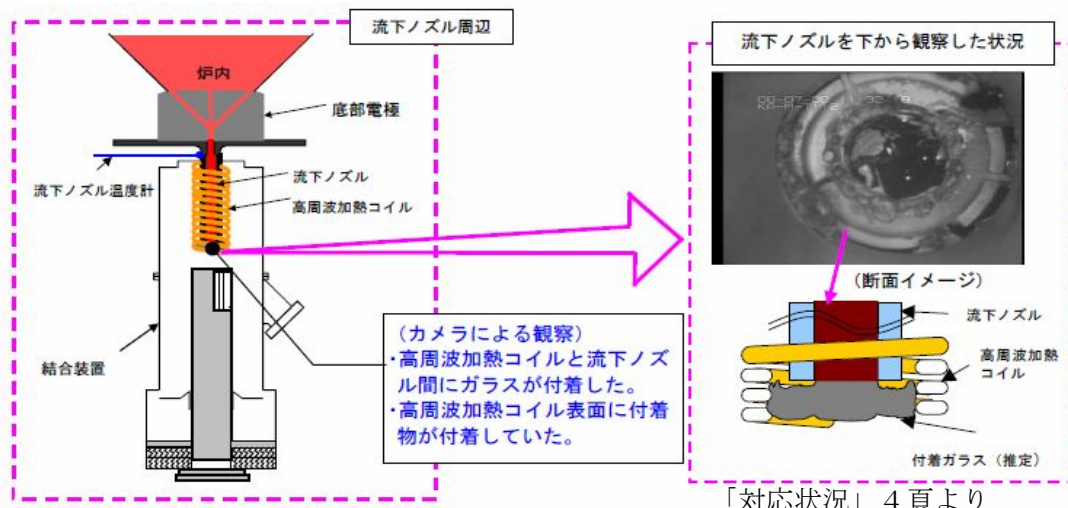
なお、下図右側の写真は、流下ノズルの出口付近を下から写したもので、その「断面イメージ」がその下に書かれている。明らかに低温で粘性の高いガラスがノズル出口から出て、横方向にまで広がっている。これを「付着ガラス(推定)」と呼んでいるが、これは明らかに温度低下の結果として流下停止時の頃に出てきたもので、流下停止の原因となった付着物とは区別するべきである。しかし後述のように、原燃はこれを「付着物」とも呼んで混同するのである。

「付着物」はどのような成分から成り立ち、何ミリの厚みをもっているのかも示されず、実物に関する実測がなされたのかどうかも明らかにされていない。それどころか、「付着物」を唯一説明している「対応状況」の20頁では、下から写したノズル出口付近の写真（前図の写真と同じ）の説明として、「高周波加熱コイルに付着物が観察された。化学試験終了時（2004年）よりも悪化していると想定[今回事実（観察結果）]」と書かれている。つまり、「付着物」は化学試験終了時よりもより多く付着したと「想定」されているだけのものなのだ。

しかも実はこの「観察結果」とは、前記図の右側写真を指すのであるが、それは流下停止の原因となった「付着物」ではなく、流下停止時または直後にノズル出口から出てきた「付着ガラス」なのである。この「付着ガラス」は（1）で述べたように、温度低下の結果として粘性の高まったガラスがノズル出口から横方向に広がり加熱コイルの最下部付近にまで付着したものである。このように温度低下の結果としての「付着ガラス」を示すことで、温度低下の原因となった「付着物」が見えているかのようにあちこちで装っている。このようにして人々の頭を混乱させごまかそうとしているのだ。これら2種類の付着物（「付着物」と「付着ガラス」）を明確に区別することが、原燃の見解を批判的に見るカギとなる。

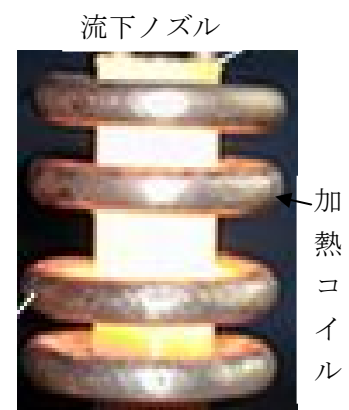
（コイルとノズルの説明図）

「付着物」にはただ、流下ノズル表面から出る熱線を吸収する性質が仮定されている。加熱コイル表面には元々は金メッキがしてあり、流下ノズルから発する熱線を反射してある程度は元のノズルに戻っていた。そこに「付着物」が付着すると、一般的には反射が鈍って熱線を吸収するようになり（輻射率の上昇）、事実上、流下ノズルの熱が加熱コイル表面の「付着物」に吸収されるようになる。その結果、流下ノズルの温度上昇がそれだけ妨げられる。

このような一般的性質は誰も否定しない。問題は実際にどれだけ熱線を吸収するのだが、それは「付着物」の成分や厚みに依存する。ところがその実物に関する調査がなされた形跡が見られないのだ。「付着物」が熱線を仮にこれくらい吸収すれば、流下ノズルの温度はこれだけの影響を受けるといった仮定の計算がなされているに過ぎない。
