高浜原発で5回連続：3号機の蒸気発生器細管損傷事故の幕引は許されない

原因物質を1つも特定せずに、スケールが原因と決めつけ

2022. 6. 1 美浜の会

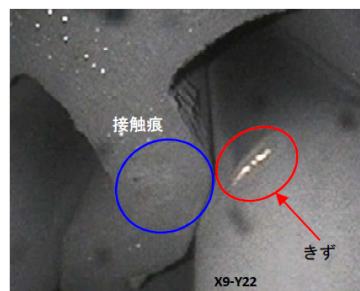
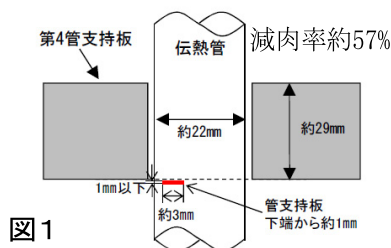
図1

関電は「報告書」で、今回4ヶ所で起きた細管損傷のうち、3ヶ所の細管外面からの減肉（図1）の推定原因として、細管表面から剥離した堅いスケール※³による摩耗減肉である可能性が高いとした。しかし、減肉の原因となったスケールを1つも特定していない。具体的根拠もなく、推定原因を出すこと自体がおかしい。規制委は当然、原因究明のやり直しを求めるべきだった。ところが、原子力規制庁は公開会合で、「報告書」をそのまま認める姿勢を示した。無責任極まりない。

A-SG 第4管支持板（X9-Y22）

※：黒い影のようなものは小型カメラのレンズに付着した汚れ

い。つまり、減肉の原因だと説明できるスケールは見つかっていない。スケールによる摩耗減肉と言いながら、その原因となったスケールを1つも特定していない。ところが、具体的根拠もなく、スケールが原因である可能性が高いとし、原因究明を終わらせた。

全ての細管と管支持板の隙間やSG上部構造物など未調査の箇所も含め、くまなく探すべきだ。SG器内外にある全てのスケールを回収し、筋状痕の有無を調査すべきだ。推定原因を出す前提として、まずは原因物質を特定すべきだ。原因物質が特定できないのなら、摩耗減肉ではない別の原因を調査すべきだ。

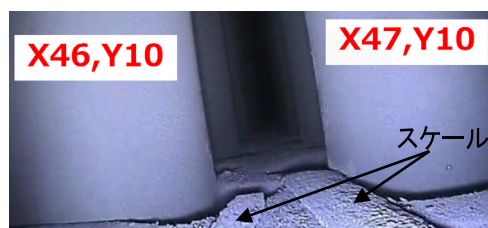
図2 B-SG 第二管支持板上写真「報告書」より

スケールについては、A、B-SGの管板から第7管支持板の上面、C-SGの管板から第2管支持板の上面を見て、多数のスケールが落ちていることを確認している（図2）。そして、そのうち約400個を回収した。しかし、「報告書」には、これらの中に、細管を減肉させた時にできる筋状痕の付いているものがあつたとは書かれていな
