日本での使用済燃料プール等の管理の実態

—米国のような微量な漏えいは放置される—

2010年7月15日 美浜の会

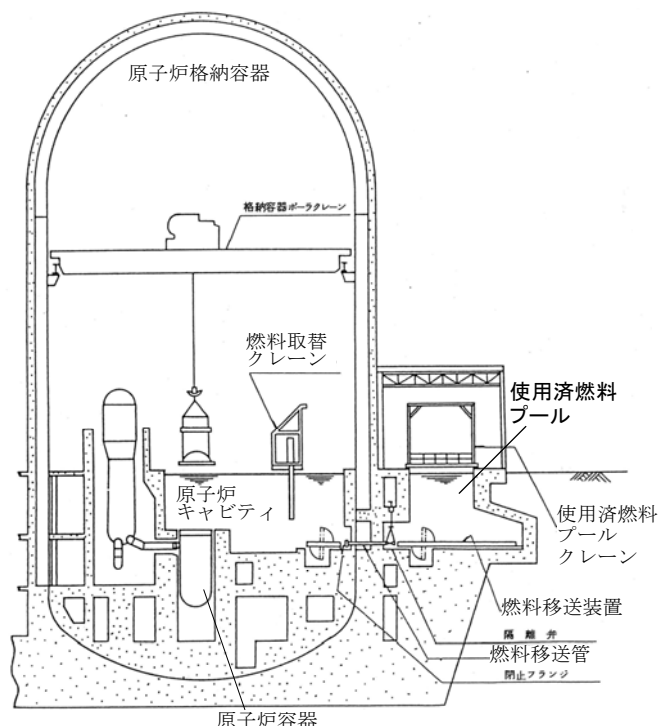
燃料取扱設備説明

また、検知装置は、ライナー（内張）の溶接線に沿って設けられている検知溝から流れ込む漏えい水を検知する仕組みになっている。そのため、セーレム原発1号機のように、検知溝が詰まってコンクリートにしみ出し、検知装置に流れてくる漏えい水が少なくなった場合は漏えいを検知できない。実際、漏えい発覚の端は、労働者の靴が放射能で汚染されていたためだった。漏れるまで分からないということだ。その後、検知溝のファイバースコープ検査で溝がホウ酸等で詰まっていたことが確認された。検知溝の詰まり等を関電

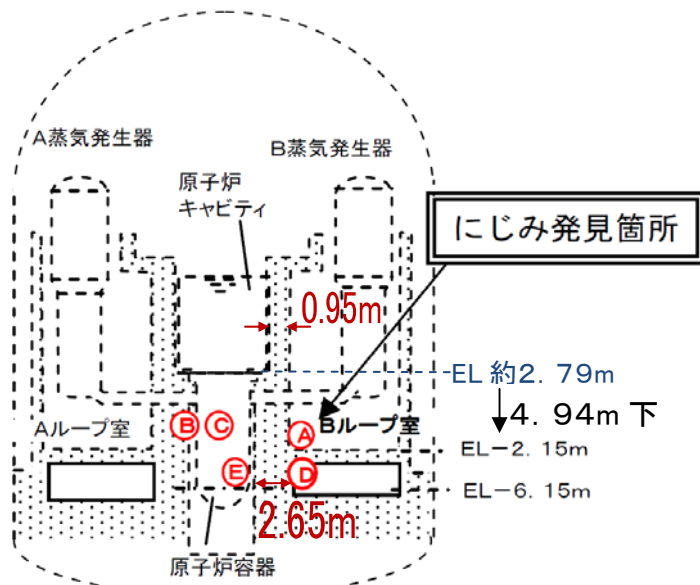
美浜1号機のキャビティからの漏えい水のにじみ出し箇所①～⑤
（2007年6月14日付関電報道発表の図に加筆）

2007年3月、定検中の美浜1号機の格納容器内の部屋にて、運転員が巡回点検していたところ、水溜まりと壁面の濡れが見つかり、セシウム137などの放射能とホウ酸が確認された。さらに別の場所4箇所の天井と壁にもにじみ跡が見つかった。その後の調査で、原子炉キャビティ（燃料取替用プール）の床ライナー溶接部4箇所が貫通割れしていることが分かった。関電は、これらの割れからコンクリートの内部を通過して、7m以上も先の壁面や天井に漏えい水がしみ出したとした（図）。4箇所のうち3箇所は、プラント建設時（約40年前）にプールに入り込んだ海塩の濃縮による応力腐食割れ、1箇所は施工不良による延性割れであるとした。

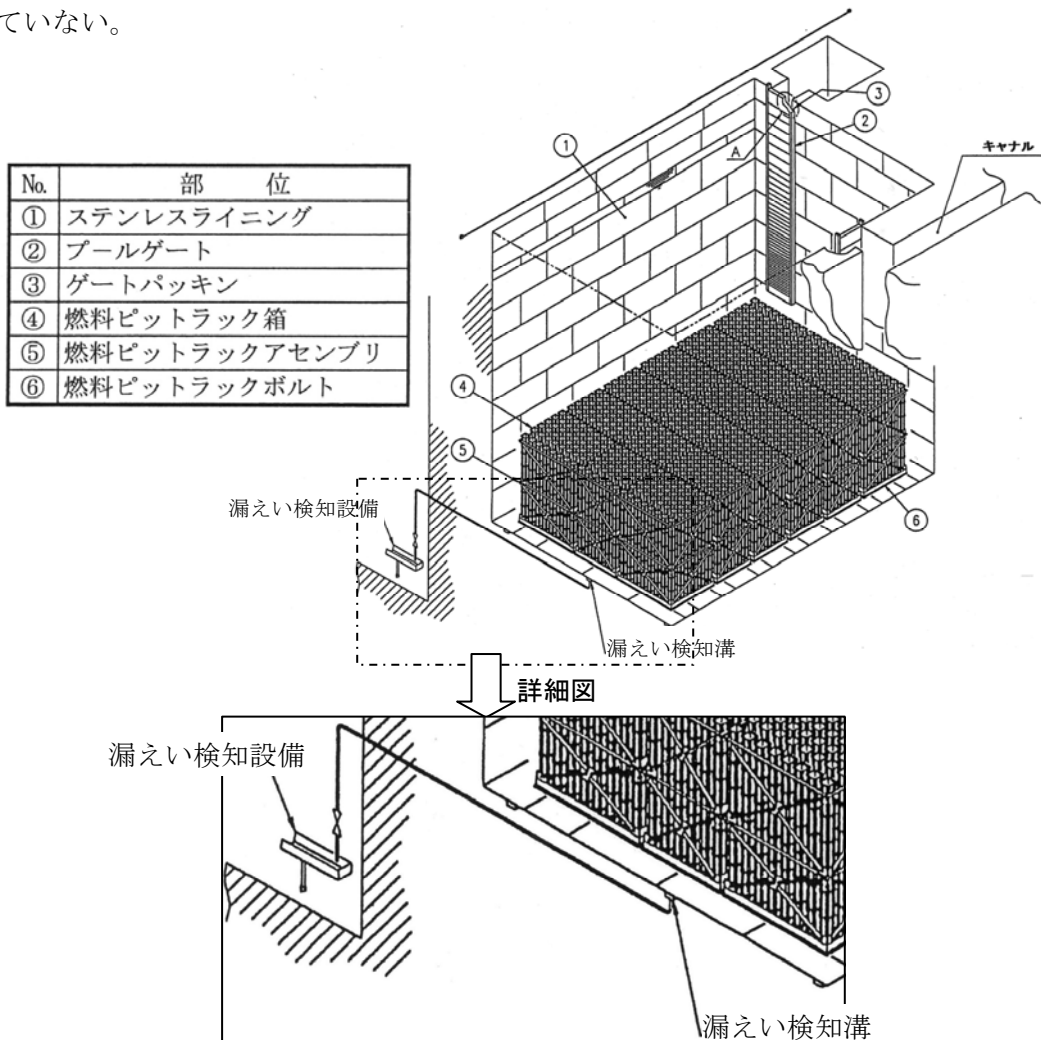
大飯1号機 使用済燃料プール構造図
(2008年大飯1号機高経年化技術評価書の図に加筆)

2008年に関電が出した大飯1号機の高経年化技術評価書では、美浜1号機のキャビティでの漏えいを引き合いに出している。ところが、使用済燃料プールは、キャビティのように水を抜かず、ドライウェット現象が起きないため、海塩の濃縮による応力腐食割れが起きる可能性は小さいと結論付け、高経年化対策の対象から外してしまっている。しかし、伊方3号機の事故が示すように、使用済燃料プールでも塩分による応力腐食割れが発生している。
