高浜原発の敷地内乾式貯蔵施設 狭い敷地に押し込む矛盾

関電の敷地内乾式貯蔵施設（高浜原発1期分）の審査が続いている。公開された審査資料等では、狭い敷地に施設を無理に押し込もうとすることによる様々な矛盾が明らかになっている。

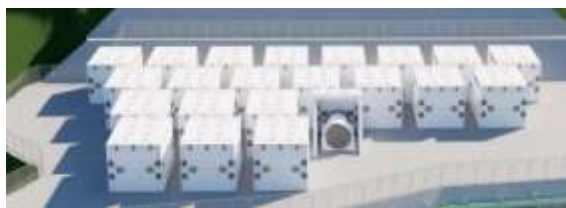
ぎっしり並んだ格納設備 (完成イメージ図) 4月23日 審査会合資料

また、格納設備の外側は、高さ5m以上のコンクリートの建造物がせいぜい2mを隔てて並んだ隙間である。しかもかぎ型に曲がった空間は空気の流れが良いとは思えない。格納設備の中からキャスクの熱が放出される上、コンクリート壁は、太陽熱を反射、吸収、蓄熱し、周囲の空気を温める。風のない日には、大気温度よりかなり高温になるのではないだろうか。

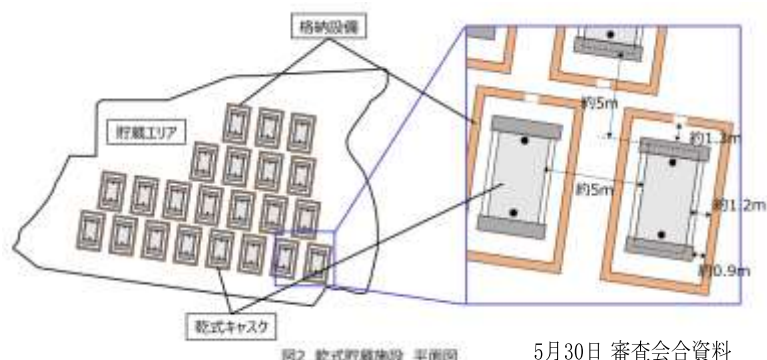
図2 乾式貯蔵施設 平面図

貯蔵施設には 22 基のキャスクが 5 m 間隔で並べられる。格納設備どうしの間隔は約 1 ~ 2 m しかない。中央付近のキャスクで異常が発生したら、どうやって取り出すのか。

キャスクの移送は、移動式クレーンによって行うことになっている。クレーンを設置する場所は、転倒防止のためアウトリガーという支えを広げて固定するので、かなり広いスペースが必要だ。また、キャスクは落下による損傷を防ぐため、2.5m より高く持ち上げないことになっているため、他の格納設備の上を越えて移送することはできない。
