福島第一原発1号機の非常用復水器（IC）（補足改定版2） 津波がくる前の15:00頃にB系蒸気管破損か？

IC系温度データが強く示唆

2013. 7. 22(8. 31. 付録2 補足) 小山英之 (美浜の会)

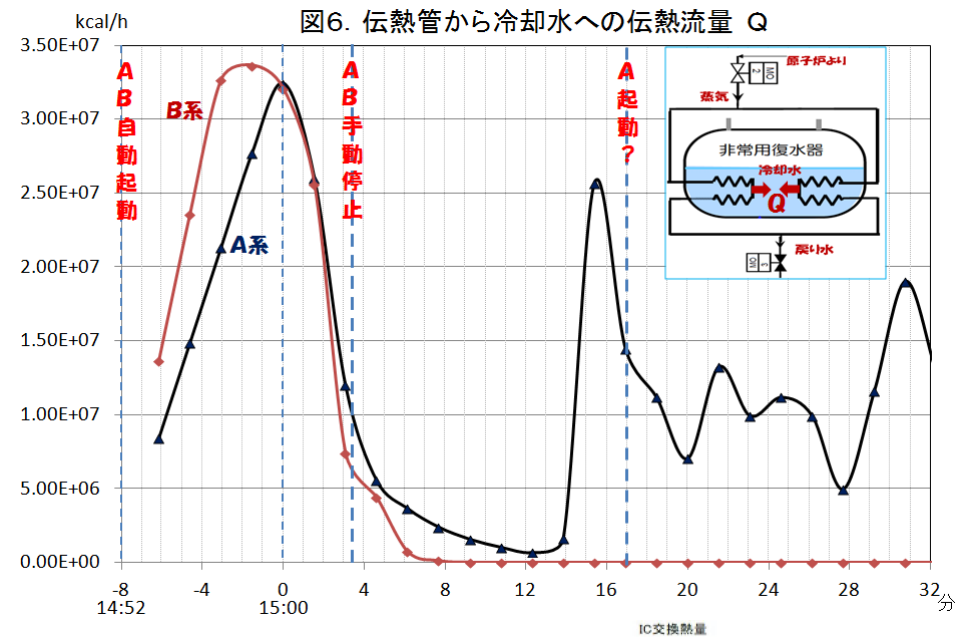
図6. 伝熱管から冷却水への伝熱流量 Q

ここで、冷却水温度の挙動に注目すると、冷却水温度の単位時間の上昇量（グラフの傾き）は、伝熱管から復水器内に単位時間に流入する熱量（伝熱量）に比例する。つまり、冷却水温度グラフの傾きが緩いと熱の流入量が少なくなることになる。B系冷却水温度の傾きは15:00過ぎから急に緩やかになっているが、A系は比較的傾きがある。このように冷却水温度の傾き（微分）から伝熱量を計算できて、その結果は図6のようになる。

ここで、 c_p は比熱、 M_p (=密度×水量) はタンク内水の重量である。温度はそれほど高くないので、ここでは簡単のため $c_p=1$ 、密度=1 とする。また水量は水位 80% のとき仕様にあるタンク有効保有水量 106m³ となるが、東電報告書や J N E S ではこの値を採用しているのでここでもそれに従う。結局 $M_p=106t$ (トン) となる。この式の微分を後退差分 ($[T_p(t) - T_p(t - \Delta t)] / \Delta t$) で近似して計算した結果を本文図 6 に示す(ただし、前記 i の区間では近似式を用いた)。

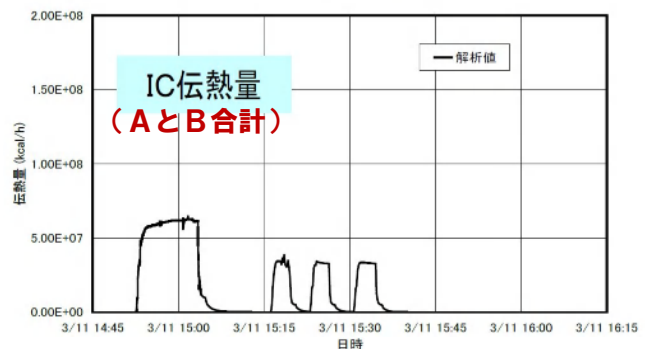
図7. 伝熱量(A+B) - JNESの解析結果[5]

この結果を、同じデータを用いて解析したはずの原子力安全基盤機構（JNES）の結果図7[5]と比較しよう。JNESは、温度データに忠実に従ったのではなく、起動と停止という公認の時刻に合うように解析したことが一目瞭然である。

J N E S の解析結果は本文図 7 に示しているが、図 4 (または図 5) の測定データに忠実に従えば、このような挙動にならないことは明らかである。ある観念が先行しているとしか考えられない。しかも A と B の挙動の違いが問題になるのに、合計の伝熱量しか示していない。

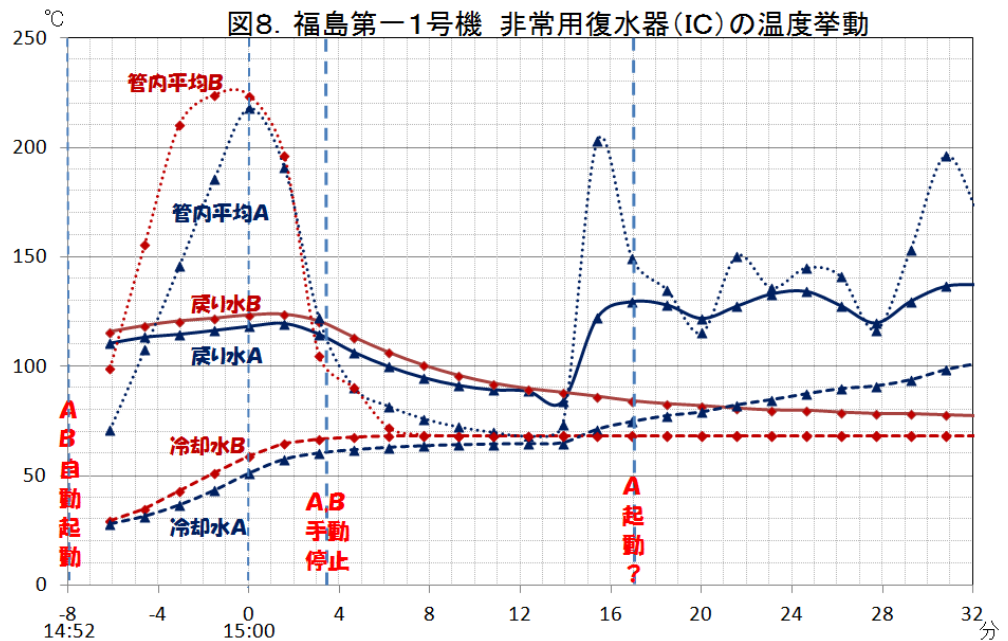
次に、伝熱量は伝熱管平均温度と冷却水温度の差に比例するという、熱伝達の基本法則を用いると、伝熱管内の平均温度を計算することができる。その結果を、最初のグラフで示した戻り水及び冷却水の温度とともに描くと次頁図8の細点線となる。

ろうから、最初のうち伝熱管平均温度は急上昇している。その後ピークに達してから急降下し、特にB系では、手

動停止の少し前に戻り水温度よりさえも低下していることが読み取れる。これは極めて異常な事象である。伝熱管内の水は絶えず冷却水で冷やされているが、その冷却を補うだけの伝熱管へ熱の供給（蒸気管からの約286℃の高温蒸気による熱の供給）が低下したこ

とを、この温度低下は示している。つまり、B系蒸気管の破損を強く示唆しているのである。

この計算結果は本文図 8 の細点線で示されている。

この $dH/dt \sim 0$ となる定常的状态は、本分の図8より $t=15:00$ 頃 (番号 $i=6$ 付近) で実現している。このとき、

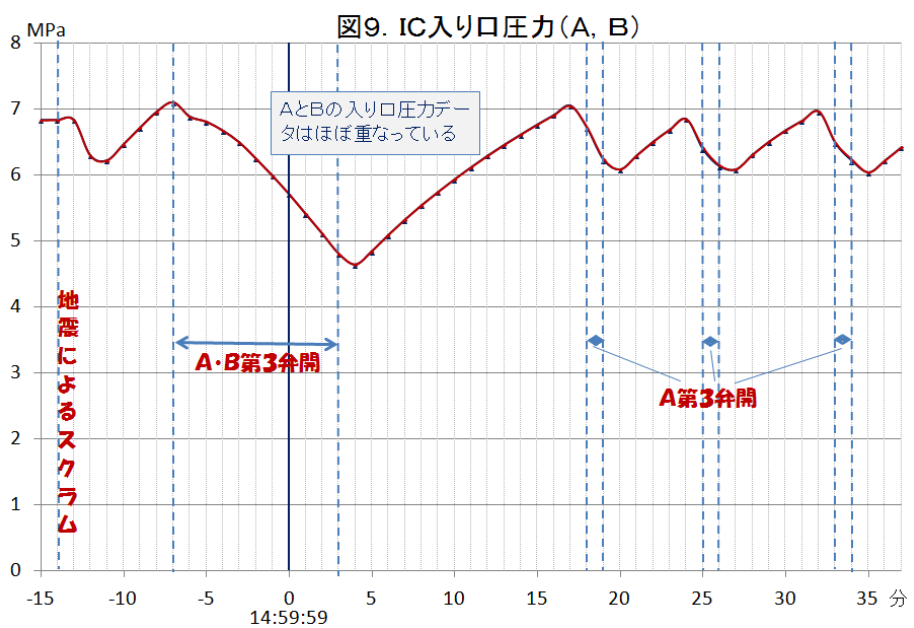
ここでは補足として、IC入り口圧力の挙動を確認しておきたい。IC入り口圧力の数値データが2013年7月17日付東電報告として原子力規制委員会から同日に公表された[6]。それをグラフで表すと図9となる。A系とB系の違いはグラフ上では見えないほどで、かつこれら圧力は炉内の圧力ともほぼ一致している。このことは、炉内とIC入り口に何らかのつながりがある限り（つまり上流側の第1弁と第2弁が完全に閉じていない限り）、圧力の性質から当然の結果である。ただし、第1弁か第2弁がある程度閉じた場合、圧力は低下しないが蒸気流量は低下し、伝熱管内の温度も冷却によってより低下する。

グラフにはA・B弁が開になっていた時間とAだけが開になっていた時間をも表示している。これも同じ資料[6]に基づいた。後の3つの場合の開時間がグラフの挙動とあまり合っていないし、前記の温度挙動で示した「A起動」の推定時刻とも合っていないことに留意しよう。

- ⑤ この低下傾向は、破損による蒸気の喪失だけによって起こったとは考えられない。仮に破損口面積が 1cm^2 程度だとしても、破損口からの漏洩率は蒸気流量約60t/hの数%程度にしかないからである。それゆえ蒸気流量低下の原因は、蒸気流量の小さな低下を検知して、上流側の弁がある程度閉じたからではないだろうか。
- ⑥ B系が破損したことは、次のデータからも裏付けられる。A、B停止後（15:03以降）の伝熱管内の水の重量を温度データから計算すると、A系が約13.4tであるのに対し、B系はわずか2.9tしかない（付録）。伝熱管内水量のデータが公表されていないので、これらの数値がまともかどうか分からないが（満杯時の伝熱管内水重量が13.4t以上であればつじつまは合う）、同じ計算方法でもA系に比べてB系が異常に少ないという結果になる。これはB系蒸気管が破損してそこから蒸気が噴き出し、伝熱管内から破損口に向かう逆流が生じたせいではないかと考えられる。
- ⑦ 以上のように、I C系の温度、冷却水への伝熱量及び伝熱管への蒸気流量の挙動から見ると、少なくともB系は15:00頃（直前）に破損したことが強く示唆されている。この頃には図9が示すように、蒸気管内の圧力はむしろ低下気味だが、温度は急上昇して伝熱管内平均でも 230°C 以上になっている（図8）。地震で生じた蒸気管のひび割れが熱膨張によって拡大したと考えればつじつまが合う。

AとBの第3弁を手動停止したという確たる証拠はないようだ。AとBの閉時刻にわずかなズレがあることをもって手動停止の証拠としているが、弁の開閉時刻には図9に見られる不確かさがあることも含めて、状況がはっきりしているとは言えない。図2のトレンドグラフでも、その後の時間帯における開閉グラフが存在しない。

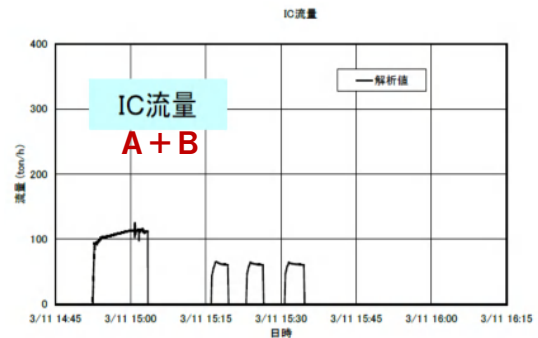
JNESによる伝熱管蒸気流量 (A+B) [5]

となる。 $WA+WB$ は、右図に示す JNES の解析結果[5]とほぼ一致している。ただし、JNES

Sの結果は、ちょうどおさまりの時刻に流量を急変させるなど、いかにも恣意的である。

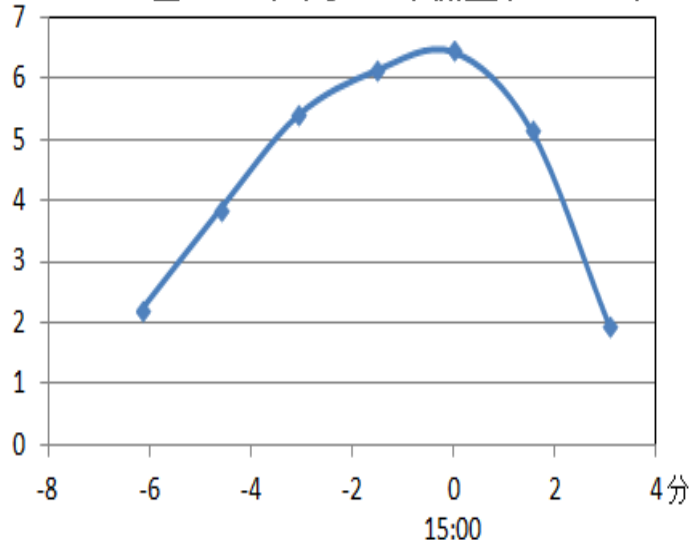
その結果は図4で示されている。ICが作動しない場合と比較すると、確かにICによる冷却の効果があることが分かる。炉内水の平均温度は、IC冷却水への伝熱量(Q_A+Q_B)に対応して、15:00頃をピークにその後は低下がにぶっている。

図4のIC作動時の温度低下量は約10分間で 20°C 弱であるので、単純に6倍すれば1時間での低下量(低下率)は 50°C を大きくオーバーすることになり、東電の言い分もいちがいに間違っているとは言えないかもしれない。しかし、東電の判断材料はあくまでも再循環ポンプ入口温度だったのであり、これだけで炉内状態を判断したことになる(3月11日の炉内温度を示す公表データは、再循環ポンプ入口温度しかない)。
