(争点5) 敷地内破碎帯プレゼン資料

一審原告ら訴訟代理人 弁護士 瀬戸崇史

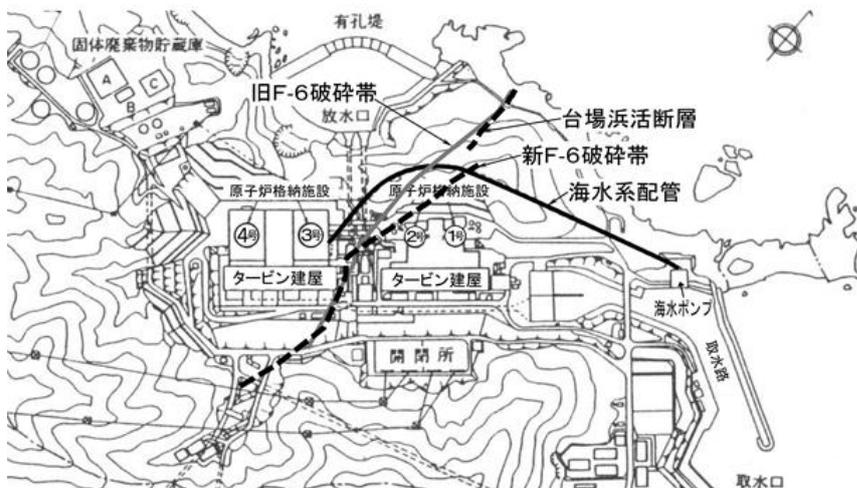
【図1】

図のように、新F-6破碎帯の直上には耐震重要施設である非常用取水路があります(図1)。

(丙第4号証 添付
6(1/4)6-1
-4頁
「第1.1.1図 発電
所敷地概況図」に新
旧F-6、台場浜活
断層を追記したもの。
非常用取水路(海
水管トンネル)の中
に、海水系配管があ
る。)

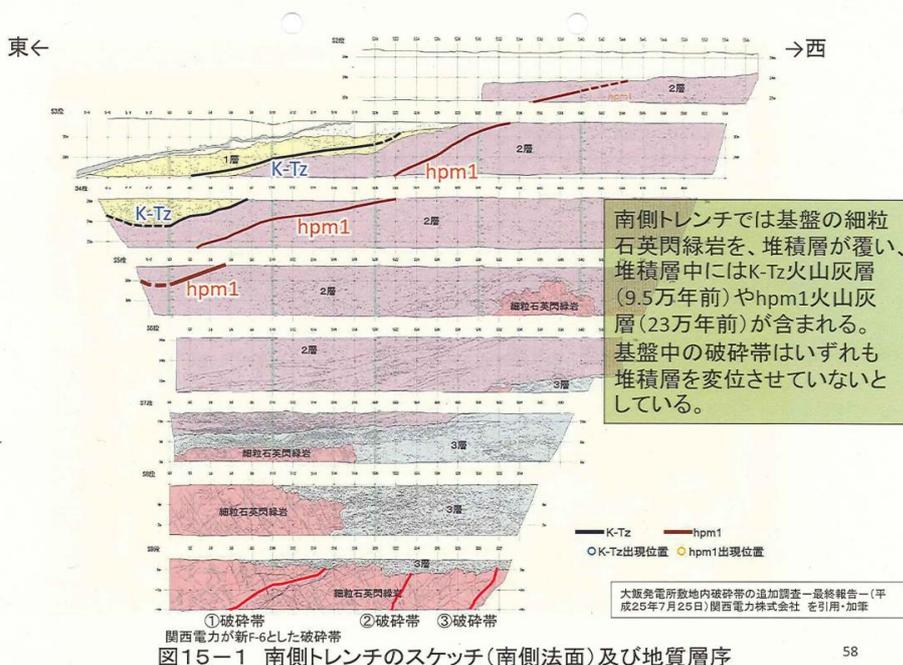
【図2】

一審被告及び参加人は図2のように、「南側トレンチ「2層」中に約23万年前に降灰したとされるhpm1火山灰が含まれており、これらが南側トレンチ「2層」上部に特定の層準として連なって分布していることから、南側トレンチ「2層」上部にhpm1降灰層準が存在すると考えられるところ、新F-6破碎帯は、約23万年前に堆積した南側トレンチ「2層」に変位を与えていないことからすると、新F-6破碎帯は約23万年前以降には活動しておらず、「将来活動する可能性のある断層等」(以下、「活断層」とします。)ではなく、非常用取水路は変位が生ずるおそれがない地盤に設けられている。」と主張しております。

(乙第49
号証・58
ページ)

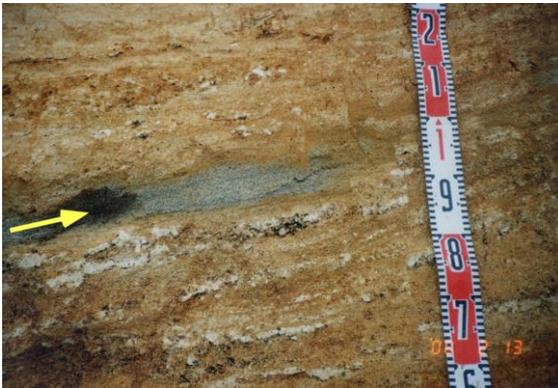
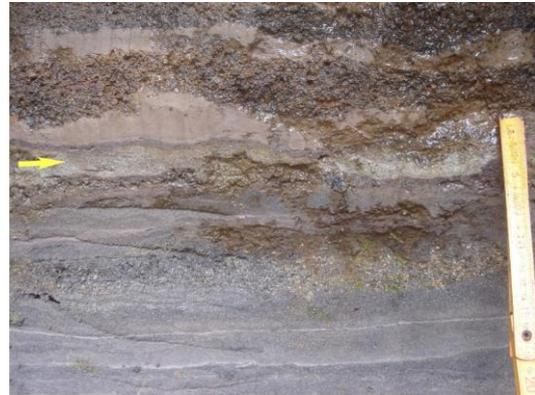
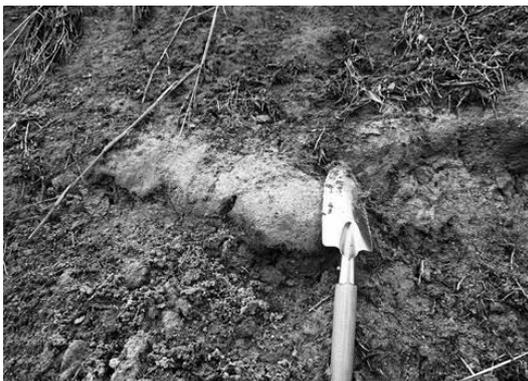
【図3】降灰層準の写真

(上左図：甲第261号証の1 京都府綾部市物部町の露頭にあるh p m I火山灰層準)

(上右図：甲第261号証の2 長野県川上村埋沢(野辺山高原)の露頭にあるh p m I火山灰層準)

(左図：甲第243号証

h p m I火山灰層準)

h p m l降灰層準とは図3のようなものを言い、参加人は、南側トレンチ内において、図3のように目視できるh p m l火山灰層準を発見できていないどころか、発見できたのは、1試料中のh p m l火山灰は3000粒中に0.1粒からせいぜい256粒というわずかな量のみです。上記論文は、テフラ粒子のみから特定した層準は初生的に堆積した「テフラ降灰層準」と認定できないと明確に述べています。

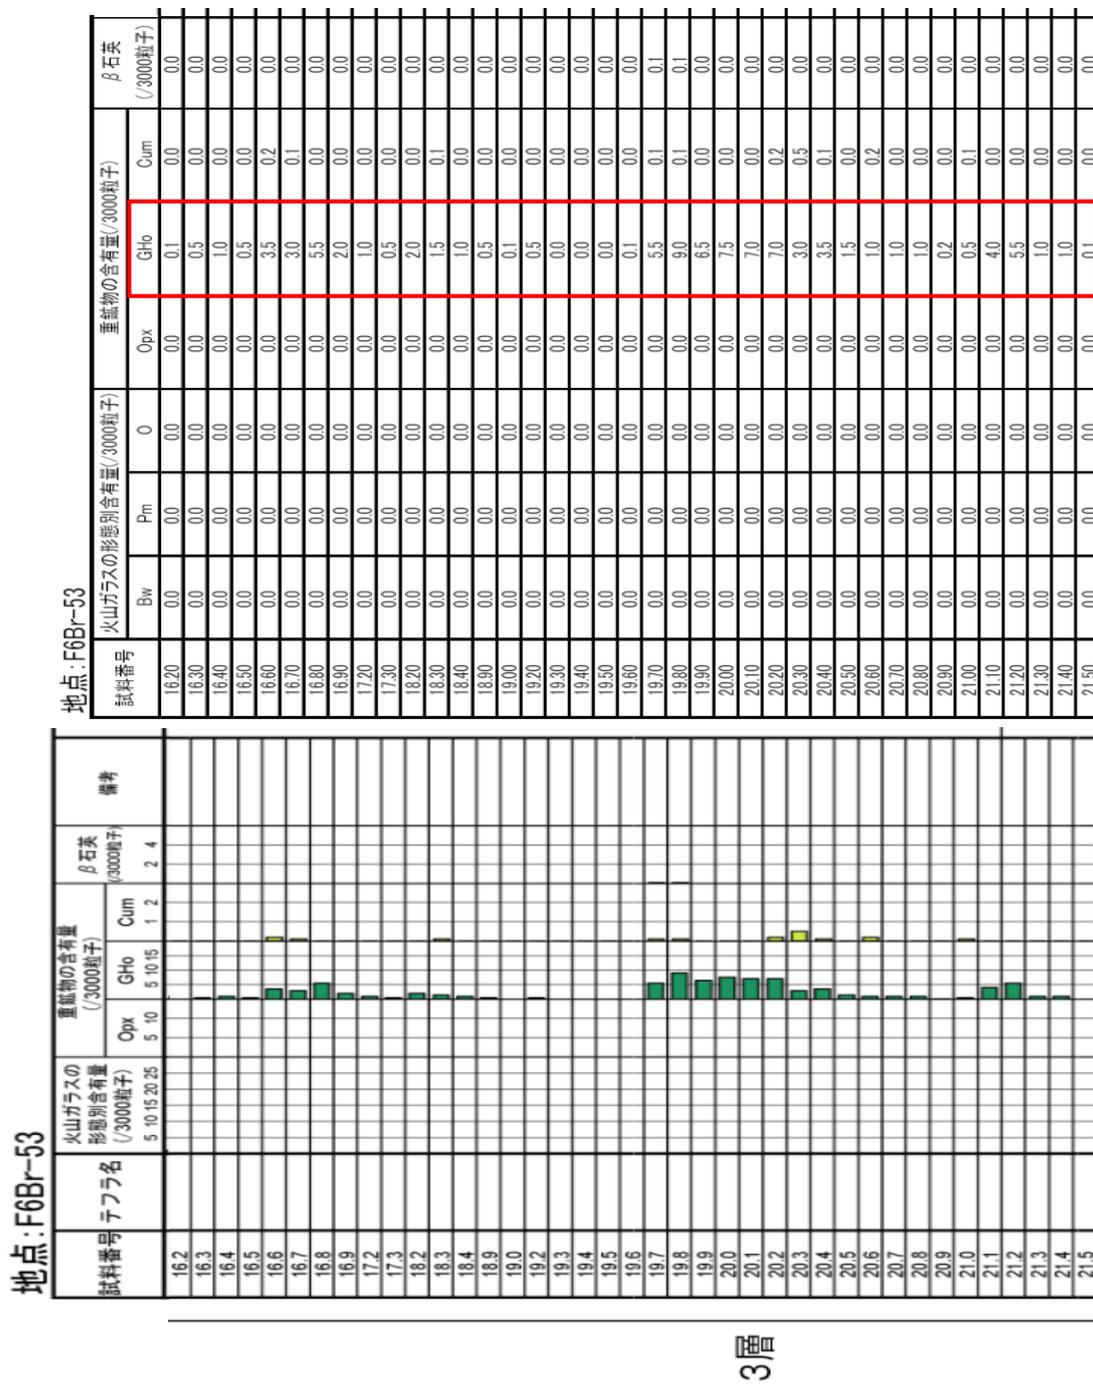
【図6】

南側トレンチ付近の群列ボーリングNo.53

(G H oは普通角閃石)

(甲244「第5回評価会合 大飯発電所敷地内破碎帯の調査に関する有識者会合」「火山灰分析結果 (No53 孔、その2)」156ページ, 甲247「大飯発電所敷地内破碎帯の追加調査-最終報告-(別添資料集)「火山灰分析結果 (F6Br-53)」360ページ」)より

参加人のh p m l認定手法を前提にすれば、「3層」にもh p m l火山灰の存在が認められ、かつ、これらも3000粒中の含有量が0.1粒から数粒程度のものであり、当然ながらh p m l降灰層準を形成しておりません（一審原告ら準備書面（3）第1.2(3)イ(1)・9ページから12ページ）。

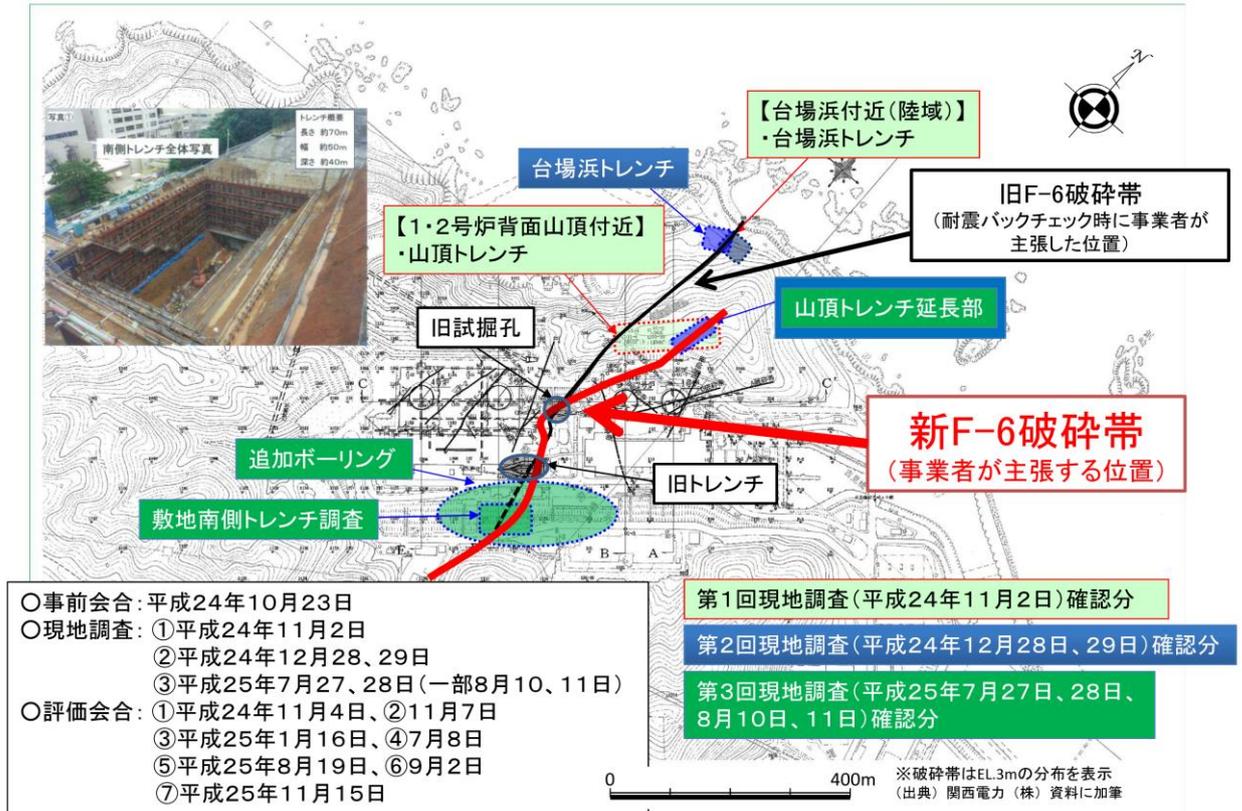
【図7-1】

図4 大飯発電所敷地内破碎帯の調査に関する有識者会合による調査箇所

(乙第49号証 「評価書」45ページ)

一審被告は、新F-6破砕帯の連続性について、参加人の評価どおりに図7-1の赤線のように主張しており（「山頂トレンチ」北方付近から、「山頂トレンチ」、「旧試掘抗」、「旧トレンチ」、「南側トレンチ」東端付近等を通り、その南方に連続している可能性がある（一審被告第11準備書面・10ページ）、旧F-6破砕帯と新F-6破砕帯の位置は、大きく異なっています。

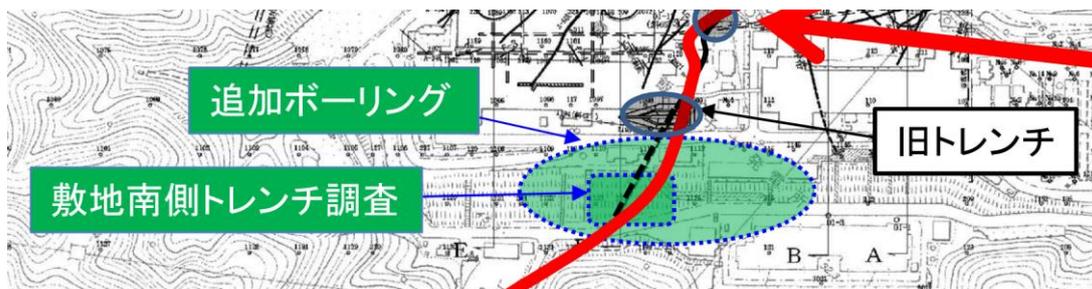
【図7-2】(図7-1の拡大図 旧トレンチから南側トレンチの区間)

本件原子炉の敷地内破砕帯に関する「評価書」(乙第49号証・16 ページ)には、旧トレンチから南側トレンチの間の新F-6 破砕帯の連続性について、「ボーリング孔の観察結果でF-6 破砕帯に対応する破砕部は確認されていない」と記載されており、この区間は新F-6 破砕帯と連続していないとの判断が示されています。

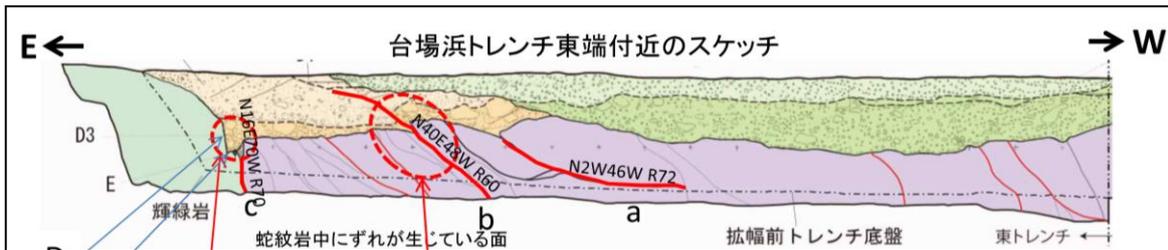
【図 8-1】（評価書 乙第 49 号証・70 ページ）

図 8-1、8-2 にあるように、台場浜トレンチで確認された破砕部 b は、12～13 万年前に堆積した海成層に変位を与えています。そのため、有識者会合及び原子力規制委員会の評価書では台場浜について「将来活動する可能性のある断層等に該当する」と認めています（評価書 乙第 49 号証・26～27 ページ）。

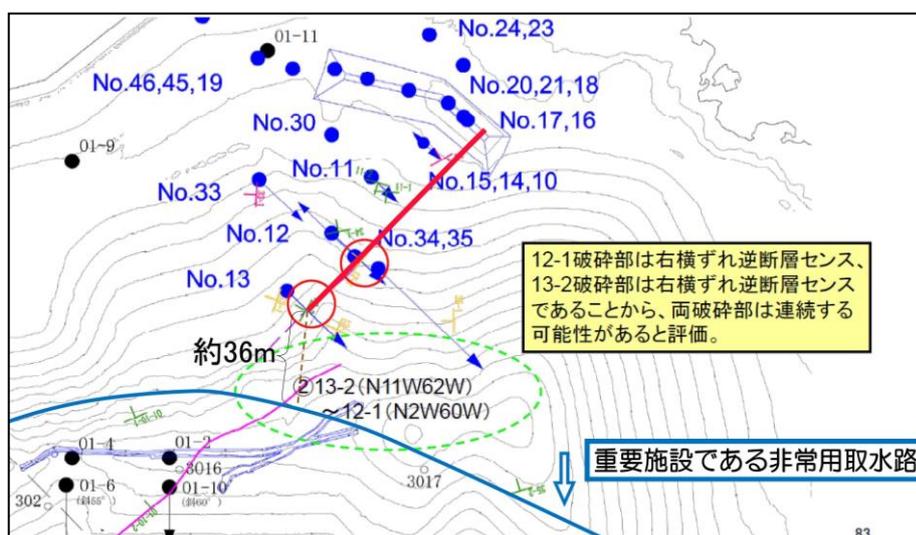
【図9】（甲第237号証・83ページの図にNo.13から非常用取水路までの距離と非常用取水路の位置を追記）

- ・No.13孔から非常用取水路までは、わずか約36m。破砕部bからは約210m。
- ・No.13孔より南に延びていれば非常用取水路の真下に活断層が存在する。

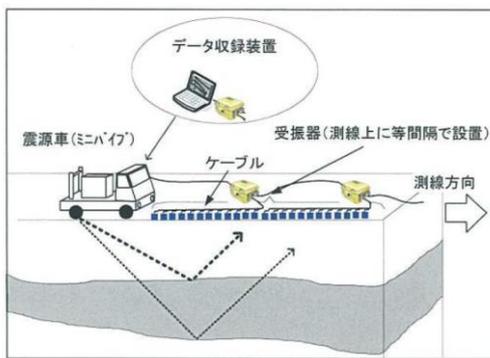
【図 11-1】

反射法地震探査の概念図

- (1) まず、参加人が行った二次元探査とは、受振器を直線状に並べて反射してくる地震波を捉え地下構造形態を測定する探査法のことです。二次元探査は、①探査により得られる情報は受振器が直線状に並べられた測線直下の地震情報に限られ、面的な連続性は把握できず、また、②受振したデータには直下から反射して戻ってくる地震波の他に、直下でない周囲から反射して戻ってくる地震波も含まれるため、得

- (2) 一方で、三次元探査は、調査地域を取り囲むように、多数の震源と受振器を面的に配置し、地表面で人工的に発生させた振動（弾性波）が音響インピーダンス（地層の密度と弾性波伝播速度の積）の異なる地層境界面で反射してくる地震波を地表に複数個設置した受振器で測定し、それにより得られたデータを計算機によって映像化することにより、地層の境界や断層の傾斜、落差等について面的な連続性等を正確に捉えることができる探査法のことです。

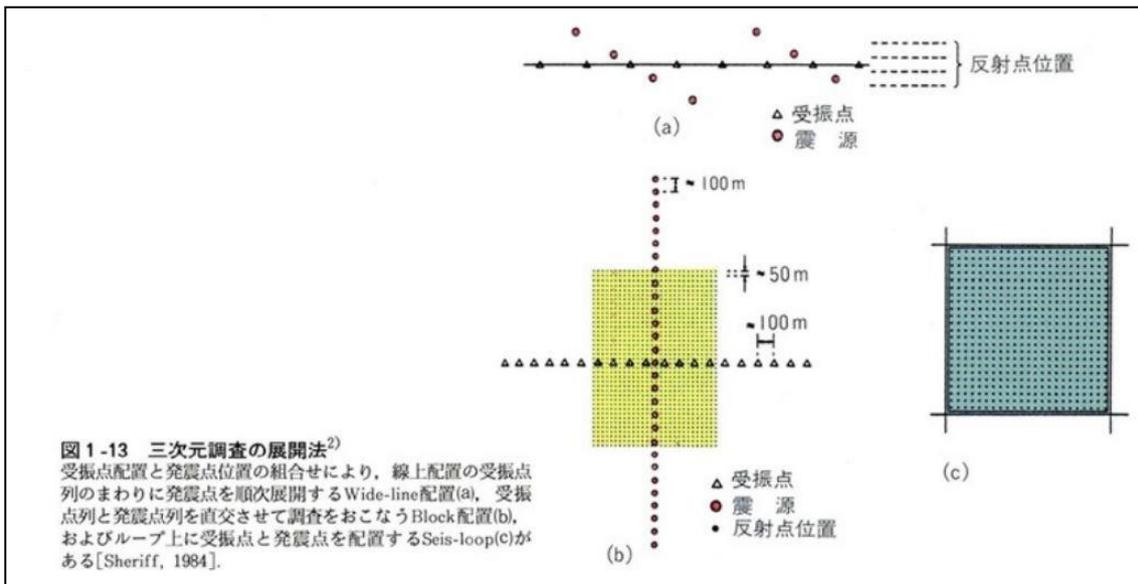
【図 11-2】

(甲第 238 号証)「図解 物理探査」1989 年 物理探査学会 9 ページより

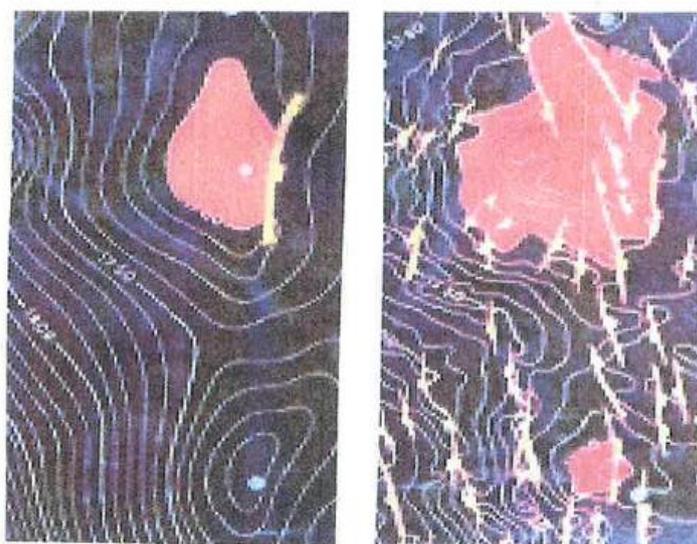
【図 12】

- (3) 図 12 は同じ場所の地下構造図で、(a)は二次元探査によるデータ、(b)は三次元探査によるデータです (図 12)。

二次元探査の(a)では、上部ピンク色の箇所及び下部白丸の箇所に 2つの背斜構造 (背斜構造とは地層が盛り上がり、山の形になった地下構造のこと) が認められます。ただ、下部の背斜構造は小さく、また、上部背斜構造の右側に 1本の断層が認められるだけです。

一方で、三次元探査の(b)では、上下 2つの背斜構造が明瞭に認められ、全体に数多くの断層が認められます。

(a)二次元探査による地下構造図 (b)三次元探査による地下構造図

図 5 二次元と三次元反射法地震探査による地下構造図の相違

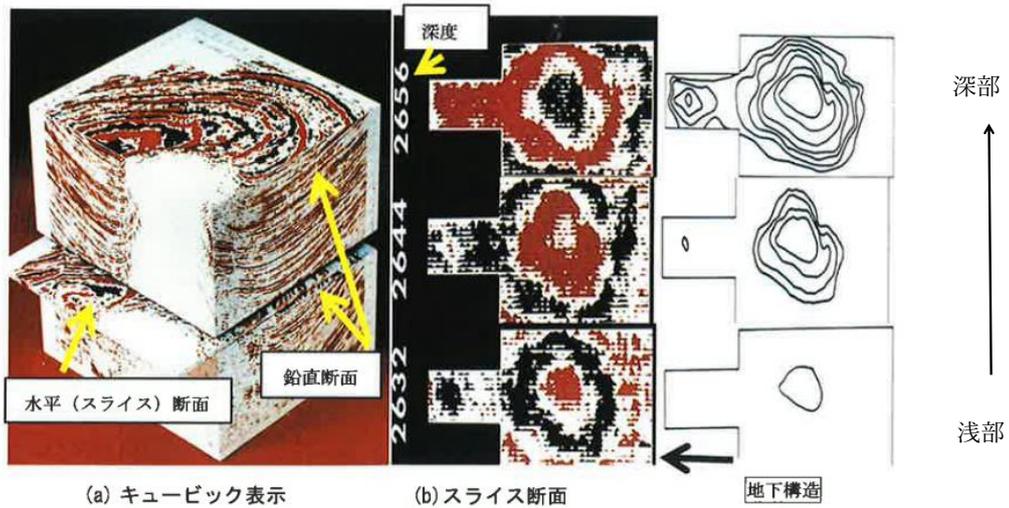
【図 13-1】

図 6 三次元データの表示方法の一例

- (4) また、三次元探査の場合は、三次元探査により得られる地下構造の情報に基づき三次元キュービック表示と呼ばれる表示が可能となり、背斜構造や、陥没して谷の形になった地下構造である向斜構造の深度方向の変化や断層の存在を明瞭に把握することが可能となること (図 13-1)、さらに、三次元探査によるデータを用いて、フェンスダイアグラムと呼ばれる図面を作成することも可能となり、鉛直断面で発見された断層が水平方向にどのような形状で延びているか等が識別可能となります (図 13-2)。

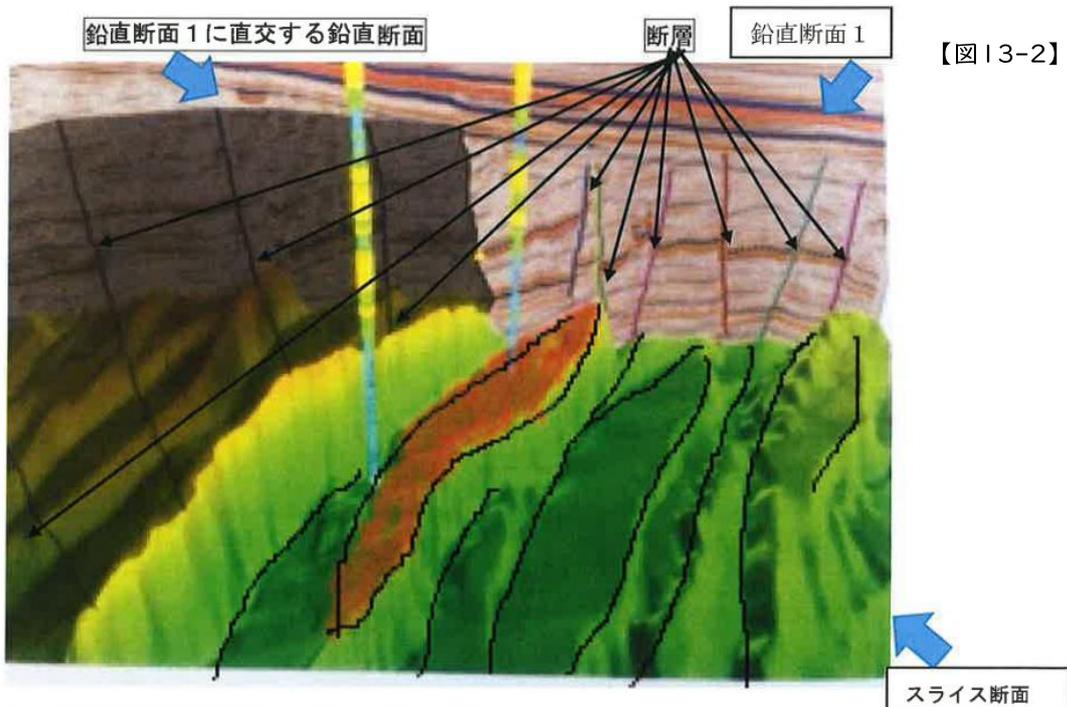
図 7 三次元地震探査のデータによる地下構造 (出典：GEO Teric Software 社パンフレットに加筆)
