# 柏崎刈羽原発 再開してはいけない 20 の Q&A

# はじめに

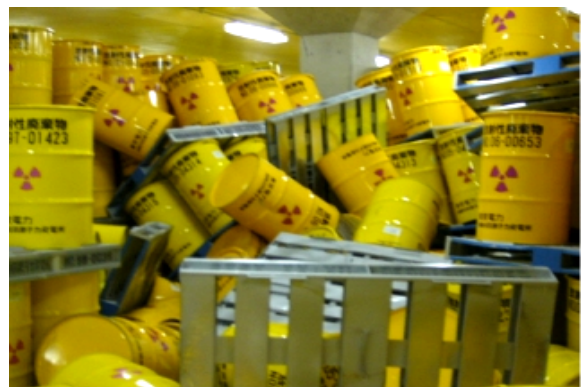
地震後の原発構内－放射性廃棄物の入ったドラム缶が倒れ、散乱。

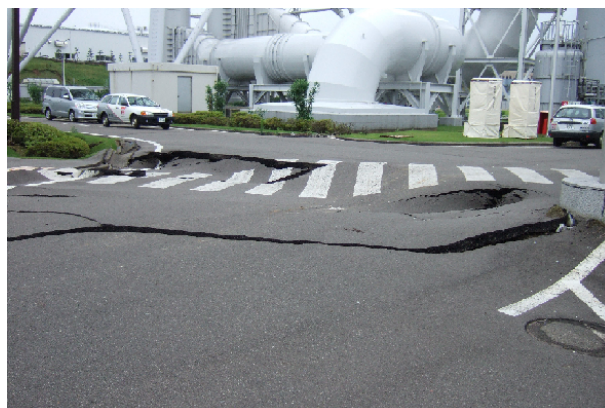
敷地内道路は各所でズタズタ

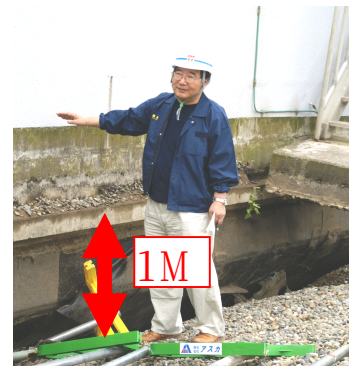
原発敷地内 タンク保護壁の脇  
地盤沈下のあと。

敷地内では最大 60cm の隆起、  
160cm の沈降が確認。

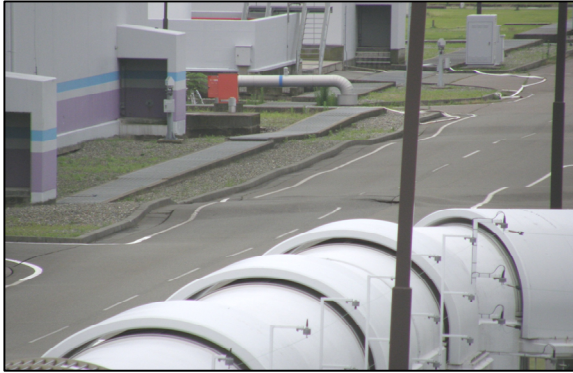
波打つ敷地内道路

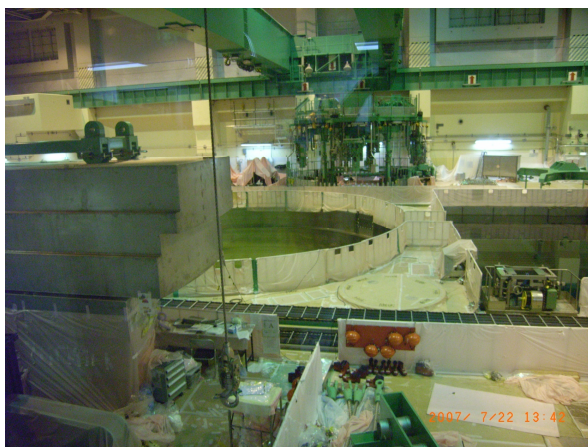
6号機原子炉上部のクレーンが破損

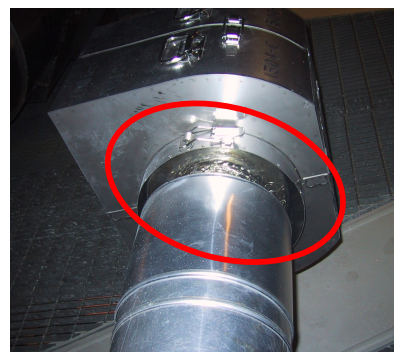
原子炉内建屋内配管のズレ

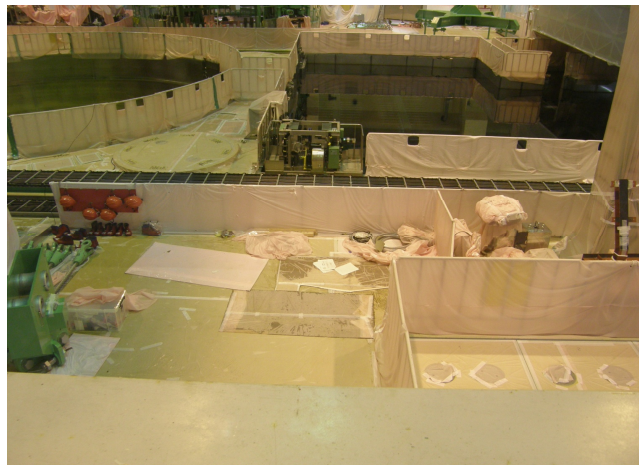
放射能を含む使用済み燃料プールの水漏れ
