# ガラス固化 また中断

### 原燃「溶融炉に不具合」

# また止ったーガラス固化

- 流下停止の経過・結果の事実確認  
ーそれが示唆するもの
- 真の原因は炉内に？  
A溶融炉の経歴ー白金族に堆積
- 調査・検討結果の公開
- 停止の意味する重大性に即して、どの  
ように政治的問題にしていくか

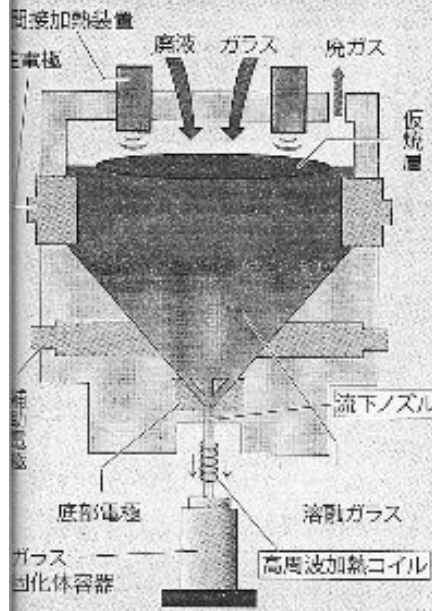
ガラス溶融炉の概略図

ノズルは、流下作業時には開閉に巻き付いた銅製の高周波加熱ケーブルで熱を加え、ガラスをスムーズに流す一方、作業終了時には空気を吹き付けガラスを固め、流下を止める格代わりにする仕組み。これまで正常に機能していた加熱ケーブルの不具合が生じた可能性があるが、さまざま

性廃液を加えながら、をさらに加熱するなど、午後九時十分、最初  
の固化体容器へ溶融ガラスを流下させる作業を始めた。  
しかし、作業開始から間もなく、容器への注ぎ口となる流下ノズルを適切に加熱できなかった状態に陥り、ガラスの粘りが強まって流れなくなり、同九時四十分、試験中断を最終決定して三分に作業を中断。炉  
国へ報告した。

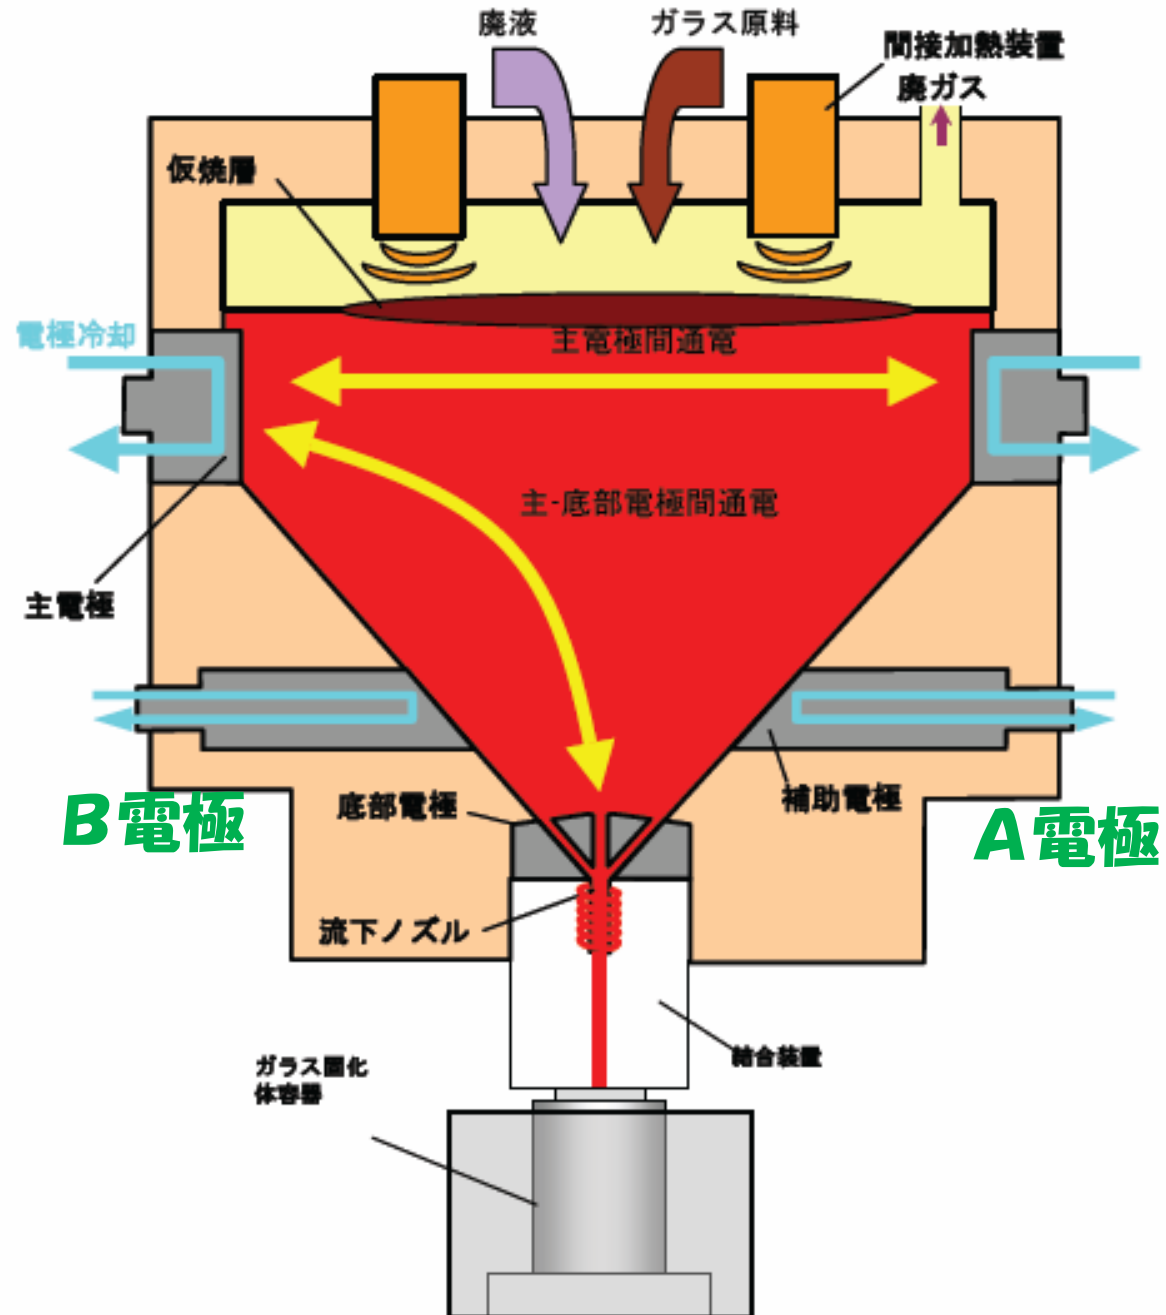
高レベル廃液ガラス固化設備の概要図 (ガラス溶融炉概要図)

# 400kg流下するはずが、数百gで停止

- ・12:00 廃液供給開始 ⇒主-主通電
- ・18:00 主-底部電極間通電開始
- ・19:23 結合装置とガラス固化体容器の結合
- ・20:00 高周波加熱 流下/スル上段加熱開始
- ・21:00 同 流下/スル前段加熱開始
- ・21:11 ガラス流下を確認
- ・21:43 流下の継続が確認できなかったため、緊急流下停止措置
- ・21:46 主-底部電極間通電を停止

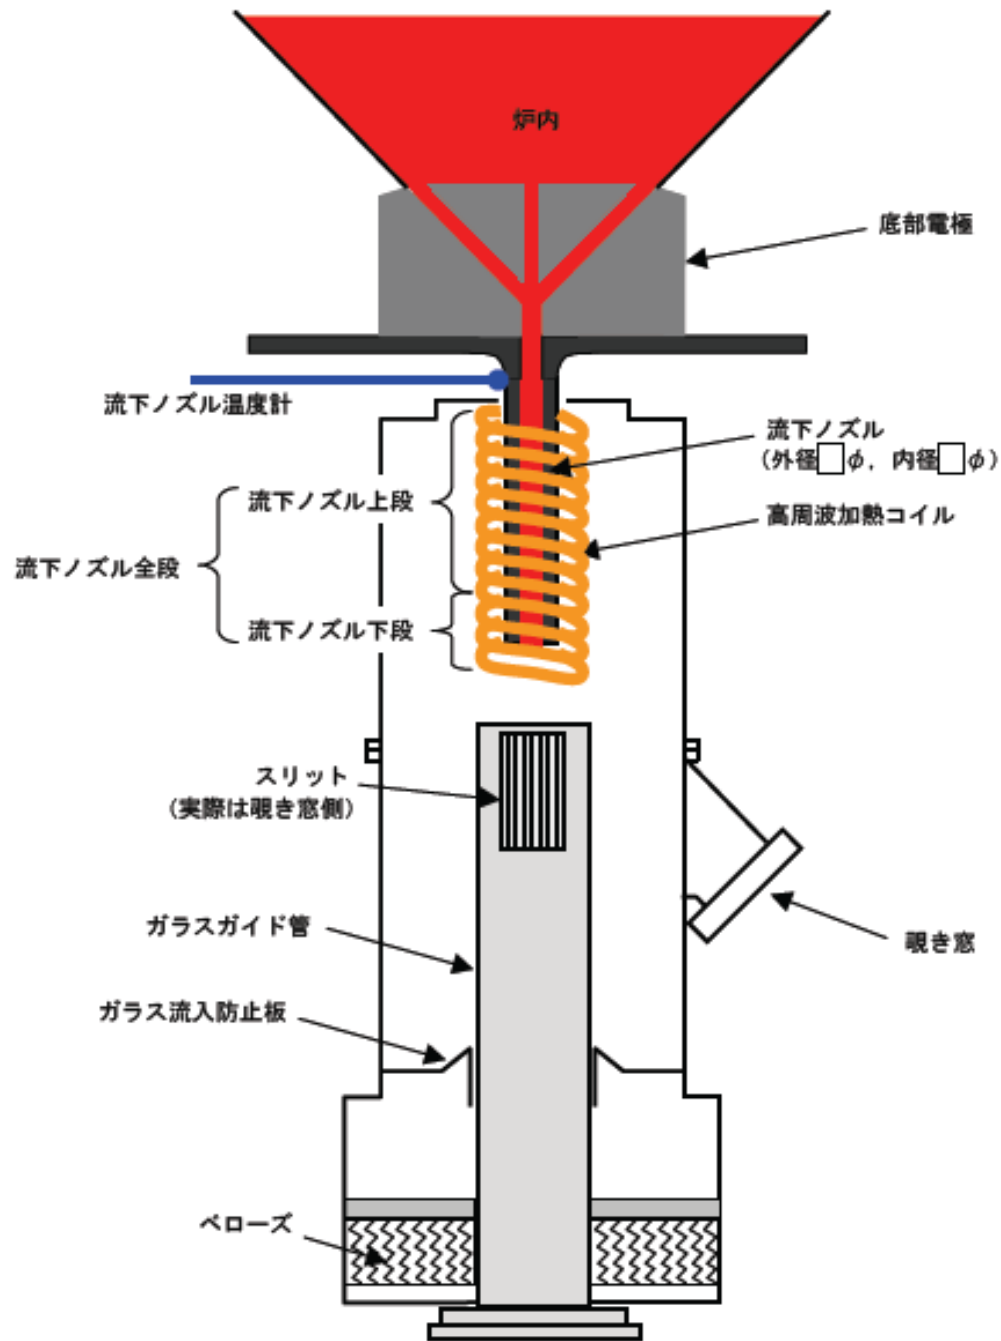
高レベル廃液ガラス固化設備の概要図（結合装置概要図）

### 調査：流下ノズルの加熱性の確認

- ・流下ノズルの加熱状態において、流下ノズルの発光及び結合装置内部の発光は確認できなかった。
- ・また、昇温性のデータから、流下ノズルの加熱性に過去のデータとの有意な差は見られなかった。

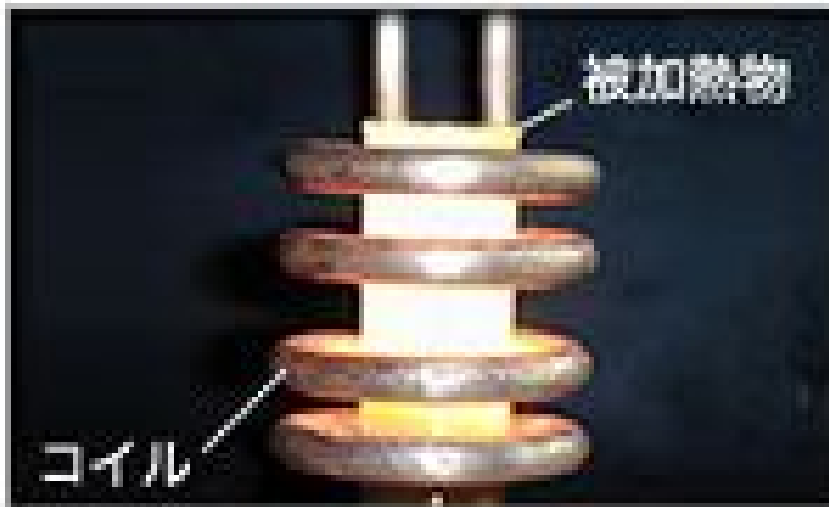
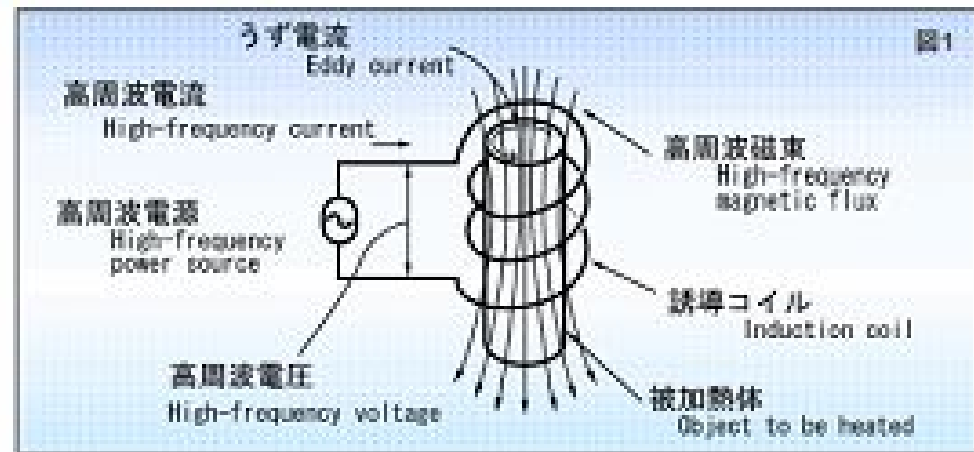
## 高周波誘導加熱の原理

### 誘導加熱の原理

- ◆ 炉底部のスリット内に存在した白金族(削り塵をも含む)が熱上げ運転の過程で炉底部に沈降した可能性がある
- ◆ 流下ノズル内のガラスが抜けた後に白金族が入り込んだ可能性がある
- ◆ 高周波加熱コイルによって流下ノズルの管に誘導される渦電流が白金族を流れ流下ノズル内の温度が低下して、流下が停止した可能性がある

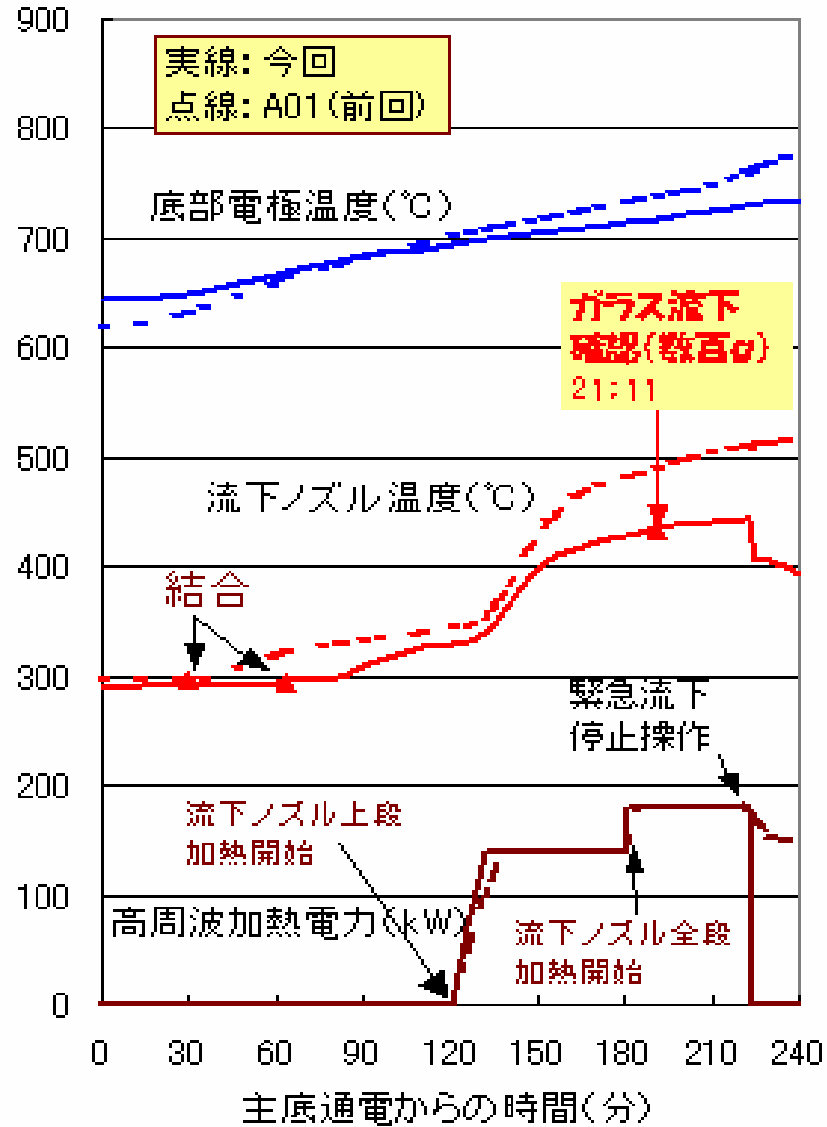
図2. 前回第1バッチ(A01)と今回の比較

注: 第2図は経過報告の10頁のグラフと8頁の時系列を基に、主—底部電極間通電開始時から240分までの時間経過をまとめたもの。

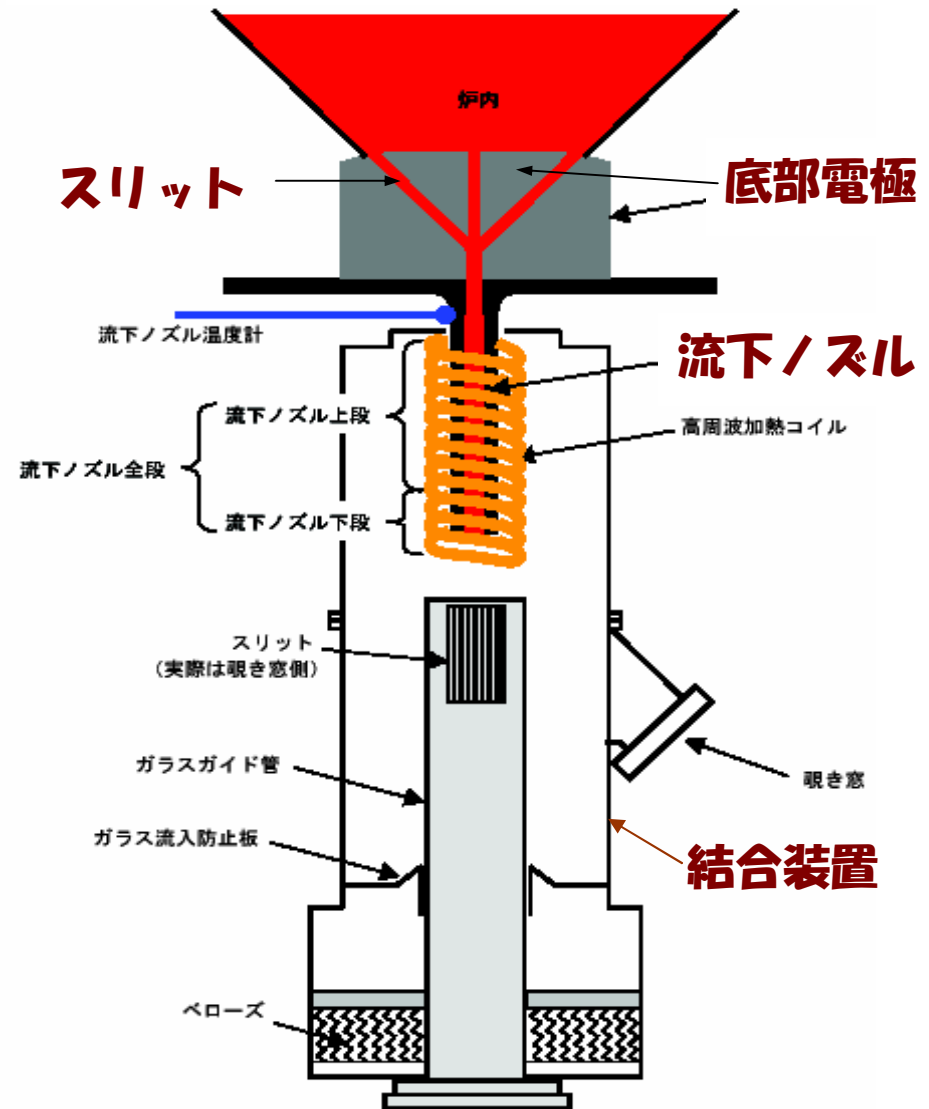
図3. 流下ノズルと底部電極

- 流下ノズル内のガラス重量はおよそ数百グラムに相当
- 炉内底部から何かが降りてきて流下ノズル内を満たしたところに停止したのではないか

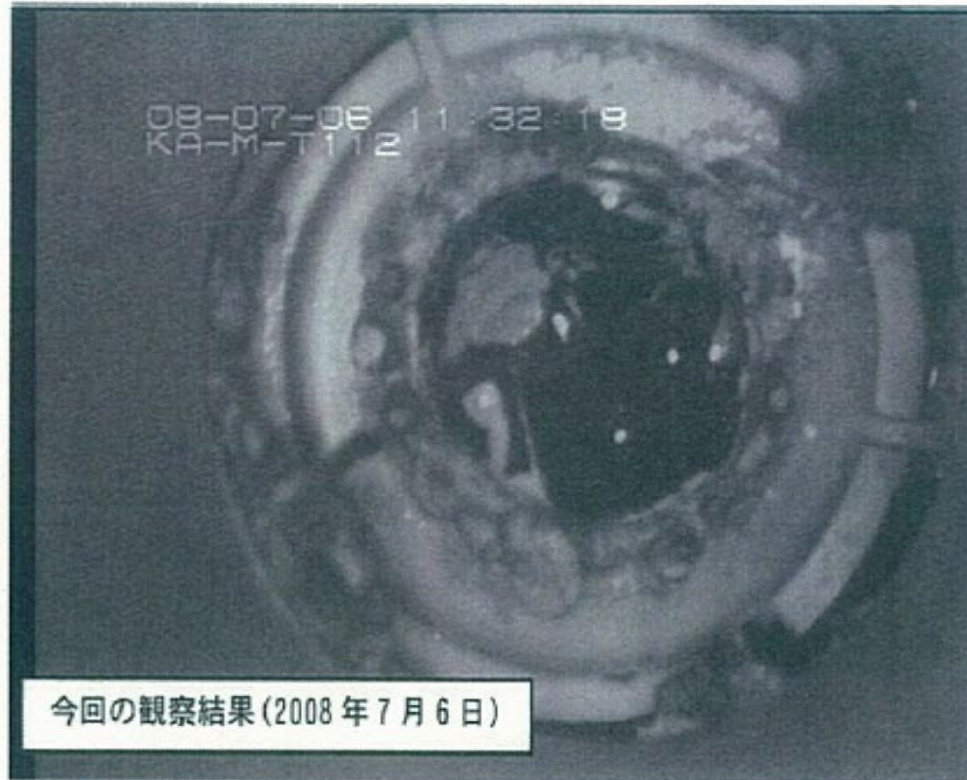
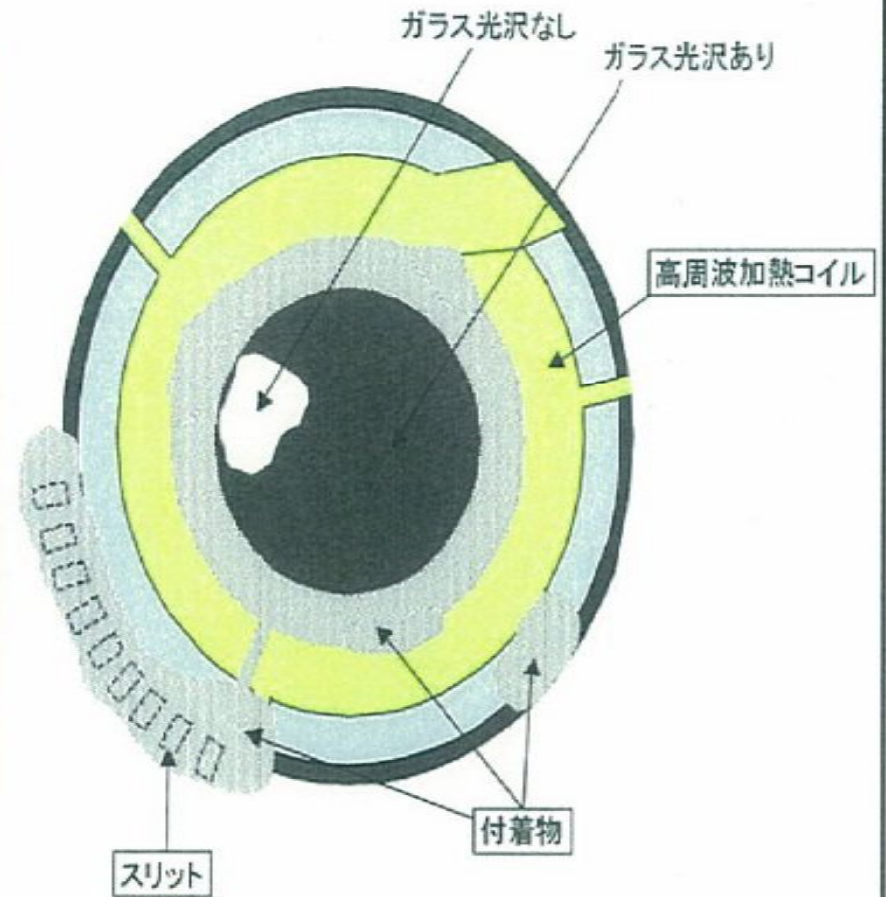
# 結合装置内部の観察結果 (今回)

結合装置内の状況確認結果

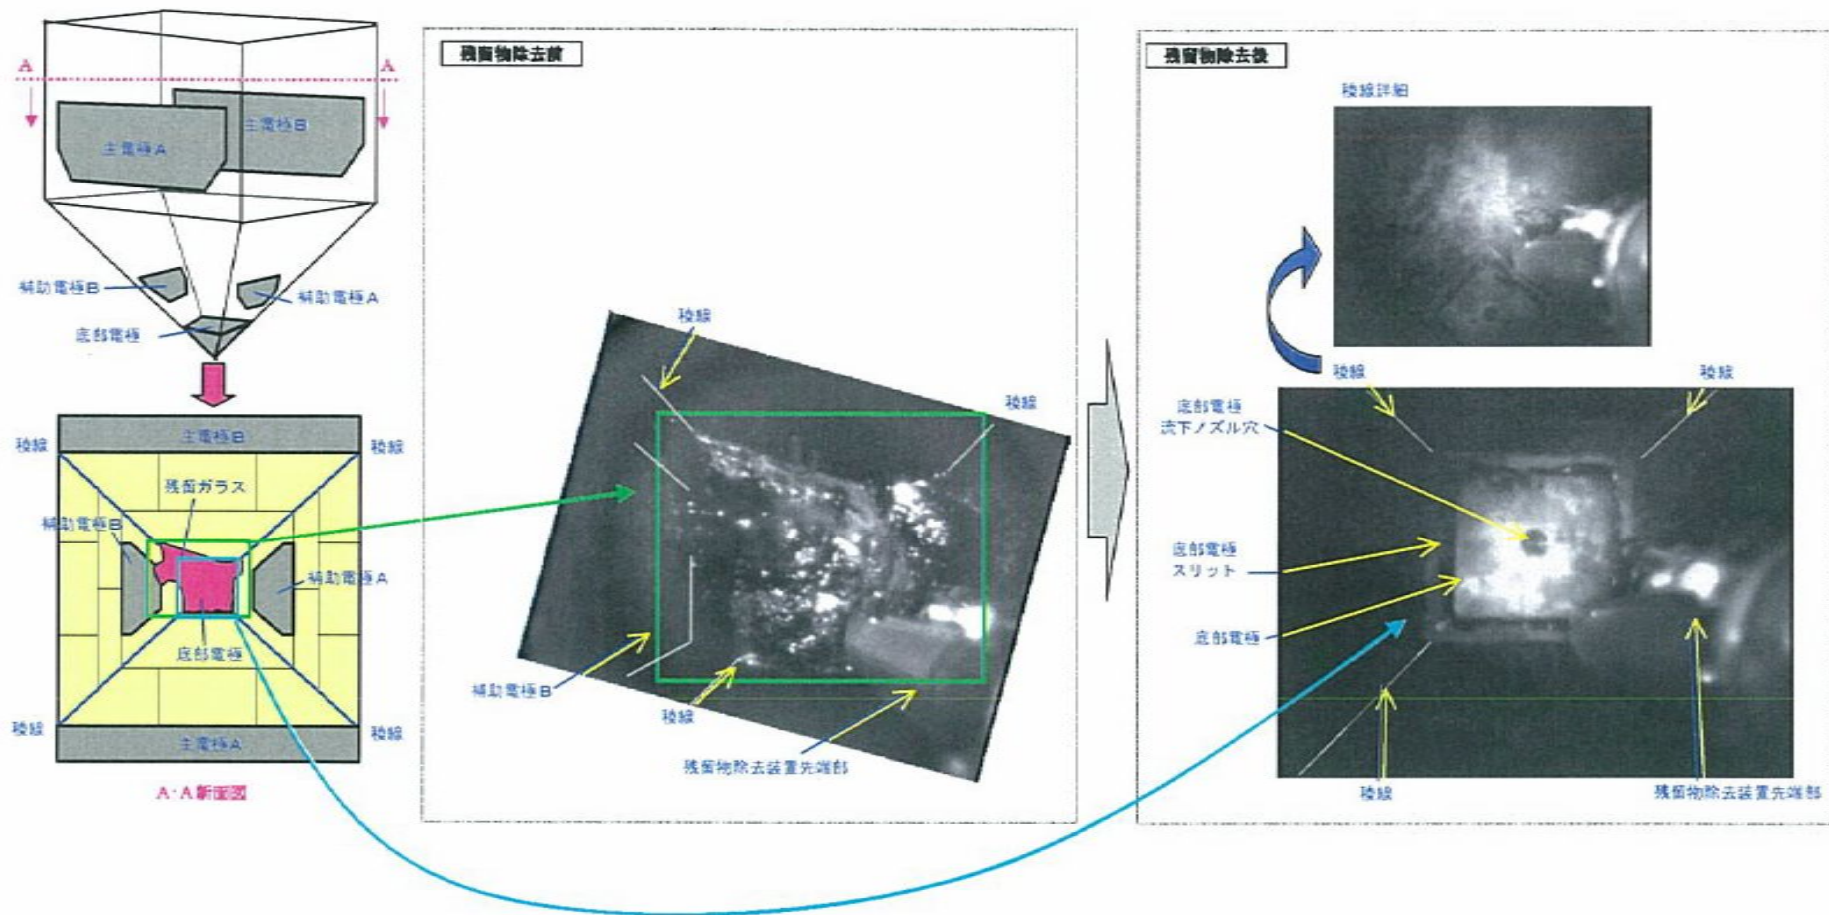
図—28 炉内残留物除去後の炉内観察結果

**白金族は除去できていたのか**

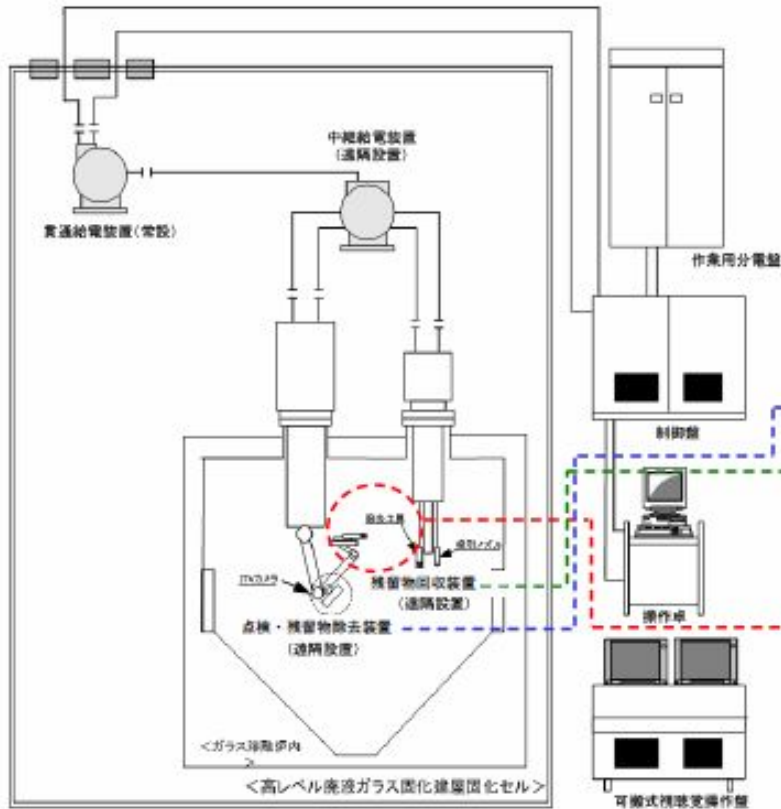
# 点検・残留物除去装置概要

\* 本図は、炉内廃液物除去作業時における各装置類の配置を示す。

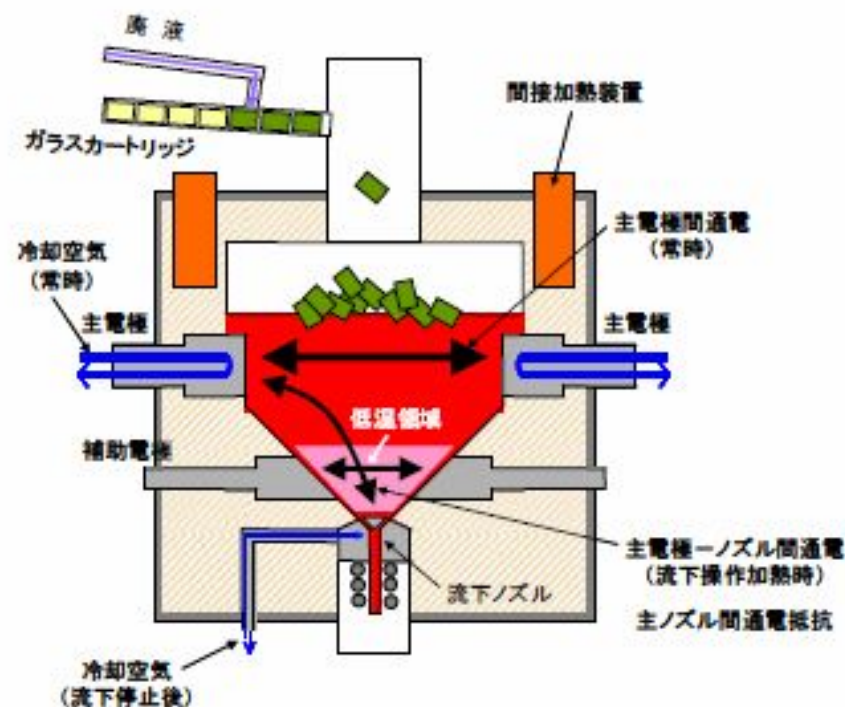
炉底低温運転概要

- ・溶融炉底部のガラスを低温に維持  
ガラス粘性増加による白金族元素  
粒子の沈降を抑制
- ・固化体容器への注入操作・抽出し  
低流速流下による白金族元素抽出し

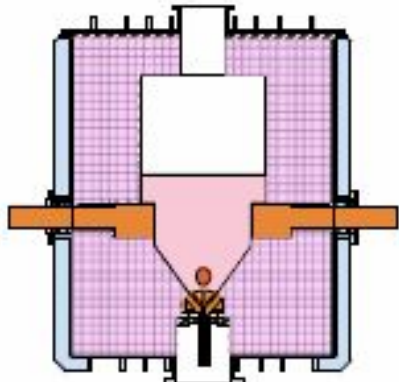
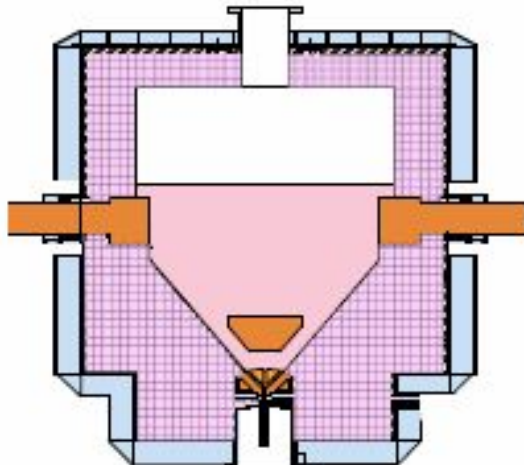
# ガラス熔融炉の比較

外形寸法	約1.9W × 1.9D × 2.3H (m)	約2.9W × 3.1D × 2.8H (m)
ガラス原料	ガラスカートリッジ	ガラスビーズ
廃液処理能力	0.35m <sup>3</sup> /day (約48hr/バッチ)	約70ℓ/hr
ガラス保持量	約880kg (ガラス固化体約3本分相当)	約4800kg <b>5.5倍</b>
キャニスタ	ガラス重量: 約300kg、容量: 約110ℓ 外形: 430mm φ × 1040mmH	ガラス重量: 約400kg、容量: 約150ℓ 外形: 430mm φ × 1340mmH

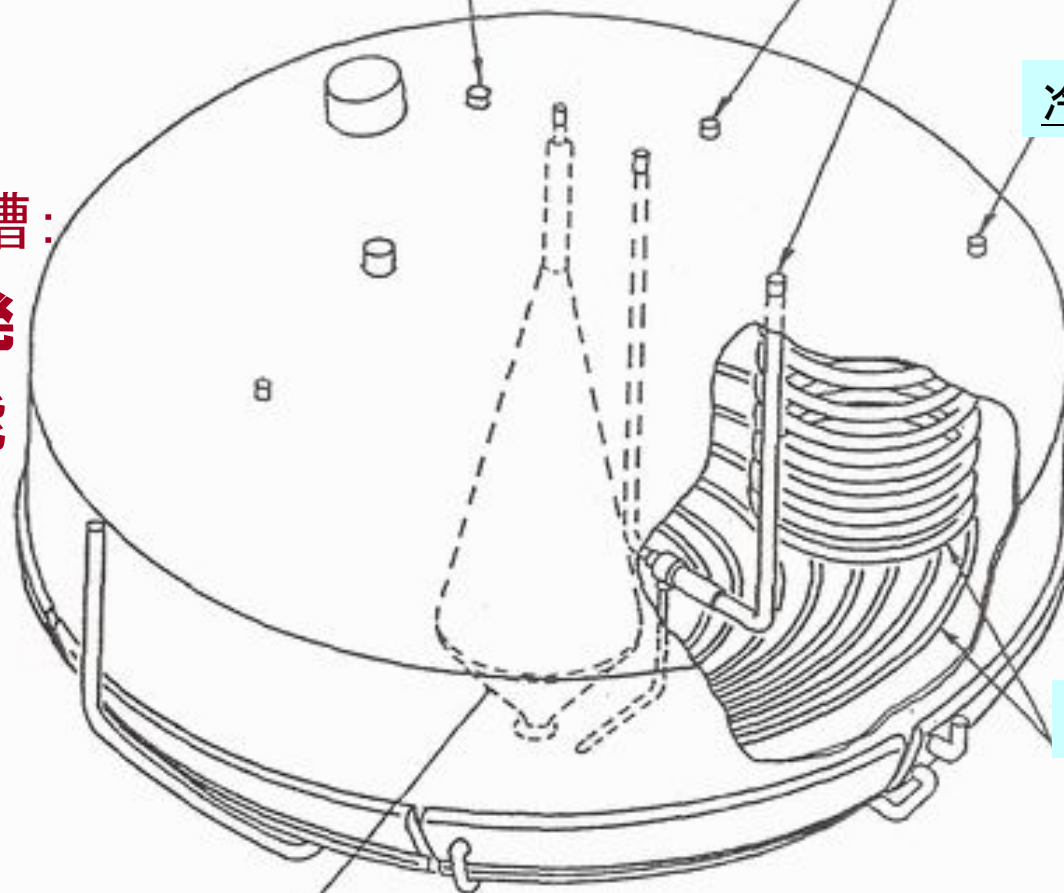
# 高レベル濃縮廃液貯槽

容量160m<sup>3</sup> 貯槽:  
**100万kW級原発**  
**約2基分の放射能**

冷却コイル

かくはん装置

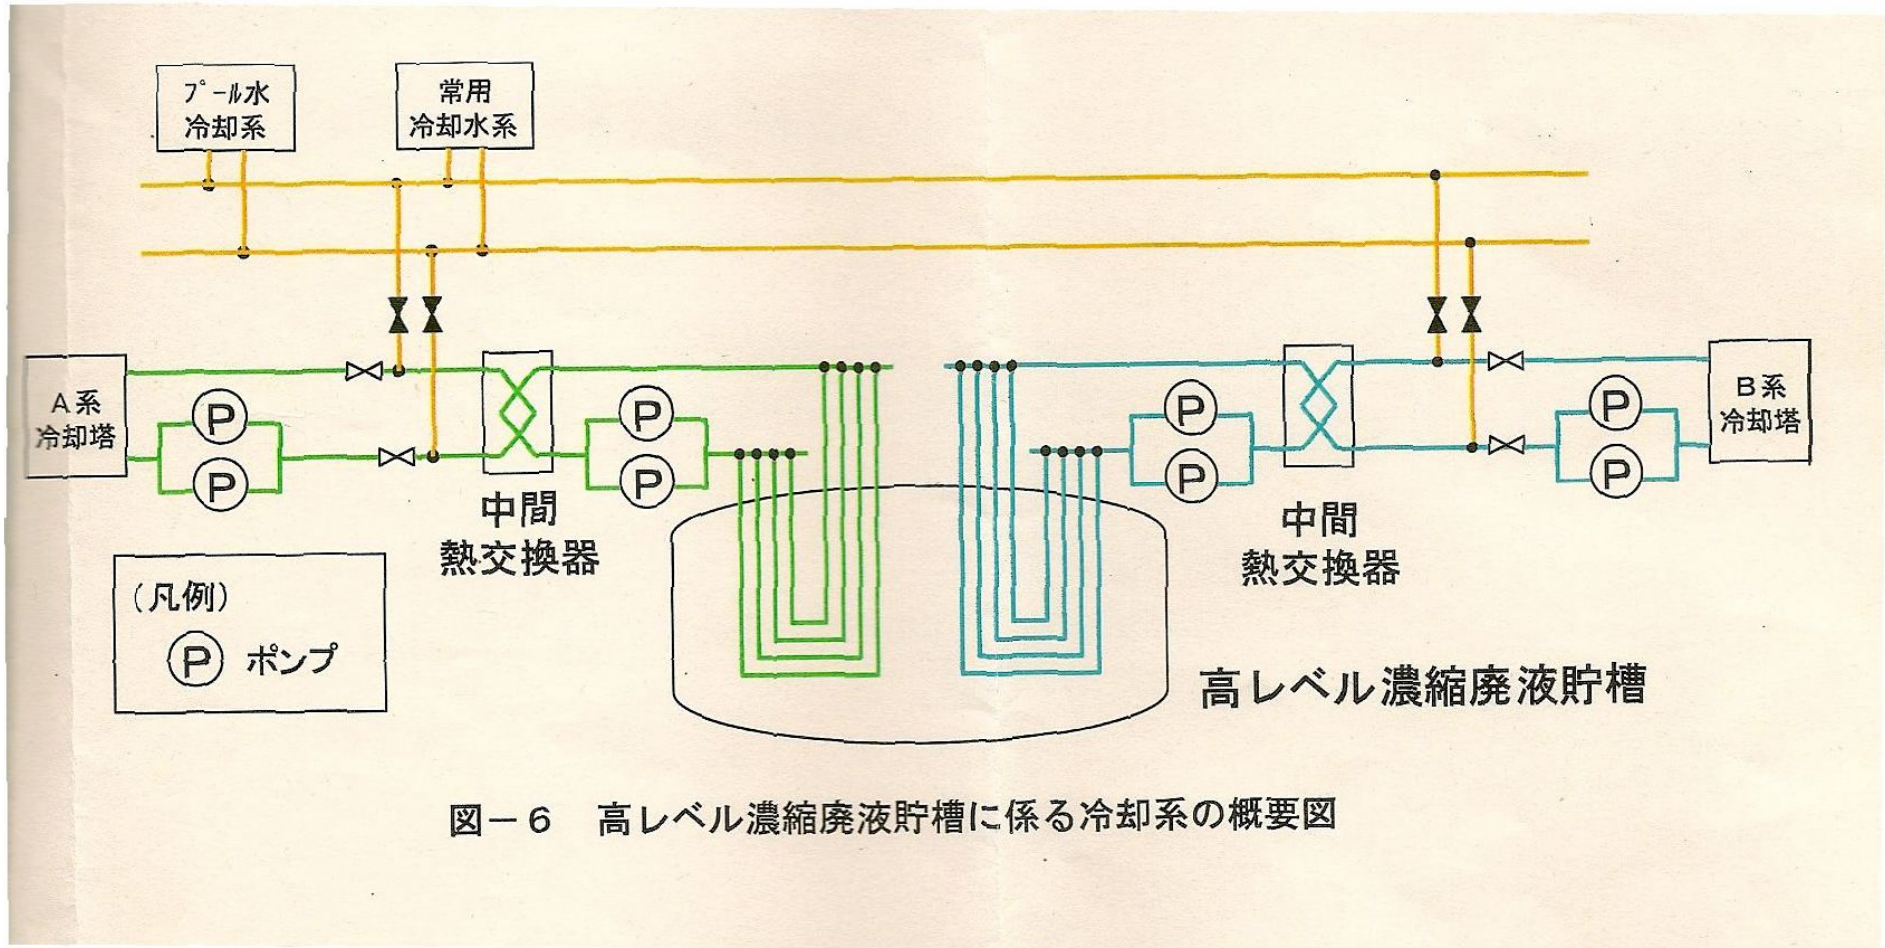
図-6 高レベル濃縮廃液貯槽に係る冷却系の概要図

- 約15時間程度で沸騰
- 放射能ミストを含む水蒸気で  
フィルター機能喪失

- 放射線による水の分解で水素発生
- 圧縮空気によって水素を絶えず掃気
- 掃気が止ると1～2時間で水素爆発
