高浜4号機の1次冷却水漏れが示す実にずさんな安全管理

関電と規制庁のこの姿勢こそが自動停止事故を招いたに違いない

高浜発電所4号機の管理区域内における水漏れについて

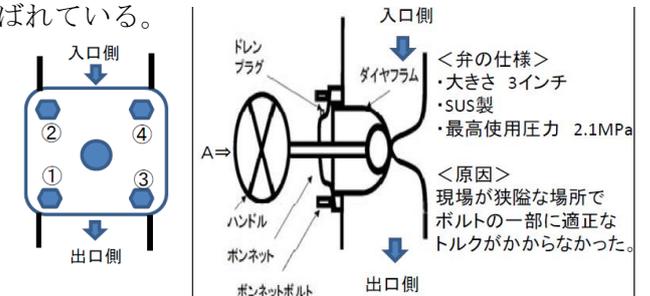
関電2月22日「添付資料」に一部加筆

水漏れは、冷却材脱塩塔Bの手前にある閉止されている弁で起こった。関電によれば、「B-冷却材脱塩塔の入口側弁のボルト」の右図④番の締め付けが弱く、通水操作でシステムの「圧力が一時的に上昇」したために、この弁から漏えいしたという。

つまり、水漏れの要因は2つあり、第一に④のボルトが緩んでいたこと、第二に圧力の一時的上昇が起こったことにある。以下それぞれについて検討する。

実、前頁の上部の図内を見れば、「＜原因＞現場が狭隘な場所でボルトの一部に適正なトルクがかからなかった」と記述し、記者発表の本文中でも同様の趣旨が書かれている。規定通りの締め方（トルク値）でボルトを締めたとはどこにも書かれていない。

ではいったい圧力の一時的上昇はなぜどのように起こったのだろうか。前頁の図では、漏れを起こした冷却材脱塩塔Bとその左Aとの下流に弁②と①があり、②が開いて①は閉まっている。そこで、流れをほう素熱再生系統に変えるために、図内に書かれているように、まず①を開にし、次に②を閉にする切り替え操作を行った。そのときずっと上流側にある上記の圧力計が圧力の一時的上昇を示したというのである。
