## スケジュール優先のガラス固化試験再開は見事に失敗

—— ガラス流下が数百グラム実現した後に停止したのはなぜか ——

## すでに昨年白金族が堆積したA溶融炉の実態を徹底的に明らかにせよ 保安院と安全小委員会は自らの責任を明らかにせよ

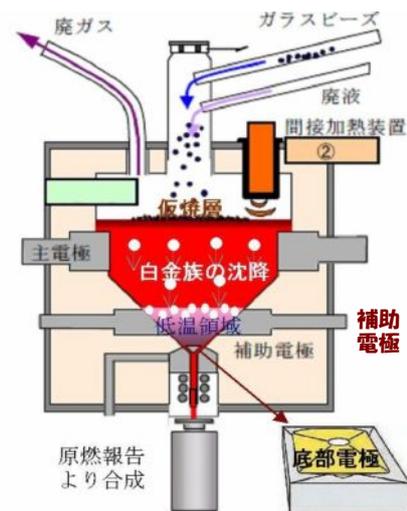
図1. ガラス固化溶融炉

その事実は、図4から明らかになる(原燃は4月に除去作業後の電流測定を行ったがその結果をなぜかようやく6月11日に公表した)。図4は補助電極A及びB(図1にある左と右の電極)と底部電極の間の抵抗測定値を示している。もし両電極の間に白金族が溜まっていれば、電流は流れやすく抵抗値は下がる。たとえば、図4に示す前回第58バッチ(A058)の時点では、補助B

- ①流下ノズル内がどうなっているか、内部に何が蓄積しているのかについて、流下ノズルを破壊していねいに調べること。
- ②流下ノズルより上部、すなわち炉内底部の状態を調べる必要がある。底部電極を取り除いて、炉壁との間の隙間(スリット)内がどうなっているか、そこに何が蓄積しているかを調べること。
- ③炉内の白金族の状態をたんねんに調べること。図4を見れば、白金族が電流に影響していることが明らかであるが、この資料はどう評価したのか。なぜそのような状態で試験を再開することを許したのか。その責任を明らかにすべきである。
