## 相次ぐ高燃焼度ウラン燃料からの放射能漏えい 同型の燃料はすべて使用するな

関西電力の大飯原発、四国電力の伊方原発で、ステップ2の高燃焼度ウラン燃料（最高燃焼度 55,000MWd/t）から放射能の漏えいが相次いで起こっている。大飯原発では1号機、2号機、4号機で、また伊方原発でも3号機で漏えいが確認されている。これらはいずれも三菱原子燃料製の燃料である。今年4月には関電もついに、同一メーカーの高燃焼度燃料であることを共通要因と認めざるをえなくなり、運転中の大飯3号機を止めて高燃焼度燃料の一部取替えを行った。一体何が問題になっているのか、関電の原因推定や対策の問題点について考えてみたい。

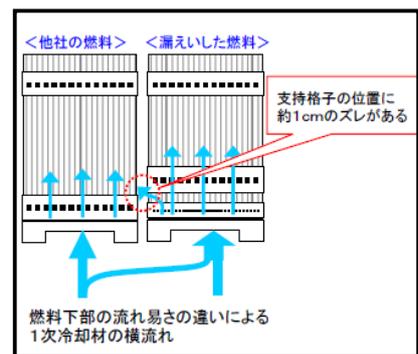
(関電HPより)

関電は、漏えい集合体は装荷位置が炉心中央部であること、漏えい燃料棒は集合体のコーナー部にあること、ファイバースコープで見たところ最下部の支持格子内で「隙間」が見つかったことなどを大飯原発の漏えい集合体（5体）の共通の特徴としている。そこから推定原因として「第9支持格子内での燃料棒と支持板またはばね板の接触面で、燃料の種類による相違点、

しかし第9支持格子部で隙間が見つかったのは、大飯原発の7本の漏えい燃料棒のうち4本だけであり、あとの3本については隙間が見つかっていない。それゆえ、隙間説、フレットィング磨耗説には不確定性がある。そもそも、フレットィング磨耗を示すこすれ傷はまだ確認されていない。最初に起こった大飯4号の漏えい燃料については、詳細な調査をするために試験研究施設に送られ調査中ということになっているが、今のところこすれ傷が見つかったという報告はなされていない。少なくとも1年程度は冷却や放射能の低減のために試験研究施設にも運び出せないで漏えい位置の特定だけでも時間がかかるのである。結局その間に次の漏えいが起こってしまっている。
