1. 破碎帯問題

2. 大飯3・4号機の制御棒挿入時間の評価基準値について

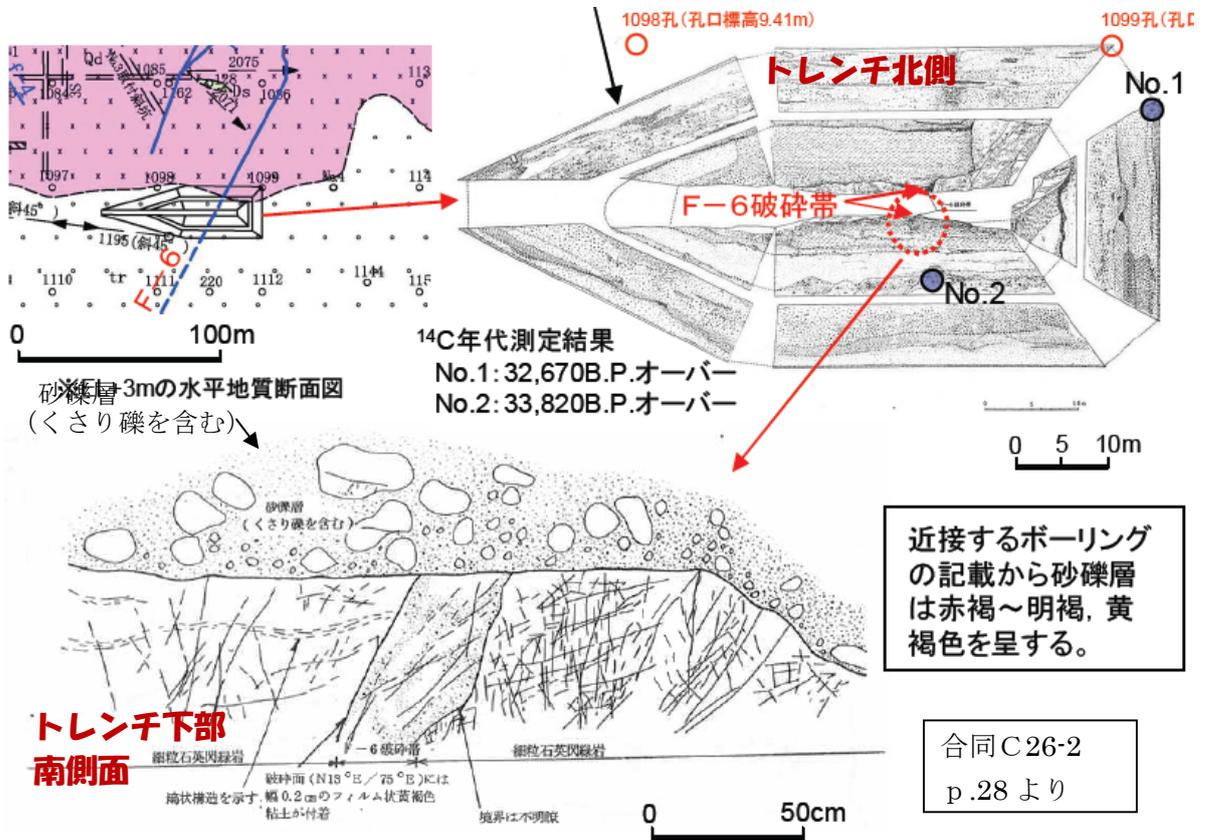
関電は、耐震・構造設計小委員会 地震・津波、地質・地盤合同WG Cサブグループの第26回会合（2010.7.28）で、トレンチ南側面だけを示した下記の図（合同 C26-2, p.28）を示しながら、次のように説明。

○関電・岩森 「もう一度、この地質断面図を再掲しておりますが、先ほど申しあげました建設当時のトレンチ調査で、F-6 破碎帯を覆っているくさり礫を含む砂礫層に変位・変形を与えていないといったことを当時確認しておりました」。しかし、次々図に示す肝心の北側面を隠していた。

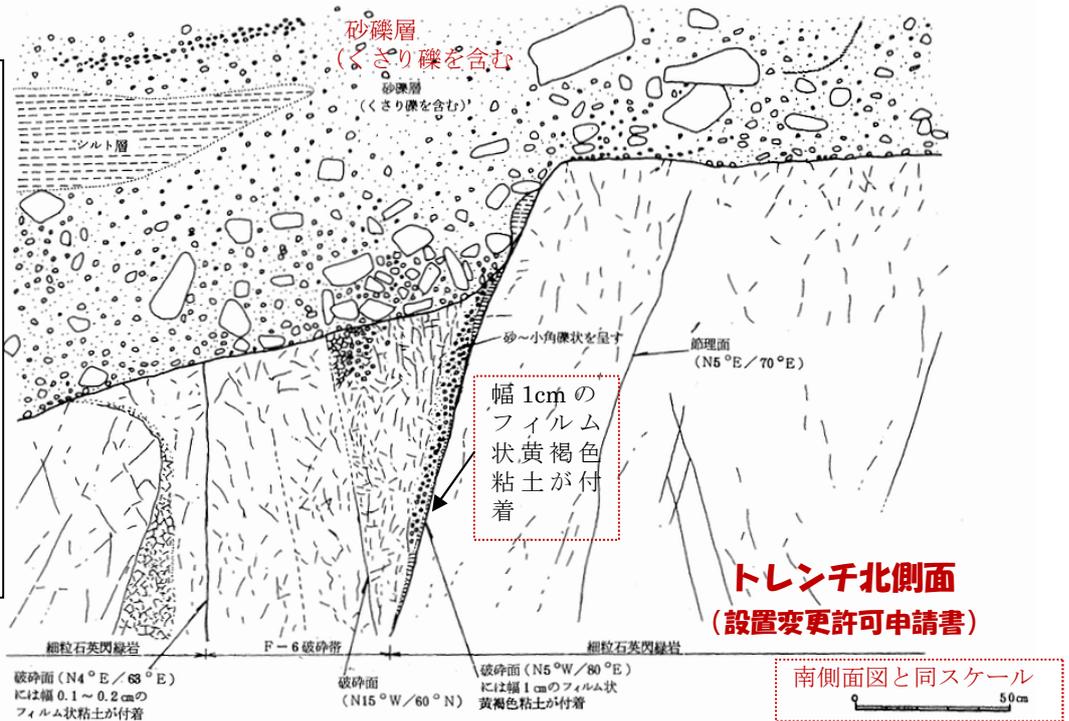
第 3.4.2.4 図 トレンチ地質展開図 (その 3) (北西側側壁基底部スケッチ)

★トレンチ北側面の図

(バックチェックの中で一度も見せられなかった): 砂礫層が下部の落ち込みに沿うように変形し、断層面に粘土が付着している。

から、関電は「国が原発の建設時に考慮するよう定めている、十三万〜十二万年前以降に活動した活断層ではない」と判断。保安院も二〇一〇年に妥当と評価した。これに対し、渡辺教授らは、同じ坑内の北側壁面の調査データなどを分析し、F-6断層が地層を上下にずらした可能性があると指摘した。

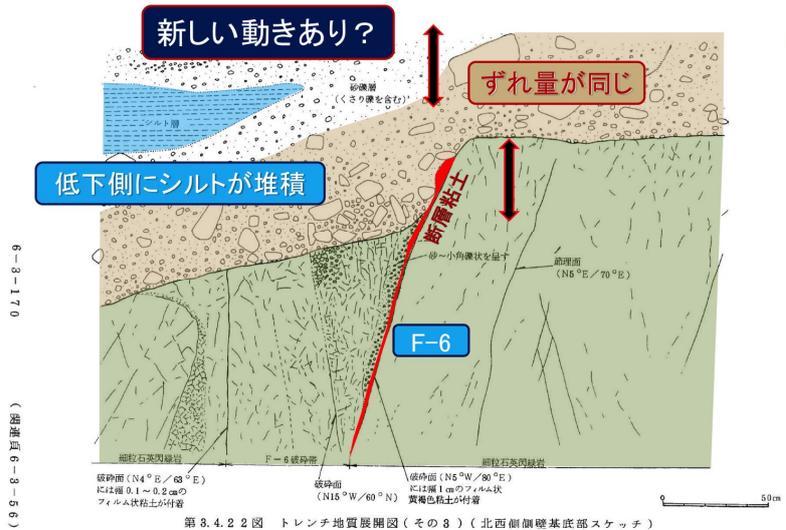
第 3.4.2.2 図 トレンチ地質展開図 (その 3) (北西側側壁基底部スケッチ)

トレンチ北側面の図
渡辺満久氏作成

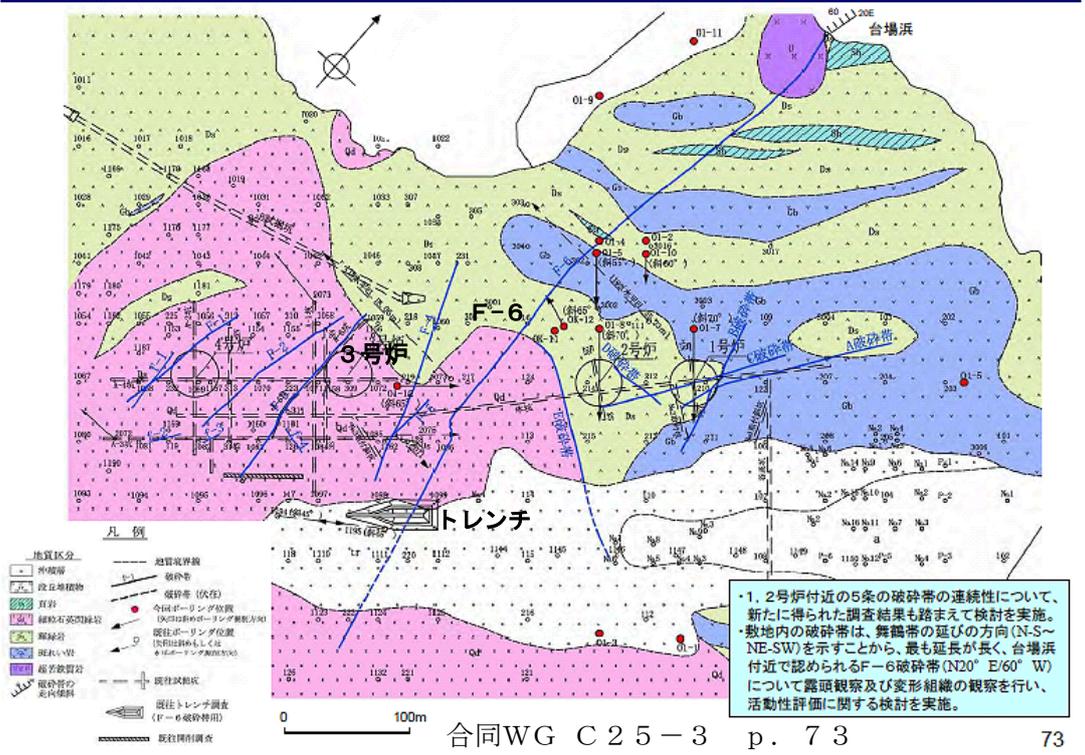
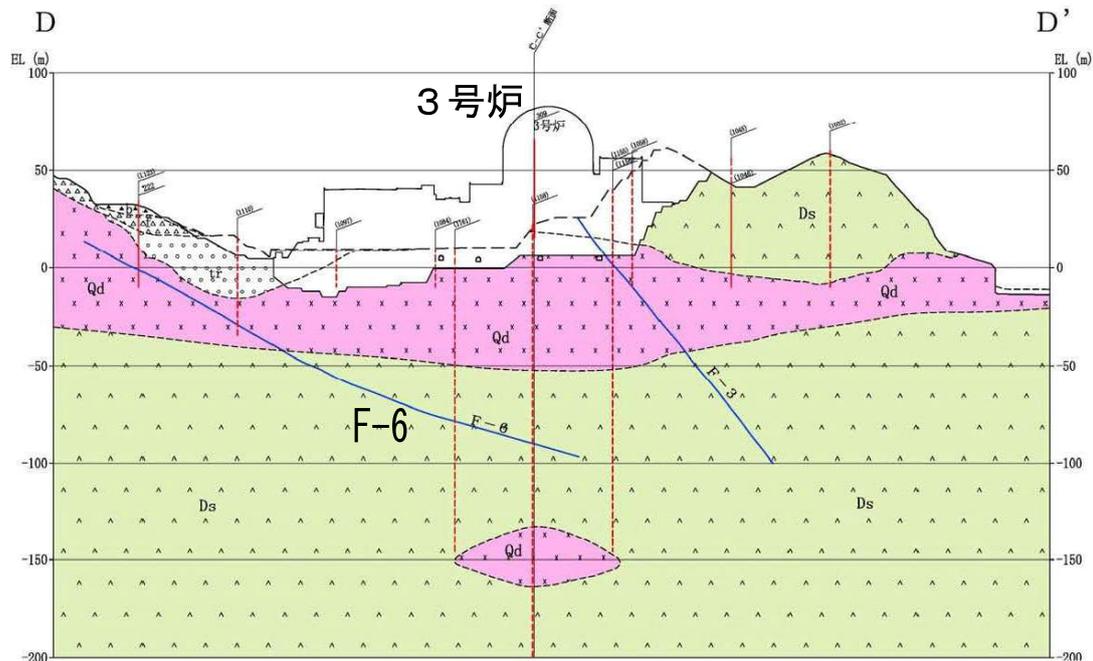
大飯発電所 地質水平断面図(EL+3m)

出典：2012年5月8日 第72回福井県原子力安全専門委員会 資料No. 1-2より

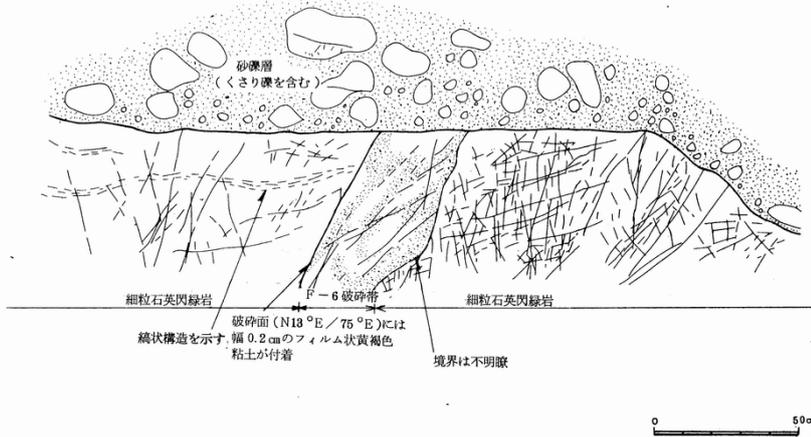
第3.4.2.4 図 トレンチ地質展開図(その2)(南東側側壁底部スケッチ)

トレンチの南側面及び北側面のスケッチ図

大飯発電所原子炉設置変更許可申請書（3，4号炉増設）昭和60年2月 関西電力
