「共の会」事前質問(2025.12.18)

●イチエフ事故原因追求

1. 2号機_原子炉格納容器の閉じ込め損傷の原因

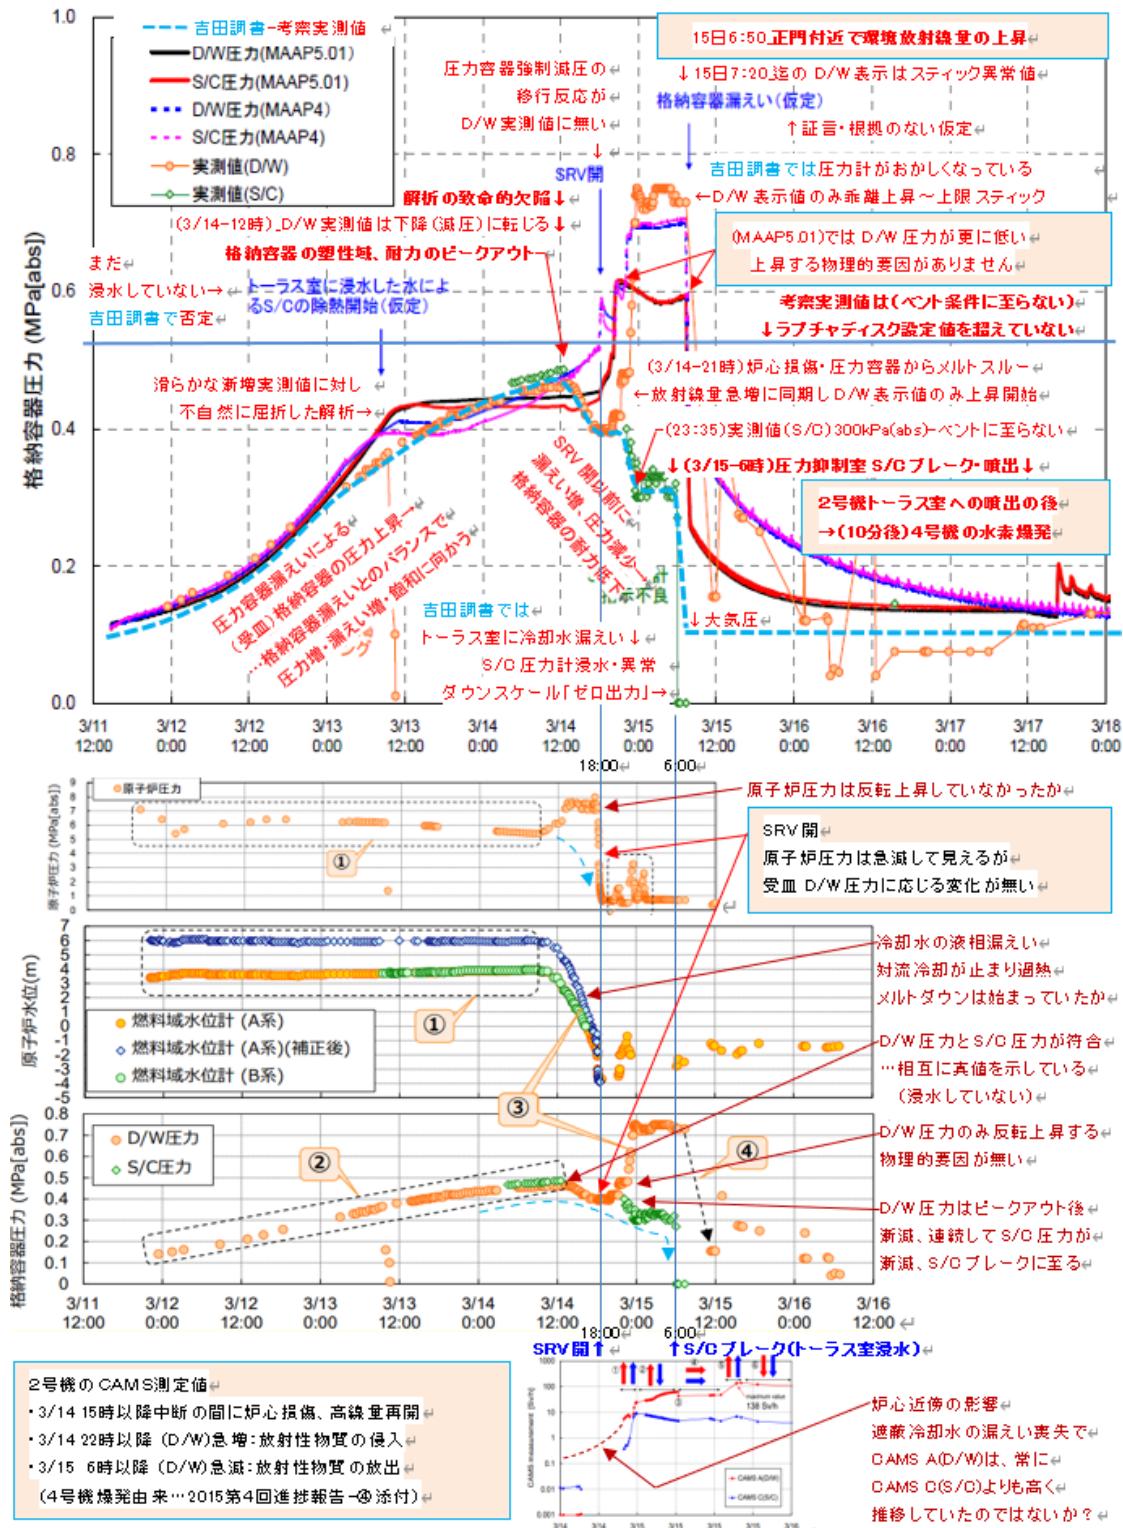
2号機 格納容器圧力変化に原子炉圧力、原子炉水位変化、CAMS測定値…時間軸を合わせた図表
(2022 第6回進捗報告)添付資料3-26 図2-3 2号機 格納容器圧力変化 図に筆者の考察を(文章)朱記

Q1. 未解明検討報告第6回 MAAP5.01 解析による評価結果と圧力計実測値との差異について

3/13日_トーラス室に浸水した水による圧力抑制室S/Cの水没、除熱開始【仮定】は成立するのでしょうか。

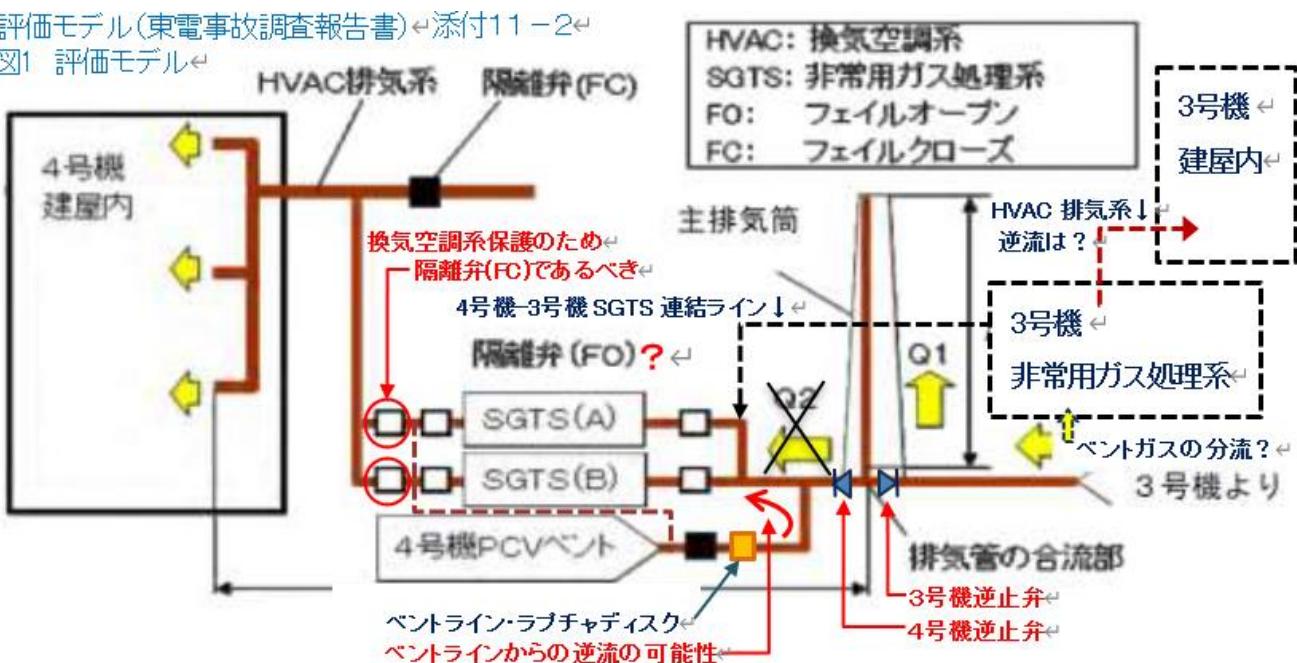
図1 評価モデル

評価モデル(東電事故調査報告書) ←添付11-2→

3号機の格納容器・圧力抑制室ベント弁の A0-218 弁については、通常待機時 閉/電源喪失時 閉の空気作動弁です。また、ベントは、非常用ガス処理系フィルタトレインを経由しない耐圧強化ベントラインにて行っており、よって添付 11-2(2/2)の図1 評価モデルとなります。

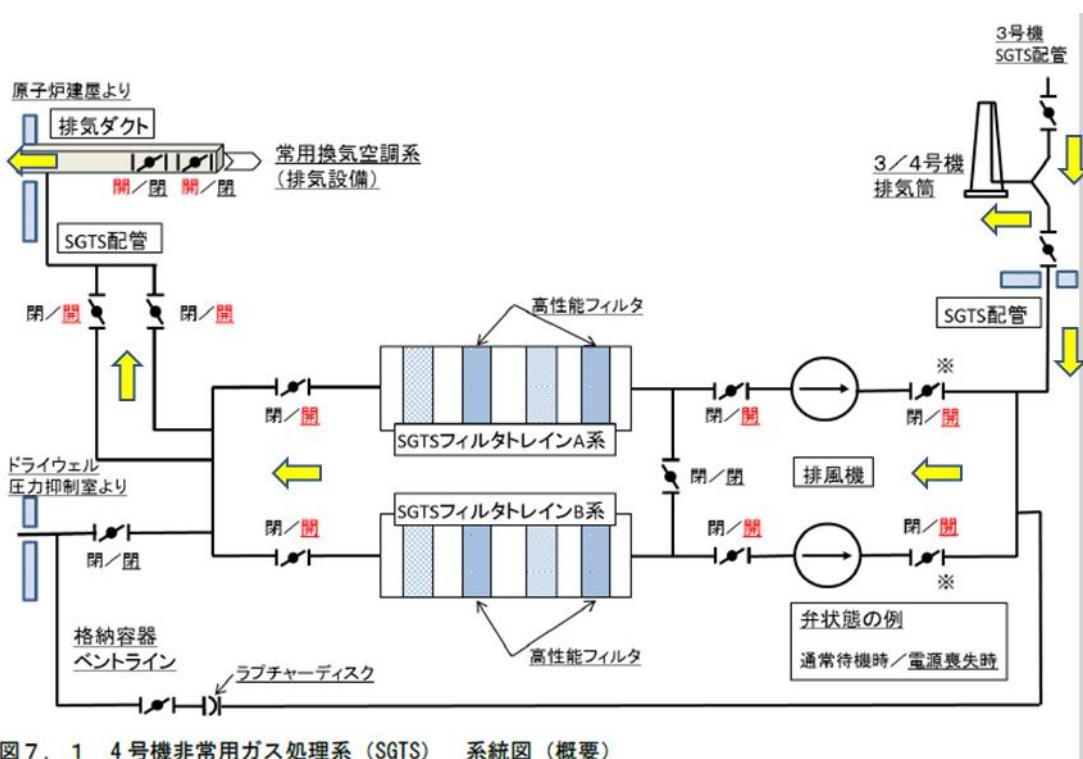
図7. 1 4号機非常用ガス処理系（SGTS） 系統図（概要）

格納容器ベント系統は、非常用ガス処理系（SGTS系）を経て排気筒からベントガスを放出する設計です。3号機と4号機のSGTS系統は排気筒の近傍で合流しており、流れ込みはこの合流部を介して発生したと考えており、これは規制庁の見解とも一致しています。

原子力規制庁作成の下図に黄色の矢印にて水素を含むベントガスの流れを示しました。

さらに、政府事故調査報告書（最終）において、「3号機炉心で発生した水素が、格納容器ベント実施の際、ベント流とともに、3号機側 SGTS 配管から 4号機側 SGTS 配管を逆流して、4号機 R/B2 階の SGTS フィルタを通じ、排気ダクトを介して上層階に流れ込んだ可能性が極めて高い。」とされています。また、スクラビング効果が働いていたことに加え、出口側（逆流上流側）のフィルタで粒子状放射性物質の大部分が捕捉されたことによるものと考えております。

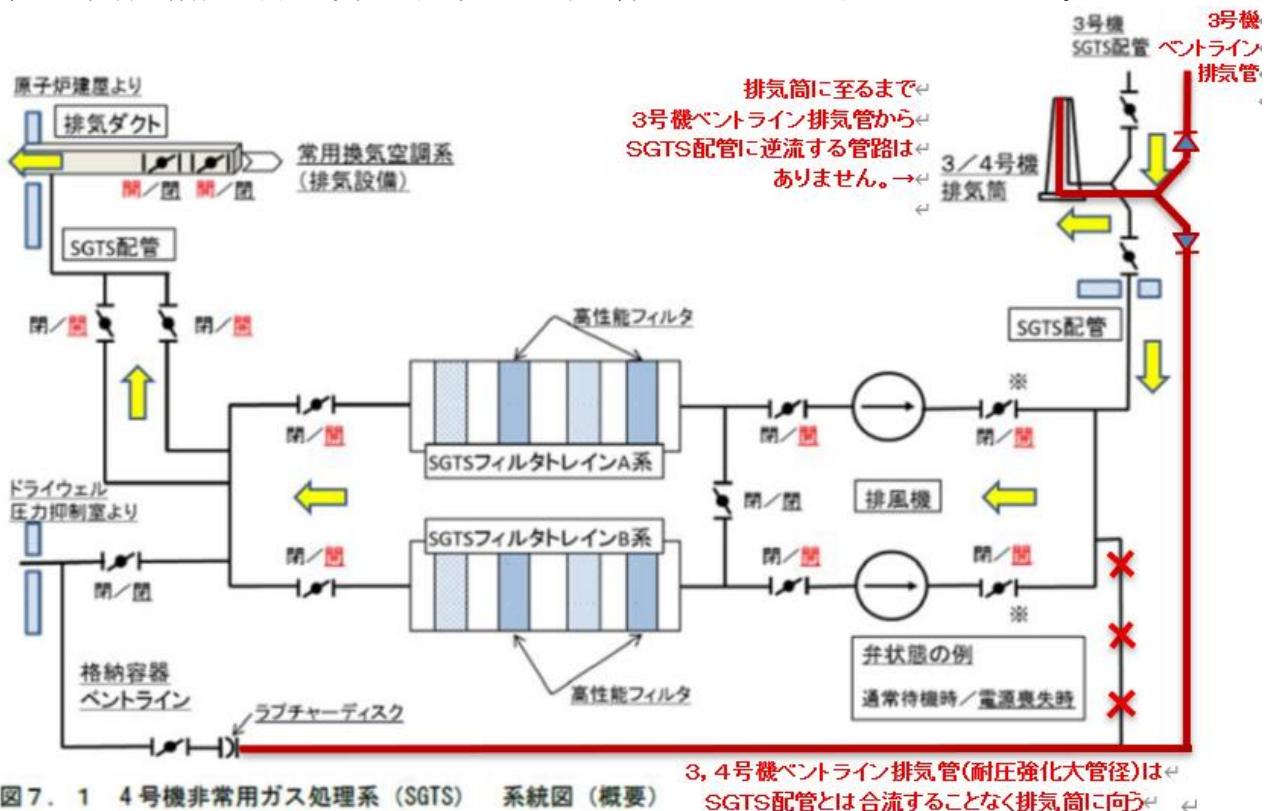
図7. 1 4号機非常用ガス処理系（SGTS） 系統図（概要）

格納容器ベント系統は、非常用ガス処理系（SGTS系）を経て排気筒からベントガスを放出する設計です。
3号機と4号機のSGTS系は排気筒の近傍で合流しており、流れ込みはこの合流部を介して発生したと考えておらず、これは規制庁の見解とも一致しています。
原子力規制庁作成の下図に黄色の矢印にて水素を含むベントガスの流れを示しました。

Q1-11. Q4-1. 10月継続質問…（ご紹介の原子力規制庁作成の上図に赤ライン、赤字コメントを記載しました↑）

耐圧強化ベントについては、SGTSフィルタトレイン等を迂回する形で設置しており、原子力規制庁作成の下図（図7）に赤色の破線で示しました。なお、黄色の矢印は、前回の共の会にてお示しした3号機からの水素を含むベントガスの流れになります。

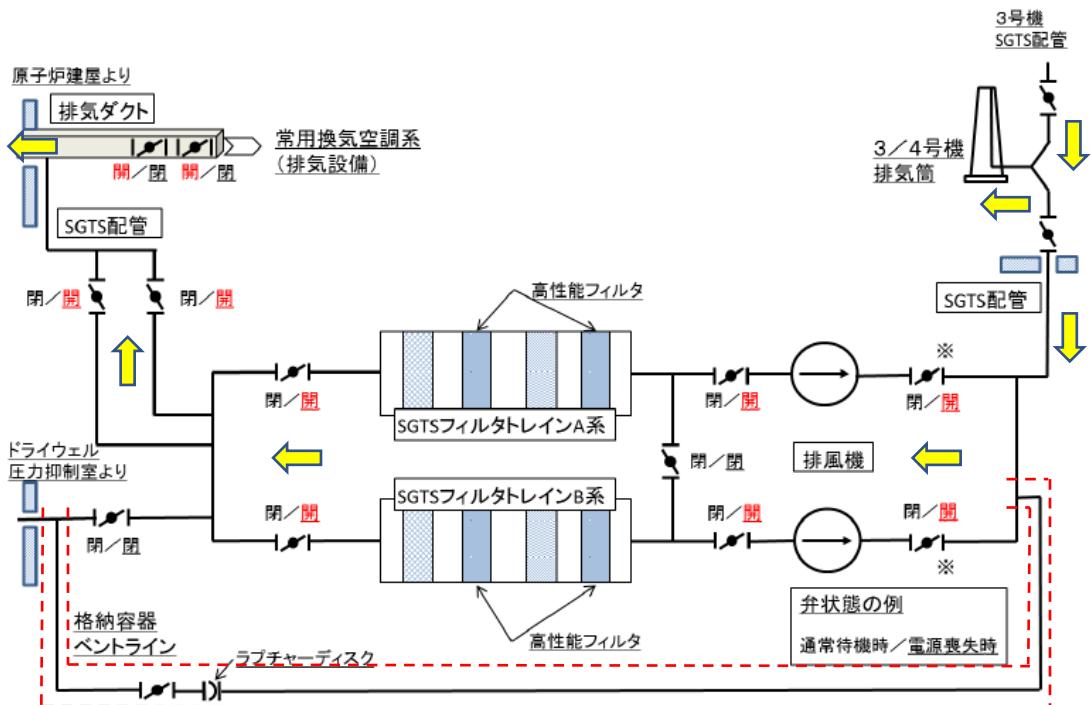
図 7. 1 4号機非常用ガス処理系 (SGTS) 系統図 (概要)

排気筒接続部の写真で見える径の大きな配管は通常時の建屋空調に用いられる主排気ダクトで、径の細い配管は SGTS 系配管です。耐圧強化ベントは SGTS 系配管を経て排気筒に至ります。ラブチャディスク周辺の耐圧強化ベントラインの配管も、排気筒に至る SGTS 配管は同程度の配管径（直径約 35cm～40cm）です。

なお、原子力規制庁作成の下図に黄色の矢印にて水素を含むベントガスの流れを示しました。

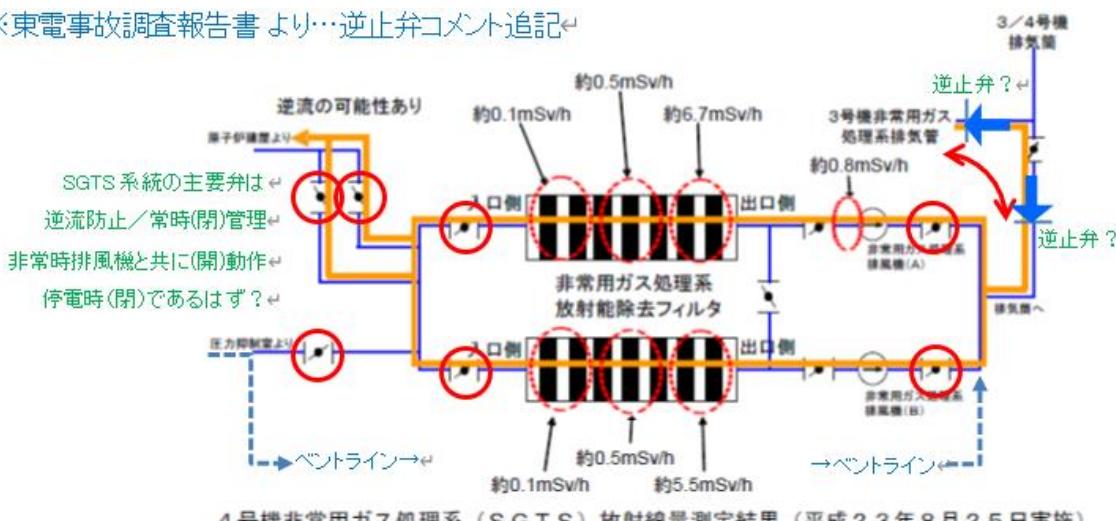
非常用ガス処理系は、事故などの場合には、自動的に常用換気系が閉鎖し、非常用ガス処理系が作動を開始することを原子炉設置変更許可申請書に記載しております。事故時に機能する必要があるため、非常用ガス処理系に設置される弁において、建屋からの排気が流れる流路に設置されている弁は、何らかの異常があつた時には開（FO: フェイルオープン）となる設計となっております。

※東電事故調査報告書より…逆止弁コメント追記

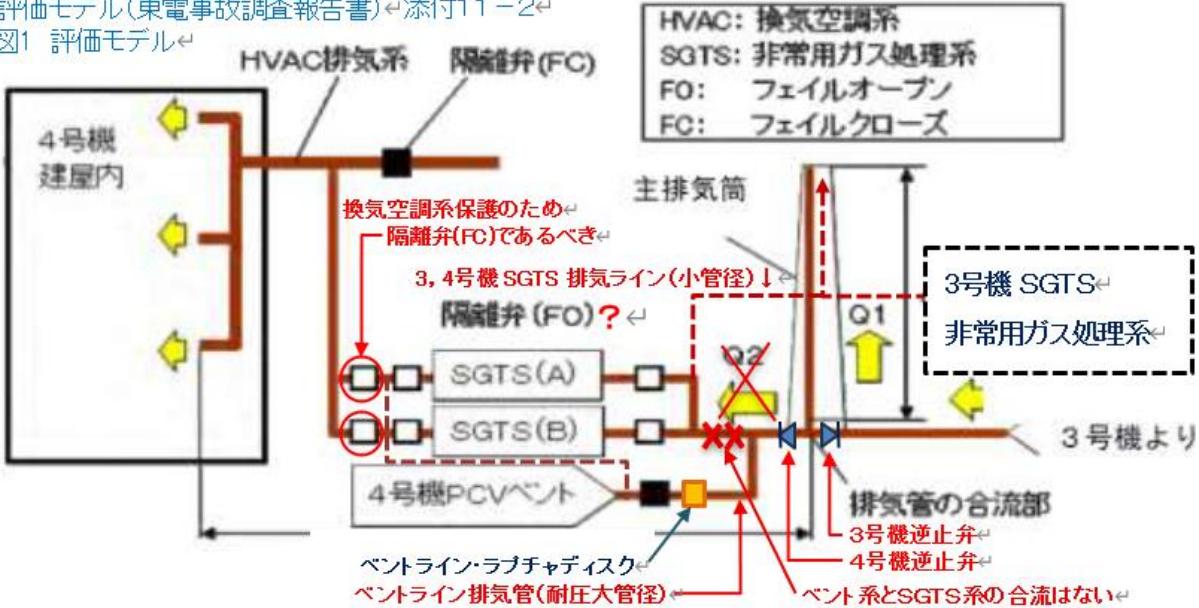
図1 評価モデル

Q1-12. Q4-2. 10月継続質問…（逆流量）評価モデルの再構成が必要です。排気筒内の構造次第ですが、大気に逃げる流れの中で、小管径SGTS系への逆流が生じるのか。逆流量水素が4号機爆発の要因になり得るのか。「3号機から4号機原子炉建屋へ流入した割合の評価」に、改訂・再評価が必要ではありませんか。

流れ込み評価にあってはご指摘のような配管径による効果についても評価式に含めています。また、より詳細に配管をモデル化し解析コード(GOTHIC)を用いて評価を実施した場合にはベントガスの約35%が4号機に流れ込む結果となりました。(「未解明報告書添付資料3-10」)

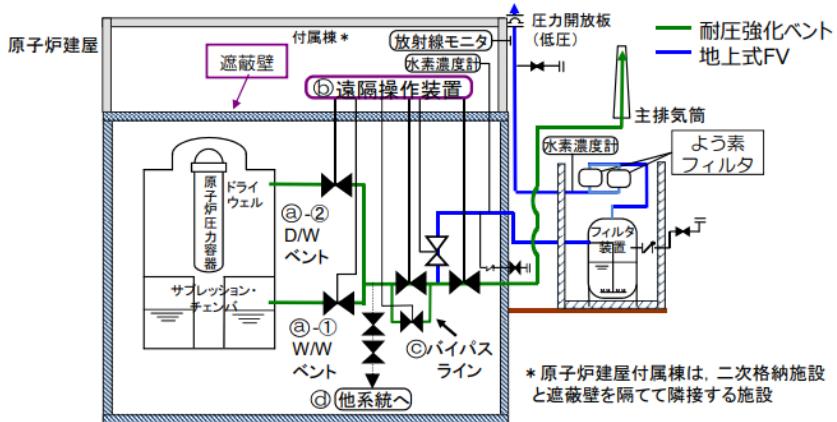
参考3：FV設備の概要

- 建設当初より設置している耐圧強化ベント系に追加して設置。耐圧強化ベントから分岐し、
フィルタ装置、よう素フィルタで放射性物質を低減後、原子炉建屋屋上より排気

- Ⓐ:格納容器ベントの優先順位は①ウェットウェル(W/W)ベント, ②ドライウェル(D/W)ベント
- Ⓑ:操作が必要な弁は、事故時にも遮蔽壁の外側から遠隔操作可能な装置を設置
- Ⓒ:ベントラインの信頼性を向上させるためバイパスラインを追設
- Ⓓ:他系統との隔離弁は直列で二重に設置。また、他プラントとは共用しない

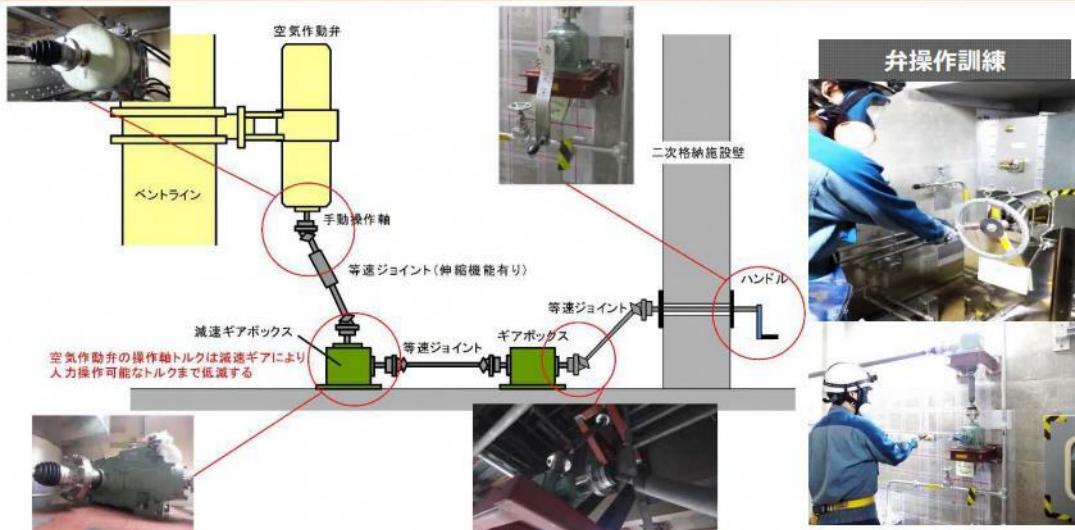
参考3：格納容器ベント操作の遠隔手動操作

- ・ 格納容器ベント操作は中央制御室で操作する運転員と現場で操作する運転員により実施
- ・ 格納容器ベント操作に必要な弁の電源が無い場合でも、壁を隔てた箇所から遠隔で操作できる設備としている

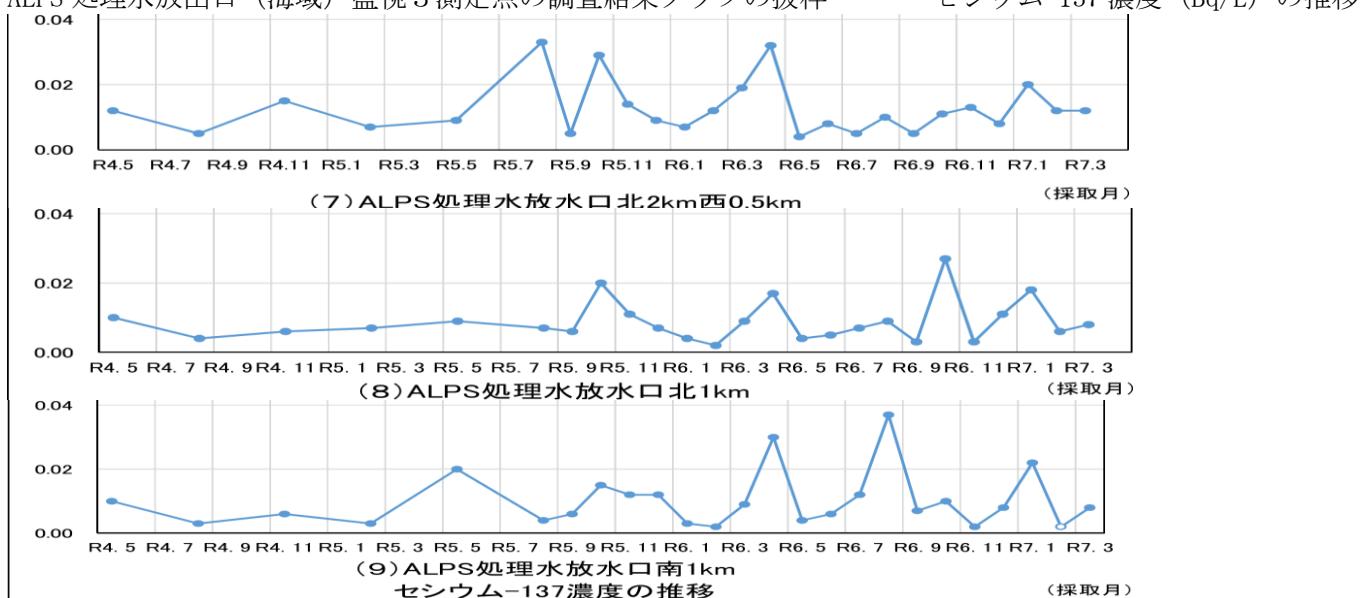
ALPS 处理水放出口（海域）監視 3 測定点の調査結果グラフの抜粋

…セシウム-137 濃度 (Bq/L) の推移

Q1. ALPS 处理水及び希釈海水の海洋放出によって放出口海域に汚染影響が現れていませんか。
令和4年、処理水放出口の監視海域3測定点が共にセシウム137濃度_0.01Bq/L以下に収束しています。
令和5年、ALPS 处理水放出準備から放出開始以降、従来にない上昇傾向が観測されています。

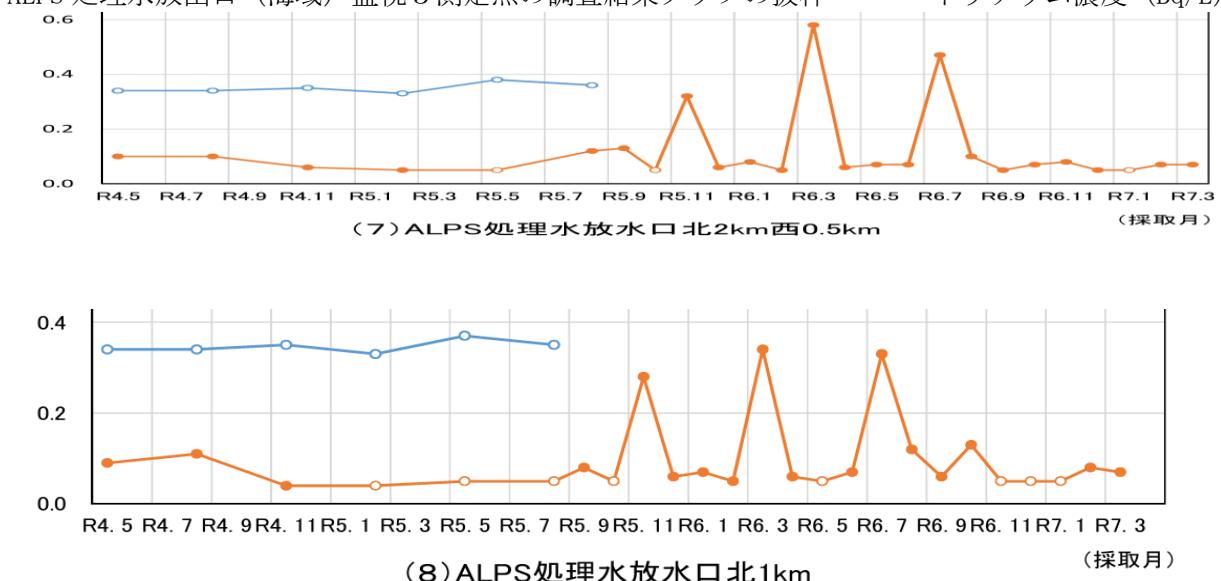
ALPS 处理水放出口（海域）監視 3 測定点の調査結果グラフの抜粋

…トリチウム濃度 (Bq/L) の推移

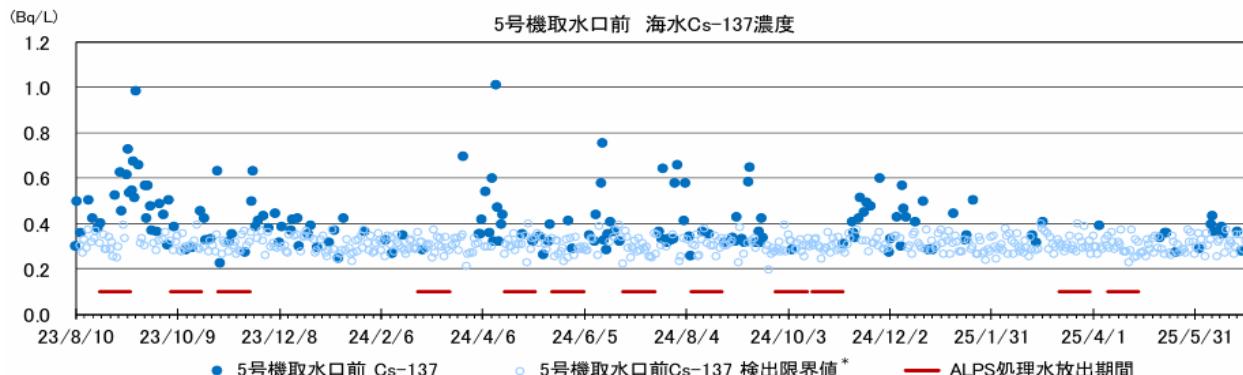
- ALPS処理水の放出期間中の希釈用海水の取水口付近での海水モニタリング結果は、放出停止期間中の値と同程度であることを確認している。

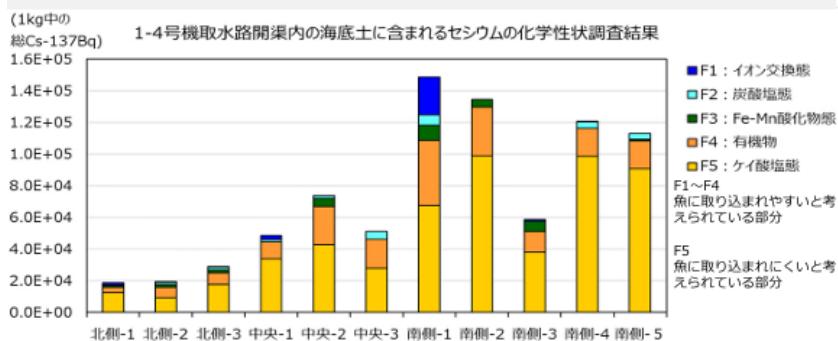
図14.1-4号機取水路開渠内の海底土に含まれるセシウムの化学性状調査結果

- 今回採取した1-4号機取水路開渠内の海底土に付着しているセシウムの化学性状について、追加の確認を行いました。
- 確認は、「平成28年度 東京電力福島第一原子力発電所事故対応の調査研究における主要成果」(平成29年3月(研) 水産研究・教育機構)の7.海底土中の放射性セシウムの水産物への影響評価で使用されたTessierら(1979)の逐次抽出法にて行いました。
- 上記調査研究における福島沖の海底土と、1-4号機取水路開渠の海底土のセシウム性状は、魚に取り込まれにくいと考えられているケイ酸塩の状態で多く存在していました。
- しかしながら、1-4号機取水路開渠内の海底土では、その他の性状のセシウムのばらつきが大きく、魚に取り込まれやすいと考えられている形態(F1-F4)が5割程度を占める箇所(北側-2、南側-1)も確認されました。

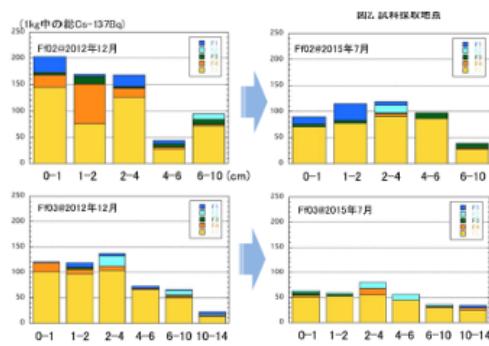
図15.福島沖の海底土における調査結果

F1: (1M酢酸Na)抽出 → イオン交換態(表面吸着物)
 F2: (1M酢酸Na + 酢酸)抽出 → 炭酸塩態
 F3: (0.04Mヒドロキシアルミニウム)抽出 → Fe-Mn酸化物態
 F4: (0.02M硝酸 + 30%過酸化水素水)抽出 → 有機物
 F5: (残渣) → ケイ酸塩態

Tessierら(1979)の逐次抽出法による分画中のセシウムの存在形態※

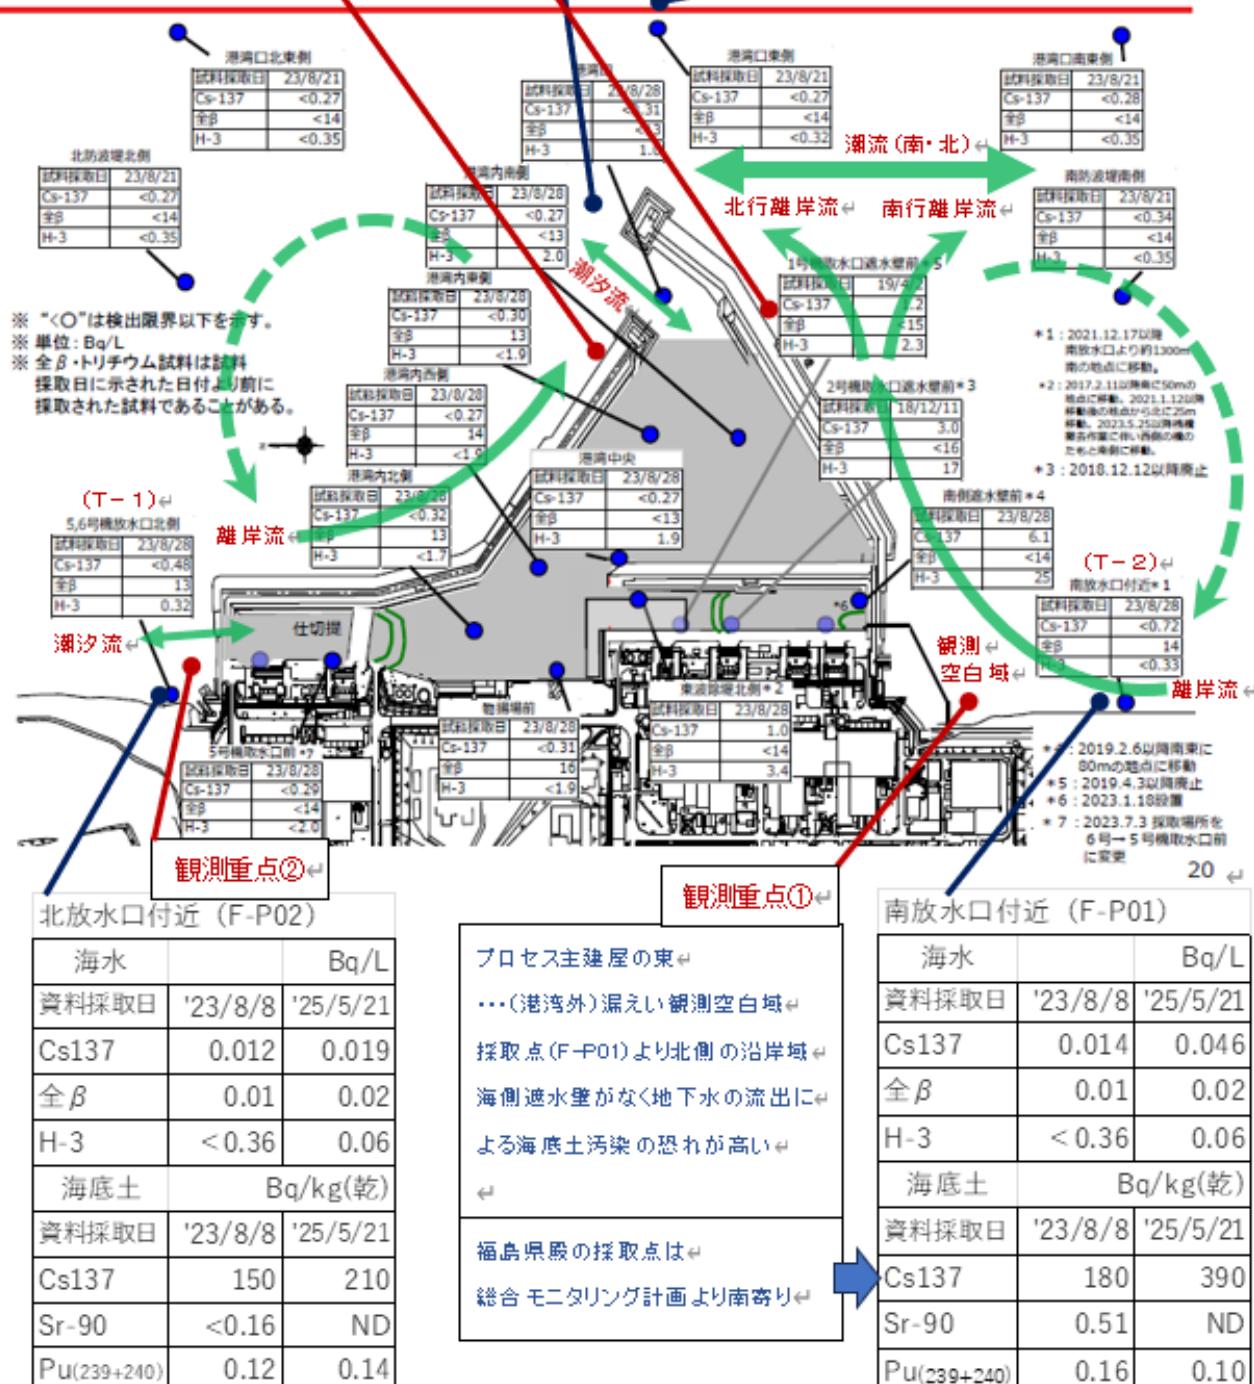
港湾内外の海水濃度

海水[Cs137] Bq/L	'23/8/8	'23/12/5	'24/2/9	'24/5/10	'24/8/21	'24/11/14	'25/2/21	'25/5/21
南放水口付近 (F-P01)	0.014	0.011	0.005	0.01	0.093	0.012	0.007	0.046
北放水口付近 (F-P02)	0.012	0.011	0.008	0.02	0.016	0.016	0.021	0.019
港湾口付近 (F-P03)	0.055	0.019	0.011	0.11	0.02	0.07	0.02	0.035
沖合2km (F-P04)	0.004	0.006	0.003	0.003	0.009	0.002	ND	0.004
海底土[Cs137] Bq/kg(乾)	'23/8/8	'23/11/9	'24/2/9	'24/5/10	'24/8/21	'24/11/14	'25/2/21	'25/5/21
南放水口付近 (F-P01)	180	180	210	200	300	160	220	390
北放水口付近 (F-P02)	150	180	130	150	160	95	130	210
港湾口付近 (F-P03)	230	170	200	310	180	180	160	150
沖合2km (F-P04)	44	23	54	40	56	42	34	51
