「共の会」事前質問(2026. 2. 25)

1. 2号機_原子炉格納容器の閉じ込め損傷の原因

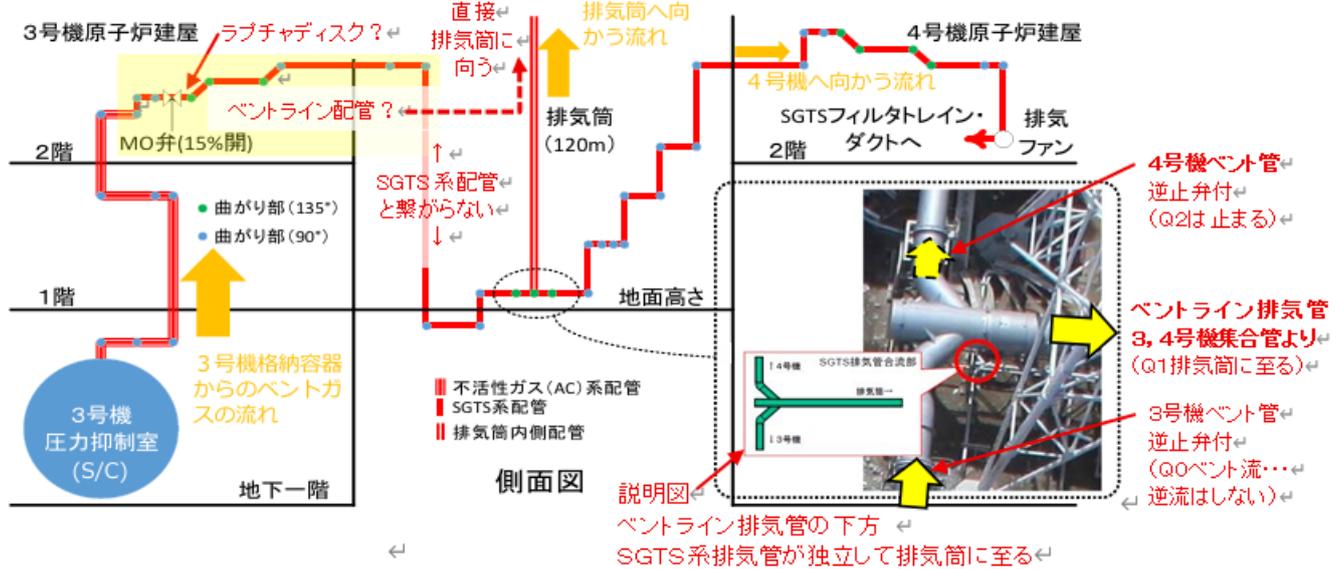
添付資料3-10…図1. 3号機ベントガスのうち4号機原子炉建屋へ流入した割合の評価に赤字コメントを追記↓

添付資料 3-10…図1. 3号機ベントガスのうち4号機原子炉建屋へ流入した割合の評価「側面図」において、**3号機格納容器ガスの流れ**が、不活性ガス (AC) 系配管から (ベントライン、ラプチャディスクが図示されず)、いきなり SGTS 配管 (M0 弁を含む) となり、4号機合流部に向っています。

…**図1. 側面図は実態と異なります。**

(**図1. 写真・説明図の通り**) 実態に合わせたモデル下肺関係に改定し、「3号機ベントガスのうち4号機原子炉建屋へ流入した割合の評価」の改訂・再評価が必要ではありませんか。

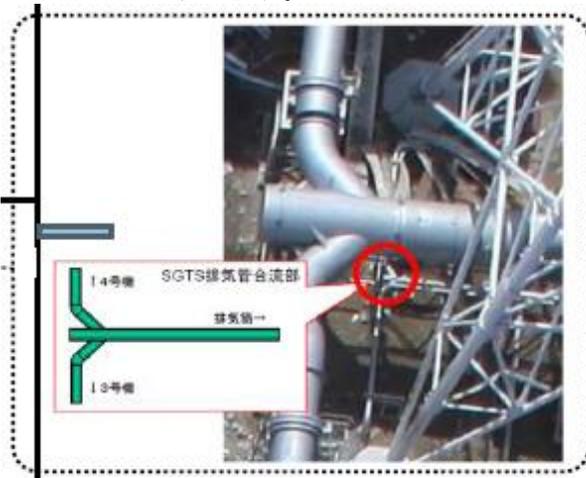
また、ラプチャディスク周辺の耐圧強化ベントラインの配管も、排気筒に至るSGTS配管は同程度の配管径（直径約35cm～40cm）となっております。

SGTS系配管（ベントライン）

外径 355.6mm

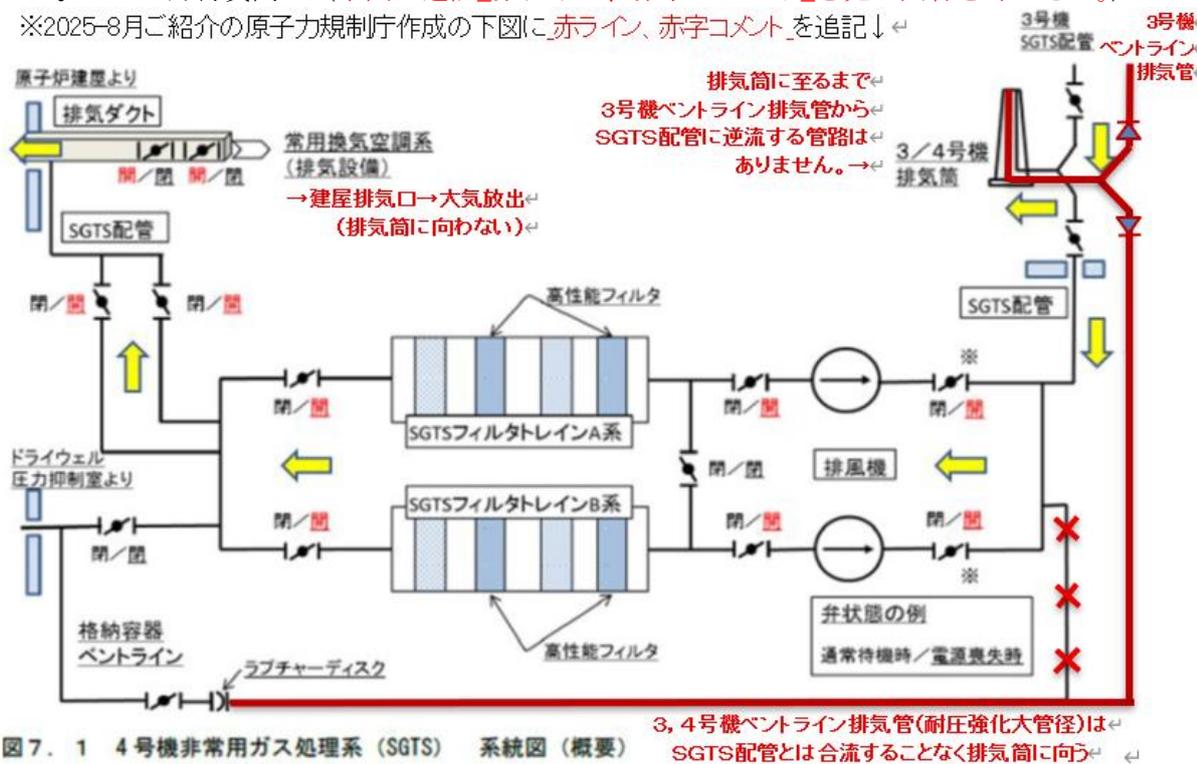
※2025-8月ご紹介の原子力規制庁作成の下図に**赤ライン、赤字コメント**を追記↓

- ベントライン排気管は、3, 4号機相互に逆止弁を持った合流部を経て、独立して排気筒に向っています。
 - SGTS 排気配管はベント逆流防止、3, 4号機小管径のまま合流部を経て、独立して排気筒に向っています。
- 3号機側において、ラプチャディスクからのベントガスがSGTS配管に逆流する物理的ルートがありません。**

原子力規制庁に対し、実態との違い (**赤ライン、赤字コメント**) を指摘すべきではありませんか。
