高浜4号 蒸気発生器細管損傷 「異物」特定なしの幕引きを許すな 規制委・規制庁 — 追加調査もしない関電の報告を容認

関電は11月28日、高浜4号の蒸気発生器(SG)細管(伝熱管)損傷について「原因と対策」の報告書(※1以下「報告書」)を原子力規制委員会に提出した。原子力規制庁は12月19日、これを評価していくための2回目の「公開会合」(※2)の場に、「報告書」をそのまま認める「評価書案」(※3)を出した。この内容への異論は全く出ず、すぐに規制委の会議に諮るとした。12月25日の定例会議で確定しようとしている。

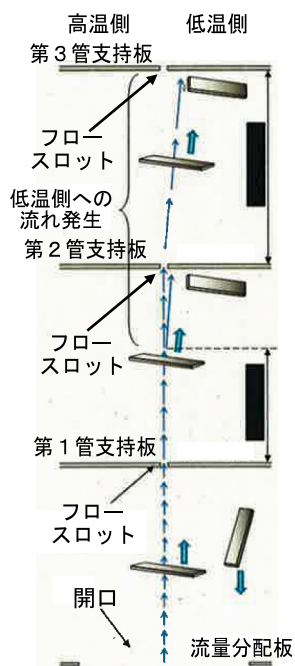
流れ方向は、管支持板間の平均的な水平方向流速と上昇方向流速を合成して図示した

図2 SG2次側の器内流動及び異物流動「報告書」より

関電が第3管支持板上面より上方を調査しない理由はこうだ。「『異物』がSG2次側内を上昇する時は、各管支持板の高温側と低温側の境にあるフロースロット(図2)を通り抜ける。SG2次側内では、上昇する水の流れと同時に、高温側から低温側への水平の水の流れもある。第2管支持板以上の領域で水平の流れが強くなり『異物』は低温側に流され、第3管支持板のフロースロットを通ることはなくなるため、これより上方には行かない」と都合よく勝手な判断をしている。

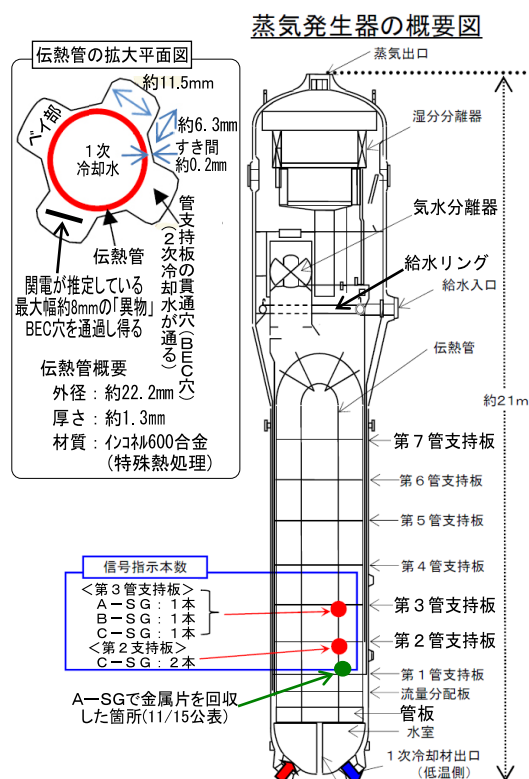
図1 1次冷却材入口(高温側) 仕切板 「高浜発電所4号機の定期検査状況について」(2019.10.29関電)より

関電は損傷の「推定原因」を「異物」の接触によるとしているが、調査を限られた範囲しか行わず、その「異物」を一つも見つげなかった。例えば、細管の支持板は第1から第7までである(図1)のに、第3管支持板下面より下しか調査していない。原因究明を放棄して出した「報告書」は極めていい加減なものだ。規制委は「評価書案」を撤回すべきだ。

しかし次の4点より、この理由は成り立たない。▼第一に、実際、2007年に美浜3号で第3管支持板上部、1975年に玄海1号で第7管支持板上部で「異物」が見つかった。▼第二に、1回目の「公開会合」で関電自身が上に行かないのは確率的にすぎないと認めている。▼第三に、第3より上は調べないのかとの福井県の問いに「調査不要」ではなく「調査が難しい」と答えている。▼第四に、「異物」が各管支持板で通過し得る穴は、フローロットだけでなく、BEC穴（図1。高・低温側に各10,146個）がある。そのベイ部は約11.5×約6.3(mm)。一方、関電が想定する「異物」は最大約24×約8×1(mm)の薄板だ。関電は2回目の「公開会合」で、想定「異物」は大きいのでベイ部を通らないとした。しかし、縦方向なら「異物」はベイ部を通過し得る。

② 気水分離器、給水リング等（SG器内上部構造物、図1）の小型カメラでの調査等
