## 審査会合で明らかになった新たな問題点【高浜原発の乾式貯蔵】 施設の地盤が「変位を生ずる地盤」でないことは確認されていない

高浜原発の使用済燃料敷地内乾式貯蔵施設は、設置許可基準規則 3 条 3 項で求められる地盤の評価を行っていない。11 月 28 日の審査会合で、杉山委員と規制庁から指摘された。

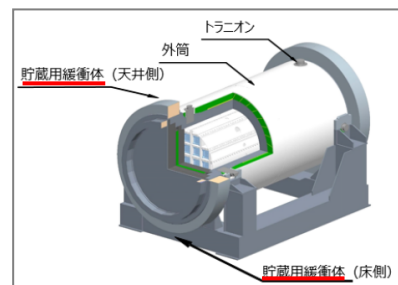
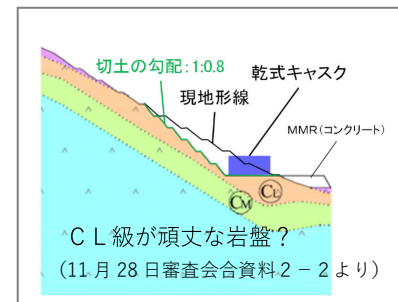
図1 使用済燃料乾式貯蔵容器の構造  
緩衝体があれば安全か？（関電資料より）

関電は、「兼用キャスクを基礎等に固定せず、かつ、緩衝体の装着等により兼用キャスク蓋部が金属部へ衝突しない方法」により設置しているので、3 条 3 項の「ただし書き」が適用できるとして、地盤の評価を行っていない。

だが、ただし書きは「地盤に変位が生じてもその安全機能が損なわれない方法」であることを条件としている。関電が引き合いに出している基準の解釈別記 4 で、「安全機能が損なわれない」と記しているのも、「変位が生じても」損なわれないことを要求しているのであり、地盤の変位の調査を実施しなくて良いという解釈はできない。さらに、兼用キャスクの審査ガイドでは、変位や不等沈下などでキャスクが転倒し格納設備などと衝突したり、周辺施設が損壊、落下したときなどでも安全性が維持されることを求めている。しかし関電は、キャスクは水平な岩盤ないしコンクリート（MMR）に設置されるので地震でキャスクが転倒することはないなどと、「変位が生じない」ことを前提とした説明しか行っていない。

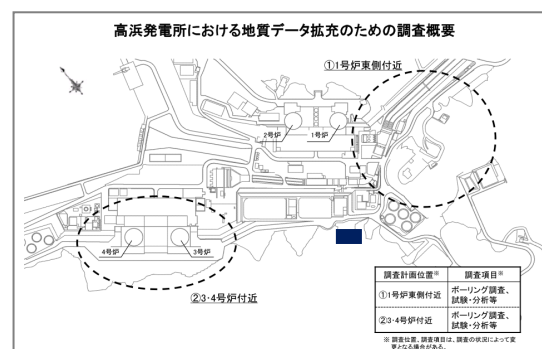
2013年3月8日関電発表資料に乾式貯蔵施設位置（■）を加筆

3月から追加調査が行われているが、予定場所の周辺は計画に含まれていない（前頁の右下図）。その後に出された高浜1～4設置変更許可申請の資料でも、設置予定場所周辺は評価対象となっていない（2015年4月2日審査会合資料など）。

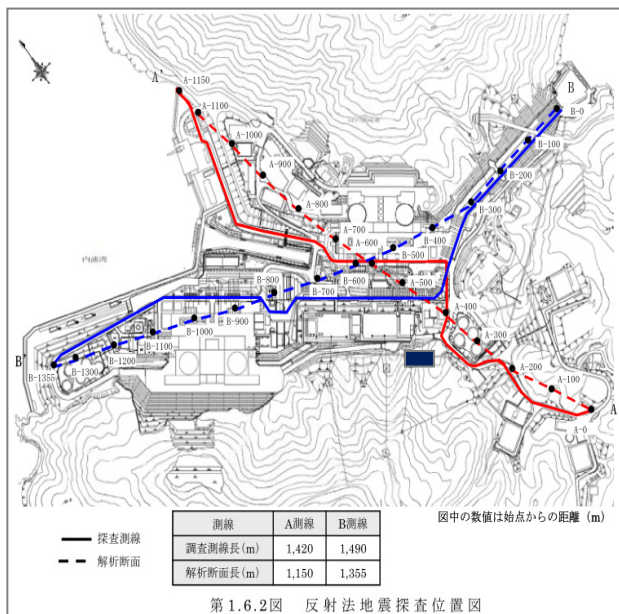
第1.6.2図 反射法地震探査位置図  
設置変更許可申請 添付6より。乾式貯蔵施設位置 (■) を加筆

また、既許可の申請書類に記載されている二次元反射法による探査位置図でも、設置予定場所は解析対象となっていない。

そもそも関電の二次元反射法探査は、左図のようにA測線とB測線の2測線のみでの調査となっている。通常は4本の測線で井桁状に取り囲み地調査する。関電の方式では、敷地内の断層や破碎帯の位置を十分に確認することはできない。

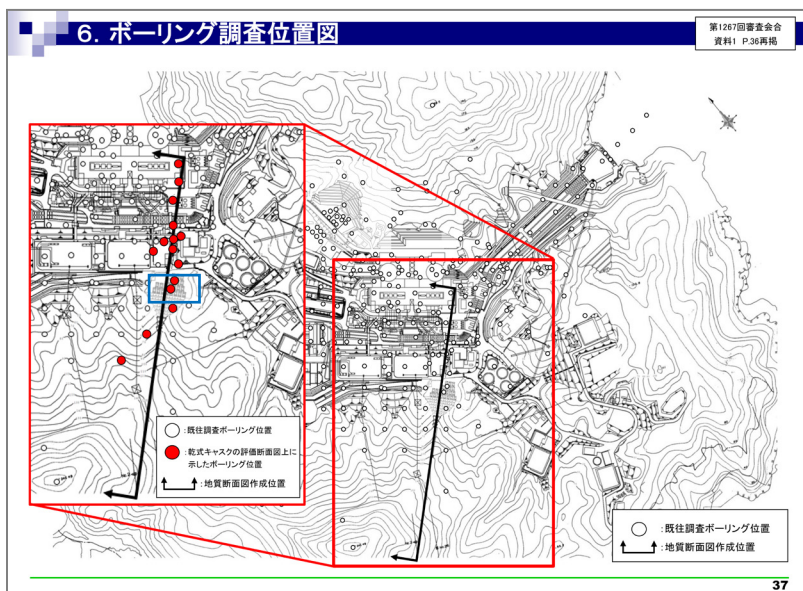
11月15日審査会合資料1より

関電は、乾式貯蔵施設の申請で追加のボーリング調査の位置などを公表している（右図）。青色で囲った部分が設置予定場所で、ボーリングを実施しているように見える。

しかし、このボーリングは、関電資料の前後の記述では、斜面のすべり安定性評価のために岩質や地下水位を調べる調査であり、断層の評価は行っていない。
