大飯原発3・4号の破砕帯、活断層3連動に関する
福井県と福井県原子力安全専門委員会への質問・要望書

- ◆ F-6 破砕帯が活断層である可能性について、十分な調査を行ってください。
- ◆ 活断層の3連動の評価について、「念のため」ではなく、実際に連動した場合の影響について、詳細な調査をおこなってください。
- ◆ これらの調査・評価が完了するまでは、大飯原発3・4号の再稼働を行わないでください

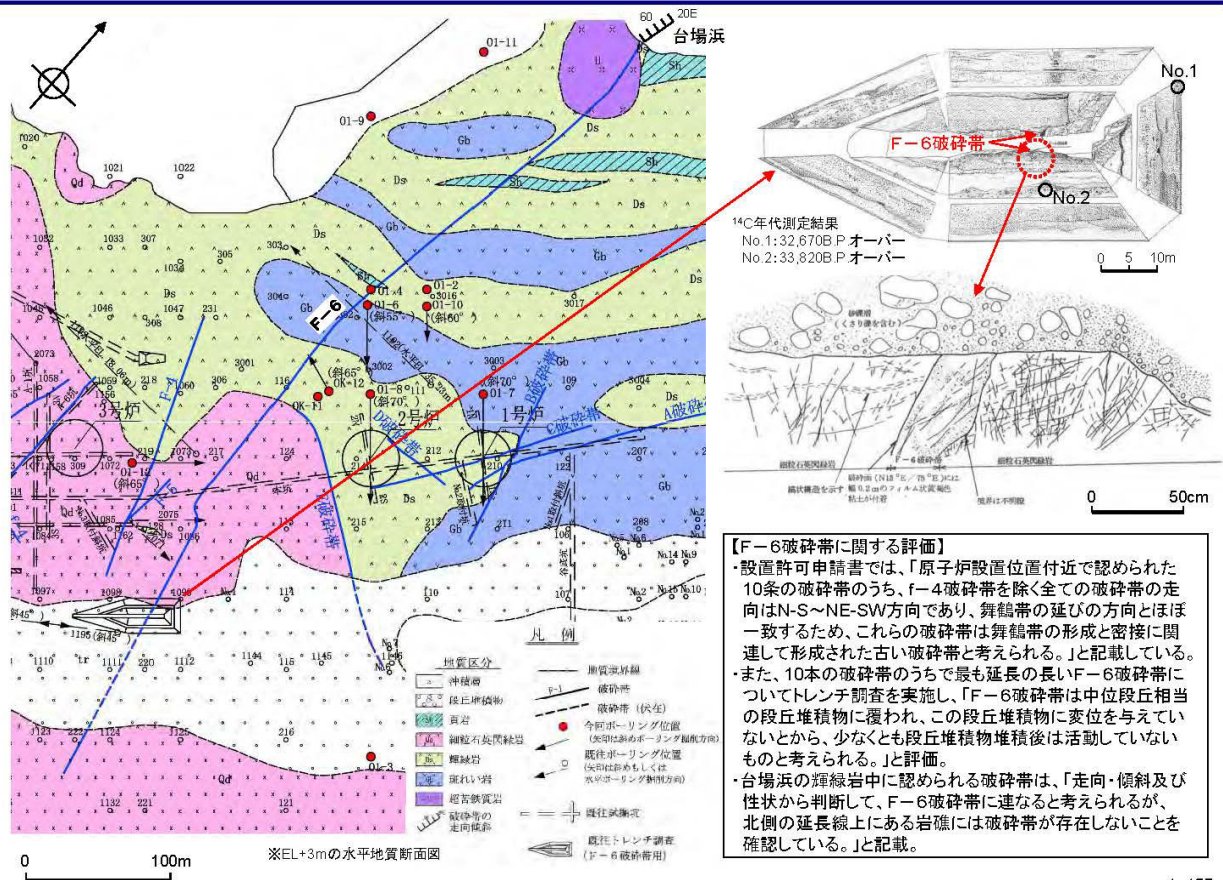
図 1

(図1：2012年5月8日福井県原子力安全専門委員会 資料1-2、53頁)

3, 4号申請当時の評価

(1) 大飯原発近傍の破砕帯の中で、最も長いF-6破砕帯について特別に検討がなされています。貴委員会に示された図1で、F-6破砕帯でのトレンチ調査結果が示されています。しかしトレンチ調査結果の図は南側(N18°E)のものだけしか掲載されていません。

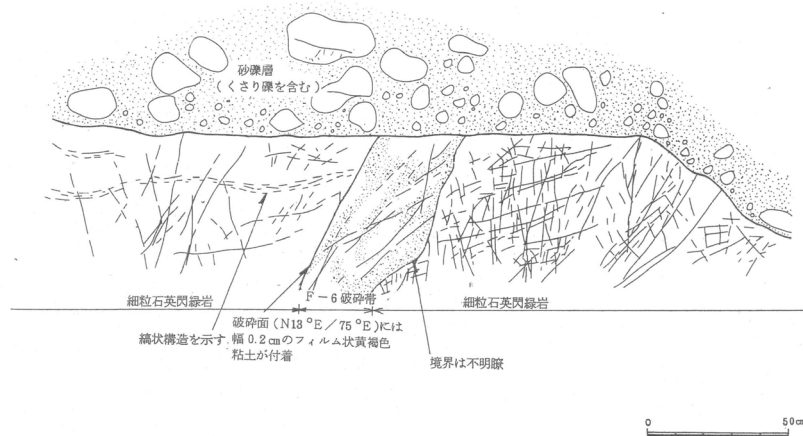
図 2

図2：大飯発電所・原子炉設置変更許可申請書 昭和60年2月 関西電力6-3-189、6-3-190頁)

第 3.4.2.4 図 トレンチ地質展開図(その 2) (南東側側壁底部スケッチ)

しかし、大飯原発3・4号の設置変更許可申請書では、このトレンチ調査について北側(N5°W)の図も示されています(図2)。これをみれば、F-6破砕帯の位置で大きな段差がみられます。同時に、F-6破砕帯には粘土状の土(シルト)が付着しています。

さらに、設置変更許可申請書では、F-6破砕帯について、「破砕帯は、幅0.5cmの粘土の付着した破砕面と鏡肌を有する小岩片からなる」(設置変更許可申請書6-3-61頁)とも記載されています。

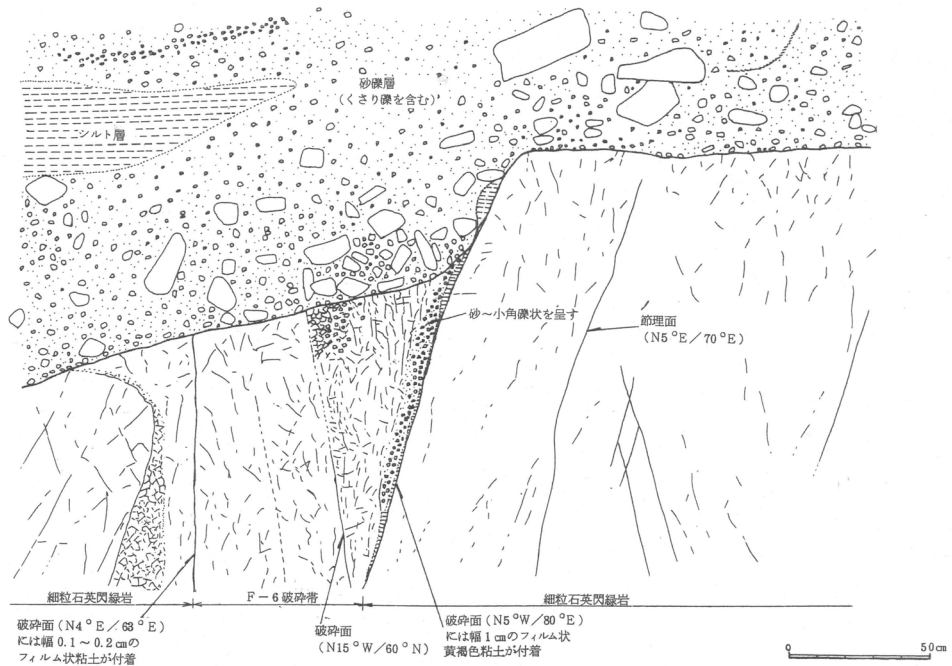
第 3.4.2.4 図 トレンチ地質展開図(その 3) (北西側側壁底部スケッチ)

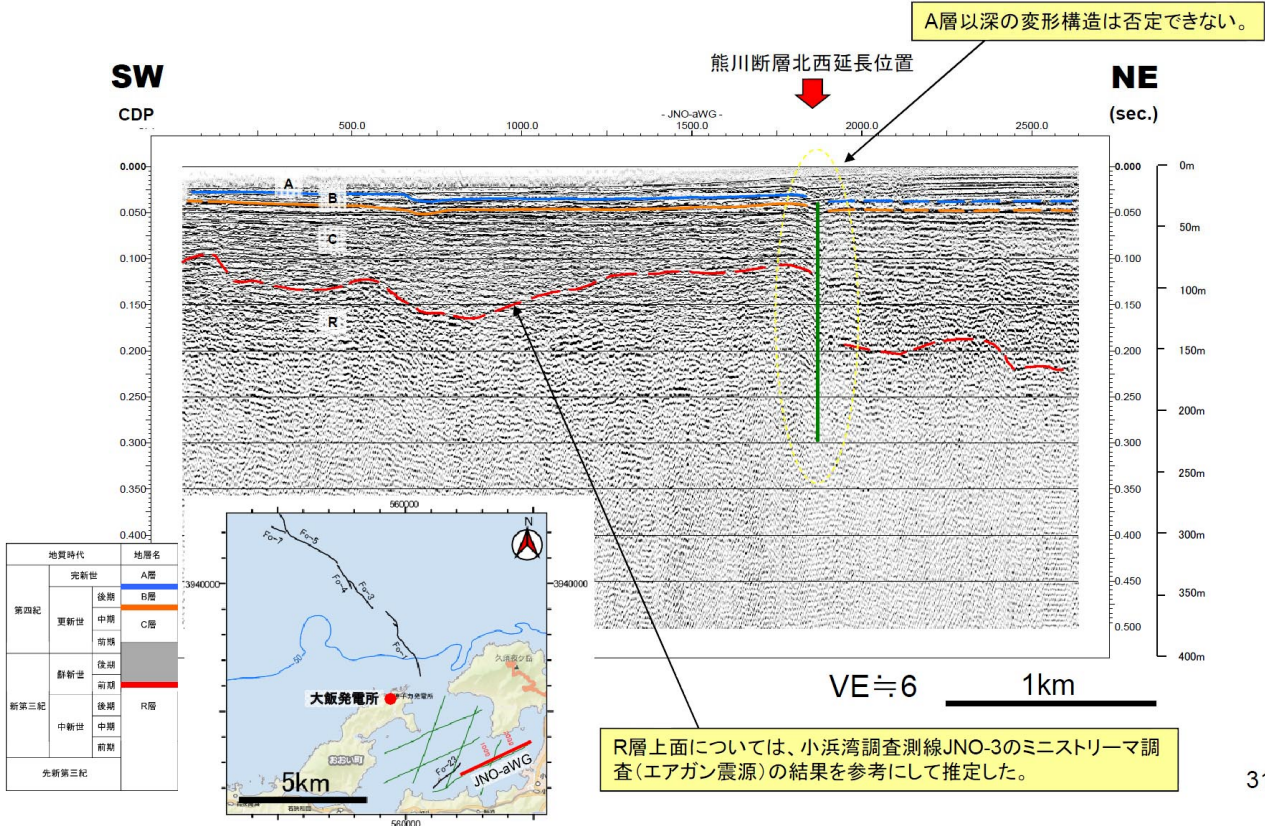
図 3

(図3：2010年4月8日 原子力安全委員会 地震・地震動評価委員会及び施設健全性評価委員会WG2 第57-2-1号 31頁)

(1) 図3にある、熊川断層の北西延長位置にあるJNO-3の調査結果では、R層上面部で大きな段差がみられます。これを活断層として評価しないのはなぜですか。

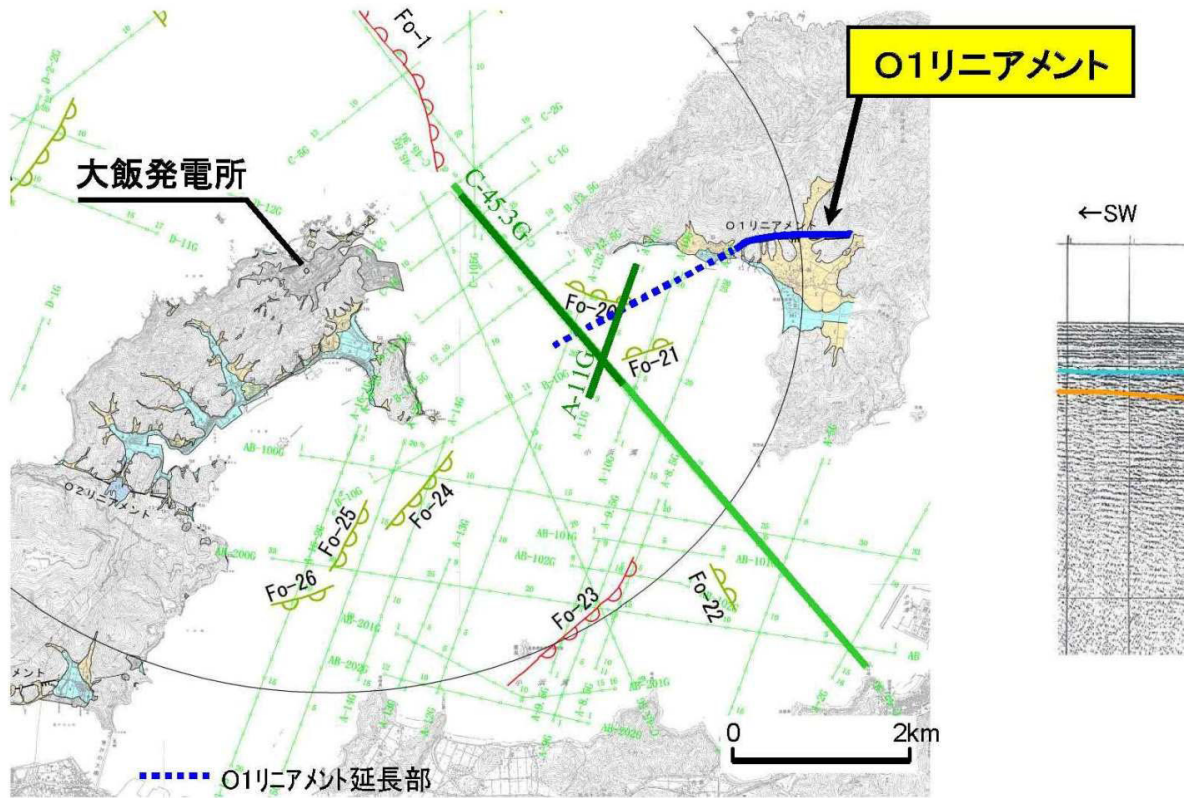
図 4

(図4：2010年3月8日 原子力安全委員会 地震・地震動評価委員会及び施設健全性評価委員会WG2 第55-4号(再配布)8頁)

||||| : 後期更新世以降の活動が認められる断層及び撓曲
||||| : 後期更新世以降の活動が認められない断層及び撓曲

(2) 図4にある、リニアメント調査では、F_o-20をリニアメントと評価しています。これはF_o-B断層から5km以内に位置し、「5kmルール」を適応すれば、F_o-B断層とつながることになります。このF_o-20を活断層と評価しないのはなぜですか。明確な理由が示されているのでしょうか。音波探査結果だけから、評価可能なのでしょうか。
