炭素偏析 日本国内の問題

(議論のための補足)

2017年2月18日

小山英之
(美浜の会)

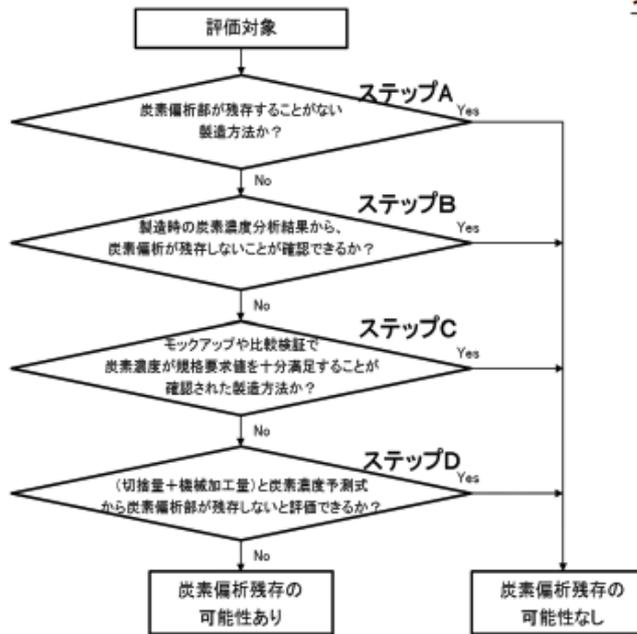
【評価フロー】

実用発電用原子炉設置者から提出された、鍛造鋼が規格を上回る炭素偏析濃度領域を含む可能性に関する評価の考え方

各評価ステップにおける評価内容及び判定の考え方

評価ステップ	評価内容及び判定の考え方
A	リング形状鍛造鋼及び鋼板について、 <u>炭素偏析部を除去する製造要領が定められていることを確認する。</u>
B	当該製品の製造時に炭素偏析が懸念される位置で炭素濃度分析が実施されており、 <u>規格要求値を満足していることを確認する。</u>
C	製品が、 <u>モックアップや比較検証で炭素濃度が規格要求値を十分満足することが確認された製造方法で製造されていることを確認する。</u> (モックアップ等で検証された鋼塊よりも重量が小さいものも含む)
D	製品の炭素偏析が懸念される位置において、鋼塊頂部から製品までに <u>除去された量(切捨量+機械加工量)</u> を確認し、 <u>炭素濃度予測式から求められる炭素濃度が規格要求値を満足していることを確認する。</u>

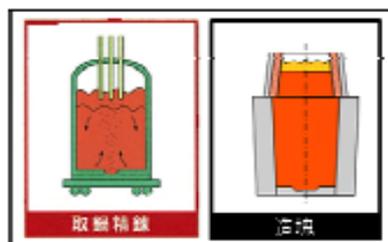
1. 製鋼・造塊

溶鋼分析試料採取

(ミルシート記載項目) ・溶鋼分析値

(2) 原子炉容器 上蓋の製造プロセス(従来法)および品質管理項目 (ケース①~③)

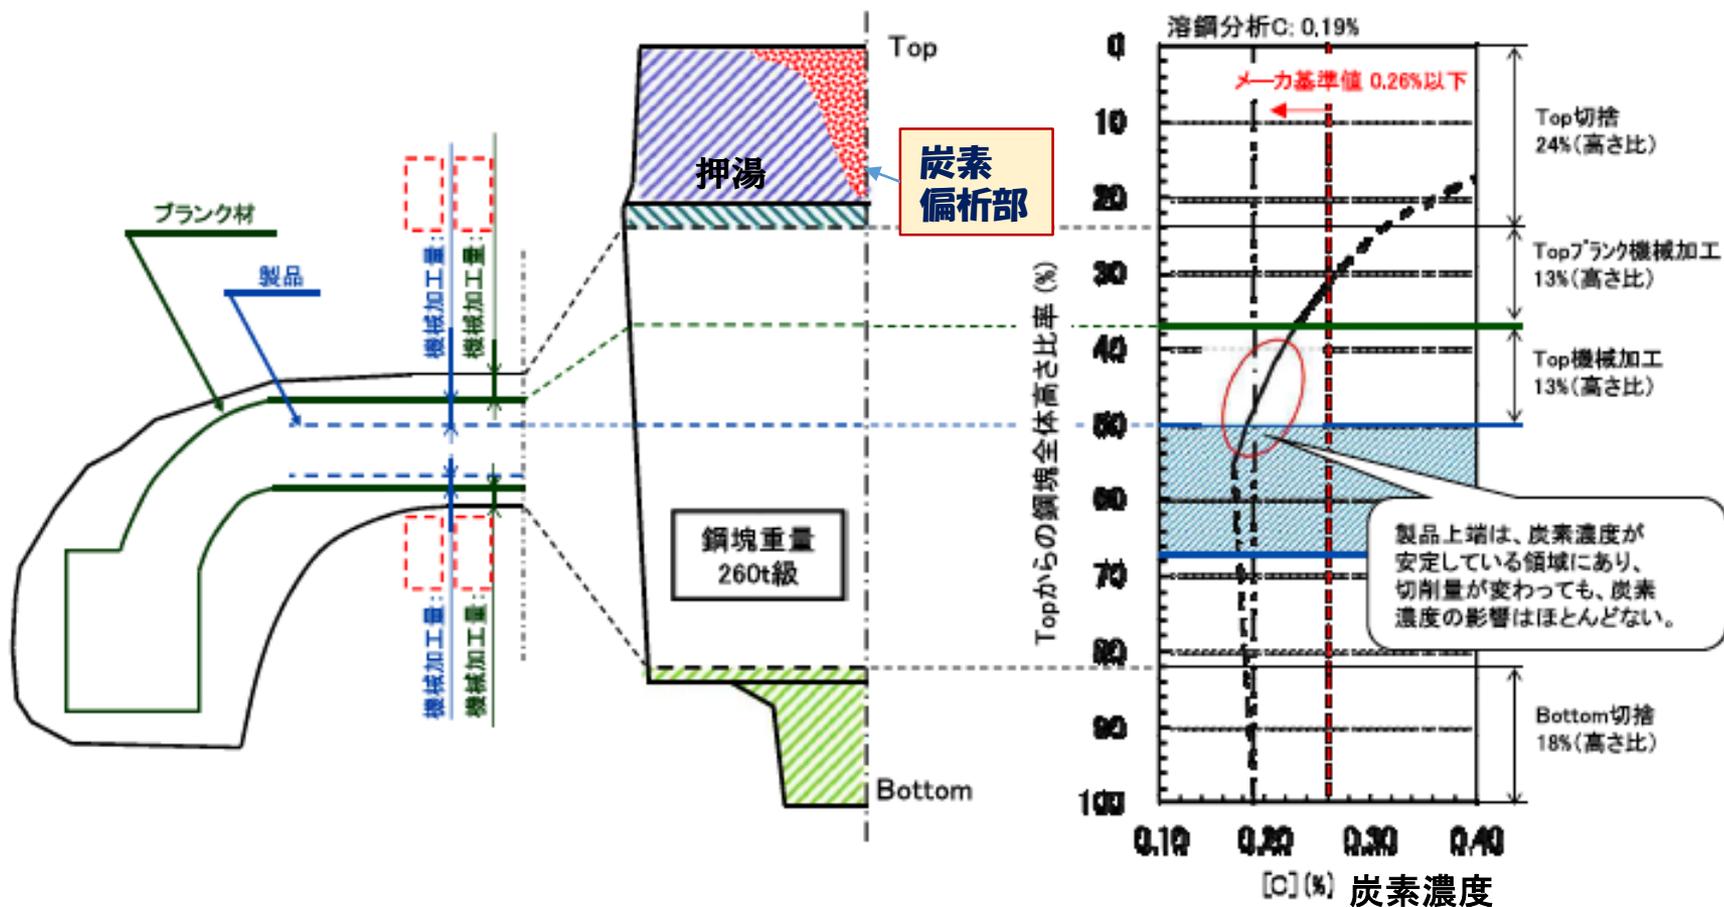
(7) ケース① 高浜2号機向け上蓋 製品と鋼塊の位置関係

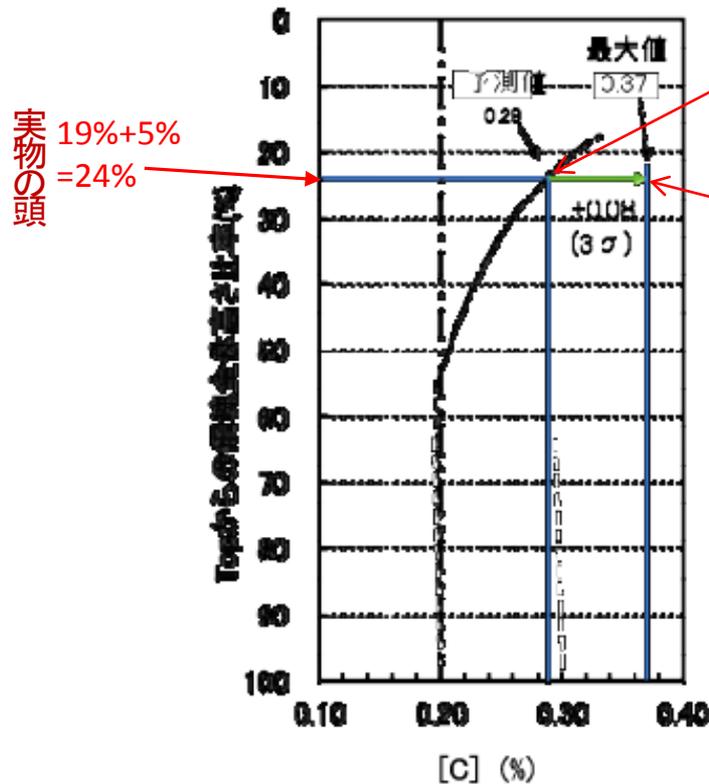
2-2. 仏国向けSG水室の最大炭素濃度の予測

- Top側切捨量、機械加工量が少なかった 仏国向けSG水室の最大炭素濃度の予測を行った。
⇒ 鋼塊; 120t級、 Top側切捨量; 19%(高さ比)、 機械加工量; 5% (高さ比)

▪ 炭素濃度分析値と予測値の差を、 3σ とすれば、
仏国向けSG水室の一部の製品において、
最大炭素濃度は0.37%となる可能性がある。

Top側切捨量及び加工量が30%を相当に超えても、
0.37%というばらつきを考慮すれば、相当に高い濃度
になっている。

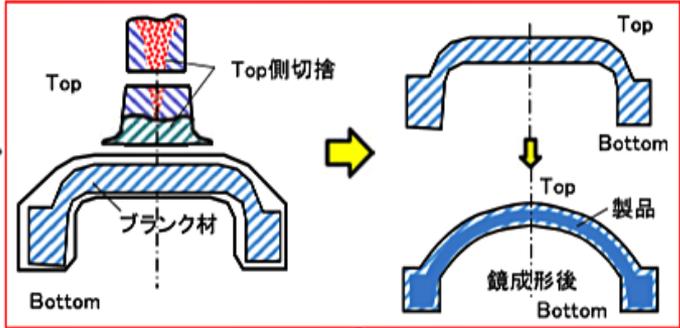
2. 鍛造

確認項目②
・Top側切捨量 (ton)

確認項目③
・機械加工時のTop側切削量 (mm)
・ブランク材機械加工途中のTop側C量 (%)

炭素偏析部を更に除去するため機械加工時のTop側切削量が確認項目となる。
ブランク材機械加工途中のTop側C量から、製品の炭素偏析懸念部位のC量が推定できる。

ケース1～4の確認方法
