高浜4号で4本もの蒸気発生器細管が損傷 細管の厚み0.5mmとなる深い減肉 地震や15ヶ月連続運転では、細管は破断の危険も

2024. 2. 4 美浜の会

1. 高浜原発で8回連続のSG細管損傷

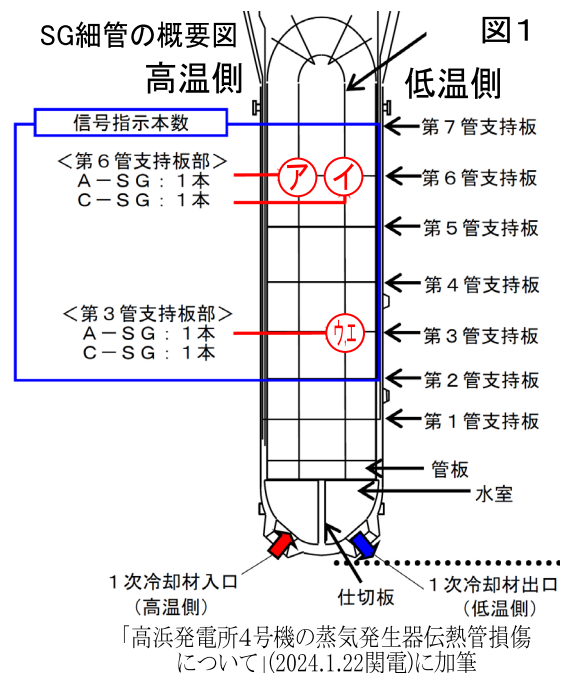
今回の減肉は、3台あるSGのうち、A-SG、C-SGの2台の各2本で起きた。大きな特徴は、初めて細管上部の第6管支持板付近で、しかもA、Cの複数のSGで起こったことだ（次頁表1参照 図1の㉞㉠）。さらに、高温側で起こったことだ（図1の㉞）。

関西電力は1月22日、定期検査中（昨年12月16日～）の高浜原発4号で、蒸気発生器（SG）細管（伝熱管）4本が損傷していると公表した（図1の㉞～㉠の位置）。全て外面からの減肉とみられるとしている。高浜4号で4回連続、高浜3・4号で8回連続の外面減肉事故だ（表1）。減肉は深く、細管の肉厚約1.3mmの最大61%（1/23福井新聞）にも達し、その箇所は残り肉厚が約0.5mmしかない状態になっている。閉電は、今回の原因もスケール※¹による摩耗減肉であると推定し、調査するとしている。

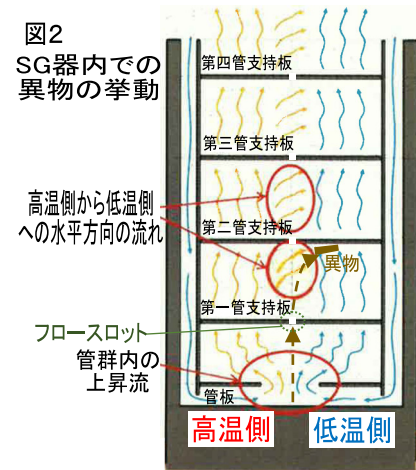
図2 SG器内での異物の挙動

関電はこれまで、上部や高温側では減肉損傷は起きないと説明してきたが、それが事実で覆された。「異物」原因説に立っていた2回目の事故の最終報告書では次のように説明していた。「異物」は給水管よりSGの管板(SGの最下層)に入り込み、図2のように「そ

の後は管群内の上昇流に乗って・・・各管支持板フローロット部を通過し、減肉箇所へ到達したものと考えられる。第1管支持板より上方では、管群の高温側と低温側の圧力損失差から、高温側から低温側への水平方向流があることから、第2管支持板以上の領域では水平方向流が顕著であるため、異物は第3管支持板より上方には上昇できない(2回目の事故の最終報告書(19.12.23)p.91)。つまり、「異物」は第3管支持板より上に行くのは不可能と言ってきたのだ。

今回はさらに二つ上の第6管支持板付近で減肉が起こった。しかも高温側だ。図2のように低温側に流れると説明してきたことと矛盾する。これまでの7回の事故における計29か所の減肉で、高温側で起こったのは、水平方向流が顕著でない第2管支持板下で起こった2か所だけだ。それ以外の27か所は全て低温側で起こってきた(表1)。

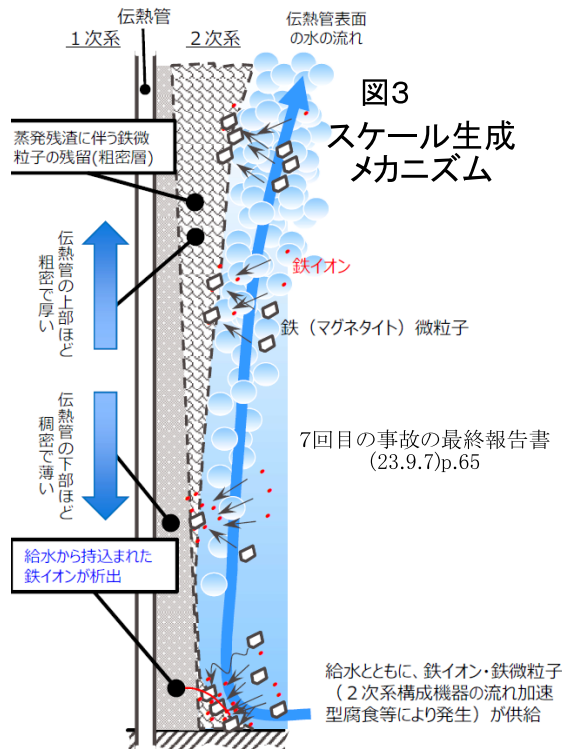
スケール原因説に立ってからは、細管を減肉させ得るほど稠密な(高密度で堅い)スケールは、細管の下部で生成され、上部のスケールは粗密(低密度で脆(もろ)い)としている(図3)。
