新潟市満願寺浄水場の汚泥の放射能問題についての調査と検討： 新潟市にとどまらない、深刻な課題が判明（第一次暫定）

2011年6月14日 中山均（新潟市議／緑・にいがた）（歯学博士・日本歯科放射線学会専門医）

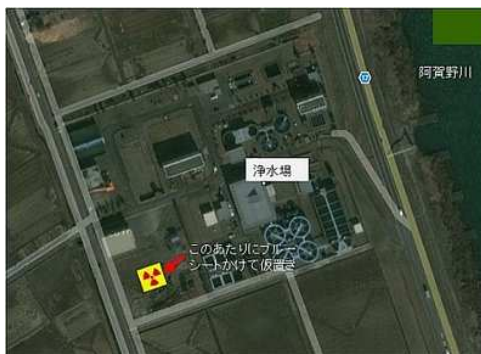
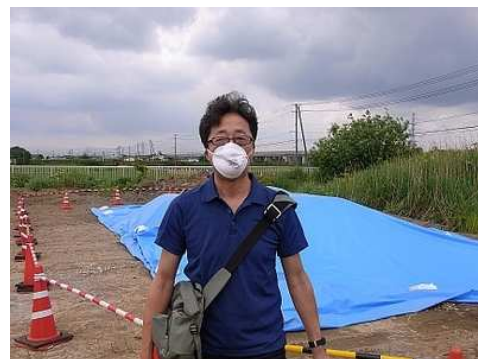
汚泥のセシウムの汚染の程度が電離則で定義される「放射性物質」に相当することから、敷地内に仮置きし、電離則の規定を準用し、ブルーシートで上下を覆い、周囲 2m ほどを簡易的な「管理区域」に設定して立ち入り禁止区域としている。今後大雨や台風の季節を迎え、周囲への飛散や土壌への浸透がないのか、など懸念される。

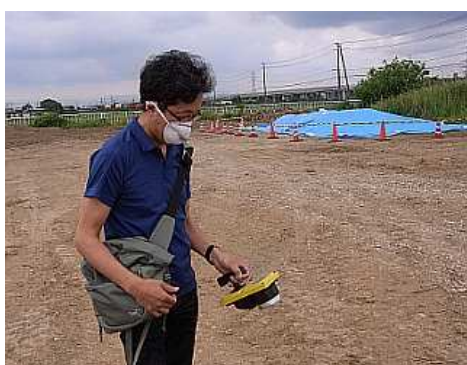
水道局では、1週間に1度、継続的に汚泥仮置き場周辺および周囲環境の空間線量率を測定しているが、これまで管理区域と周囲の空間線量は大きな差が無いとの事だった。しかし、持参したサーベイメータを用い、管理区域外から腕を伸ばしてブルーシ

ートに近づけると周囲環境よりも高い線量を継続的に示す傾向を確認した（機器の値が安定しなかったため、今回の数値の公表は控える）。近日中に新しい検査器で再検査を予定する。

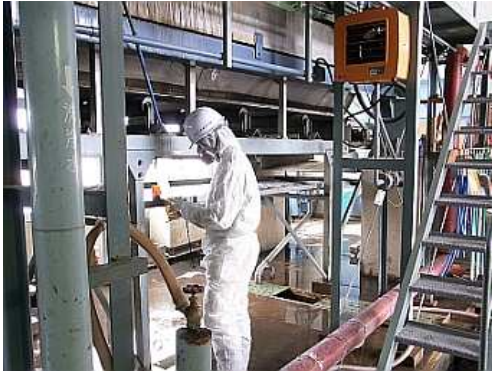
労働組合による交渉の結果もあり、汚泥の乾燥工程で作業する作業員などにはゴーグル・防護服・マスクなどが支給されている（写真）。
