六ヶ所再処理工場のガラス固化溶融炉は本当に運転できるのか？

－日本原燃のアクティブ試験作業計画批判－

2009年9月7日 美浜の会

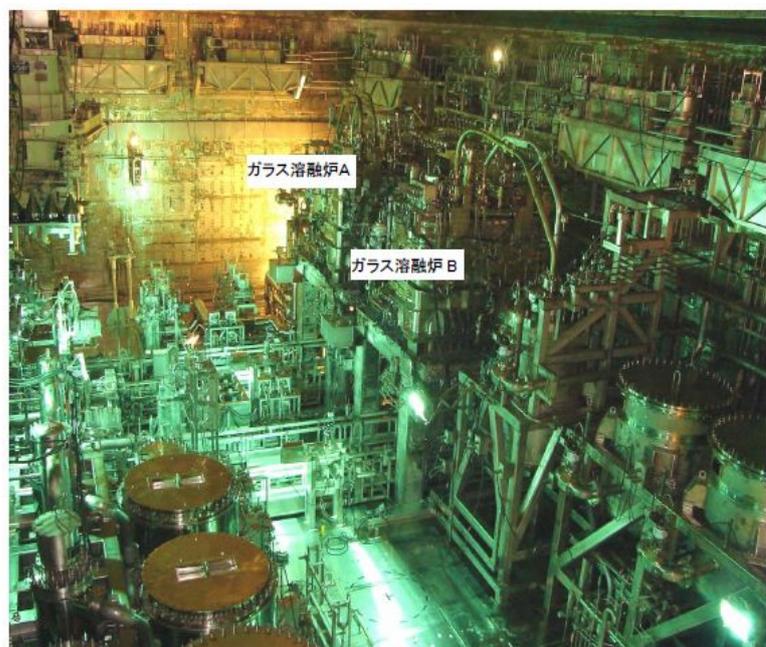
固化セル内：漏えいした放射性廃液はガラス溶融炉Aの後部上方付近から降り注いだと考えられる。

洗浄終了後、炉の熱上げをする前に、400機器のうちの約220機器について点検し、修理・取替をしなければならない。ここで最大の問題は、炉内に電流を流すべき電気ケーブルの絶縁性の低下であろう。8月31日の社長会見でも、『セル内機器の点検』において、直接廃液が付着した機器を洗浄し、絶縁抵抗値の回復等その効果が得られたことをしっかりと確認するとともに、高レベル廃液の硝酸成分の影響を受けたと思われ、約220機器全ての点検を実施し、必要に応じて補修いたします」と述べている。しかし、絶縁抵抗値がはたして水洗浄によって回復するのだろうか。漏えいから

8ヶ月近くにもなる間に、漏えい廃液中の硝酸などが電気ケーブルの接合部分や絶縁被覆に染みこんでそれらを劣化させている可能性が高い。その劣化性状は高圧水をかけて洗浄しても元に戻るはずがない。結局、修理または取替となるのだろうが、そのようなことが可能なのだろうか。修理室に移動させて作業員が直接修理できた洗浄用機器(マニピュレータなど)でさえ回復がまともにできなかったのに、それよりはるかに複雑で溶融炉装着の電気ケーブルなどをすべて修理・取替するなど不可能ではないのか。日本原燃は作業に取りかかる前に、これまでの作業の総括を踏まえて、そのような作業計画の見通しを具体的に明らかに公表すべきである。

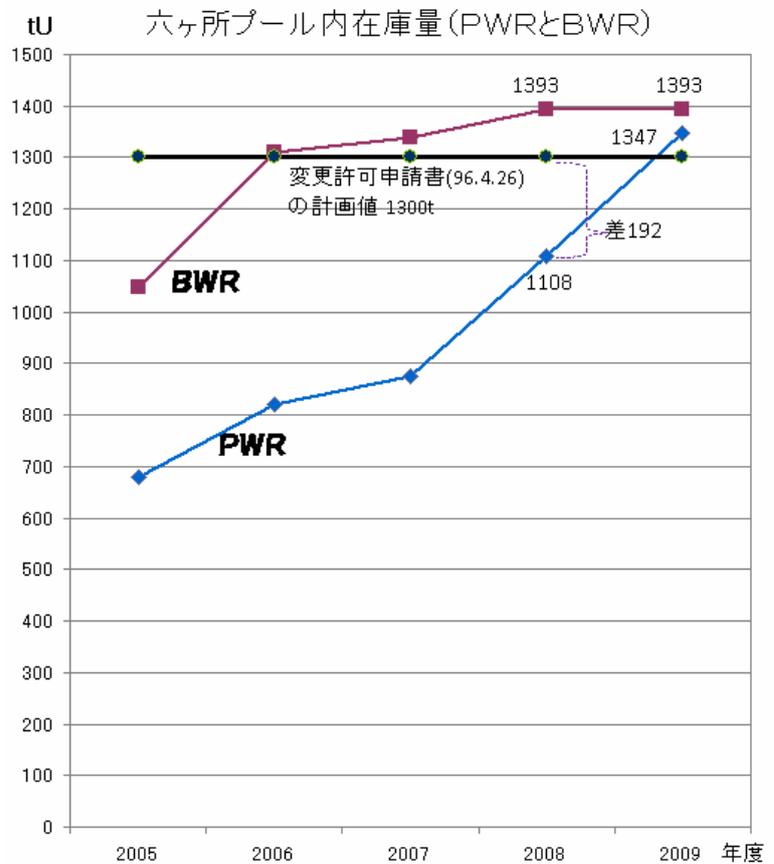
いずれにせよ、今年度の再処理はいつさいできないのに、PWRからの使用済燃料を240トンも受け入れる計画である（BWR分はゼロ）。それにより、六ヶ所使用済燃料プールはますます窮屈になってきた（下図）。従来の計画では、事実上の上限がPWR、BWRそれぞれで1300とされている。ところが、再処理が滞ったことによって、BWRはすでに2006年度にその上限に到達してしまっている。今回、東電分の受入れを中止したのもそのことを考慮したためであろう。また、PWRも今年度で1300トンを47トン超えることになる。
